F O T O D O K U M E N T A C E

Oprava fasády a střechy tělocvičny ZŠ Lidická

Základní škola
Lidická 31/18, Bílina 418 01

05/2017

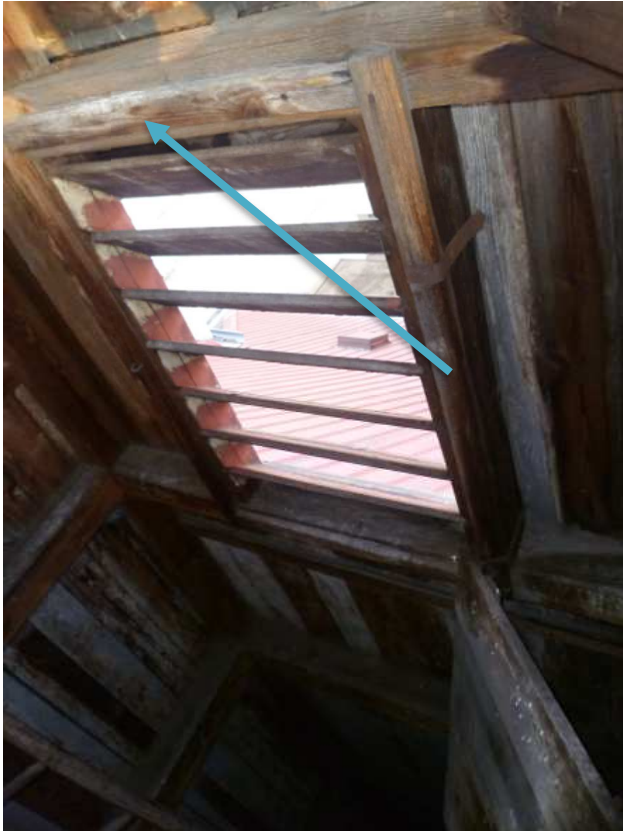
Pozn.13 - demontáž dřevěného rámu nosoucího dvířka

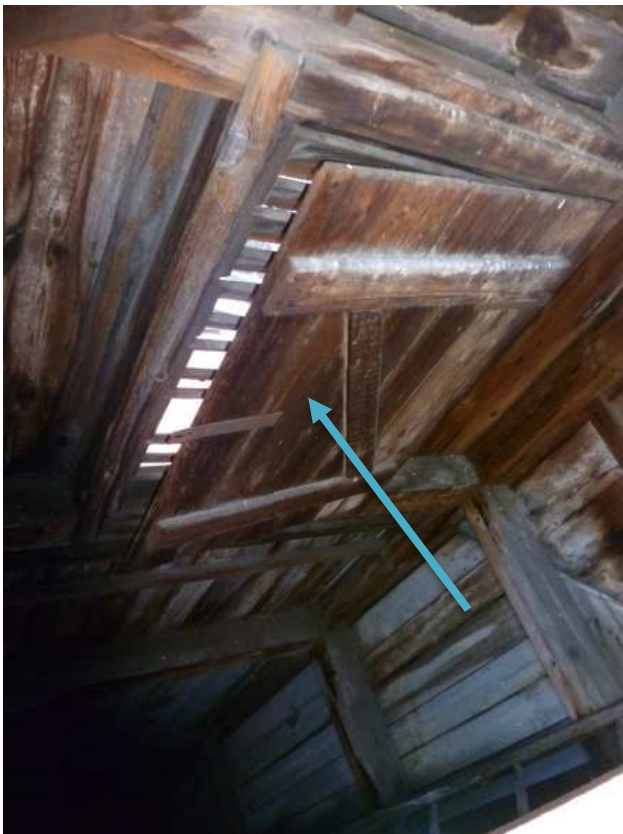
Pozn.14 - demontáž dřevěných dvířek

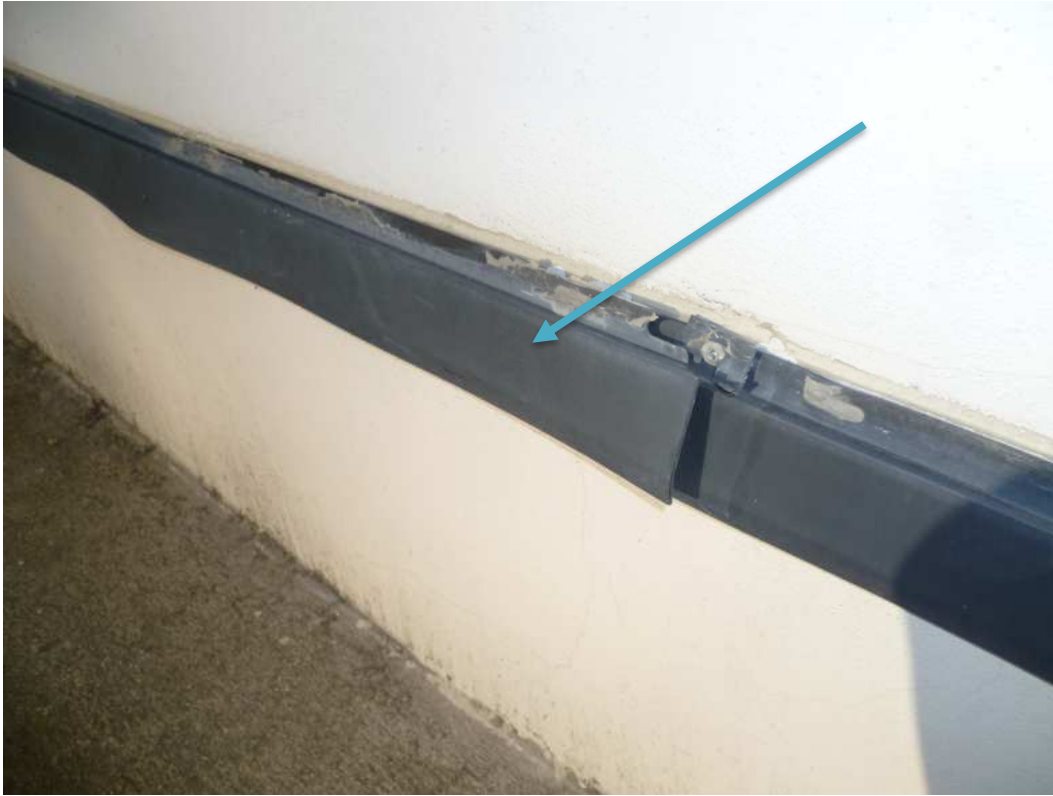
Pozn.15 - demontáž stávající plastové soklové lišty.

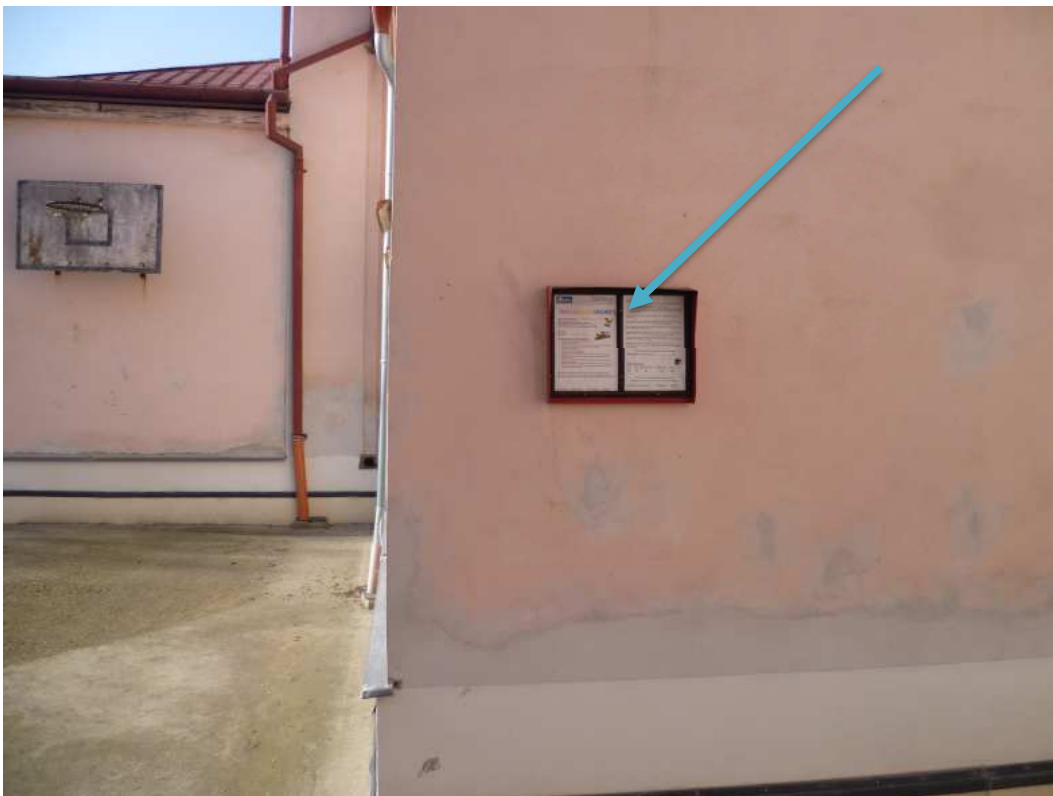
Pozn.18 - demontáž a zpětná montáž tabule provozního řádu dětského hřiště.

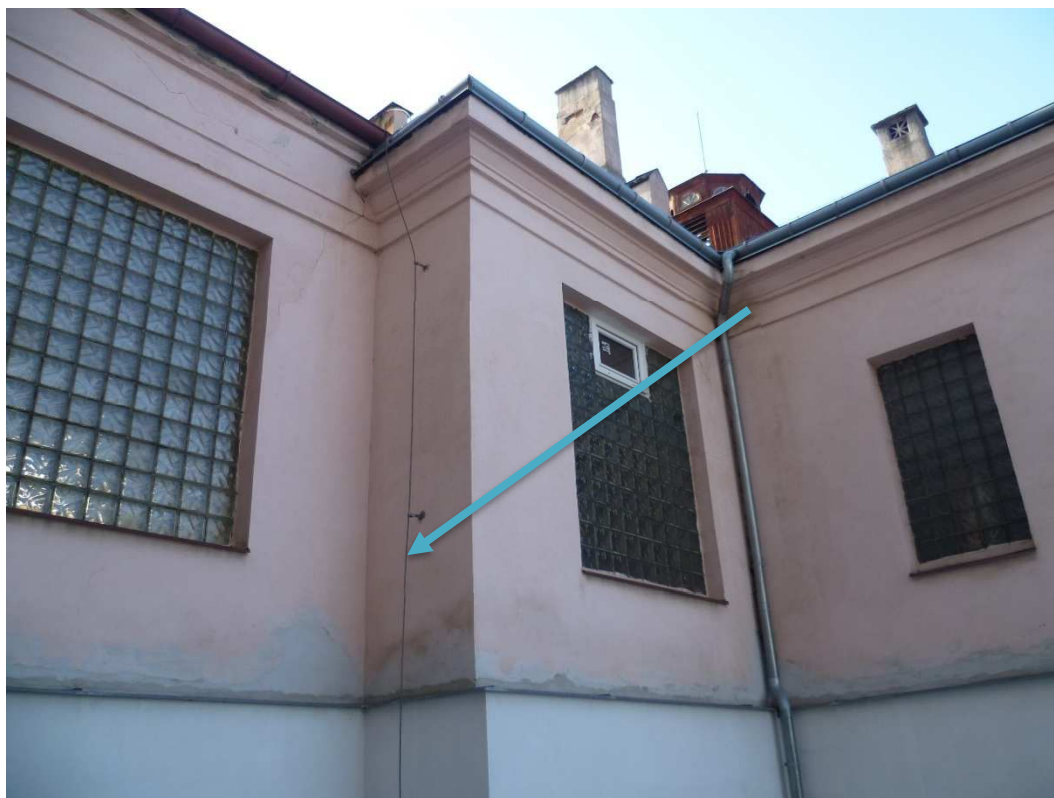
Pozn.21 - demontáž stávajícího hromosvodu.

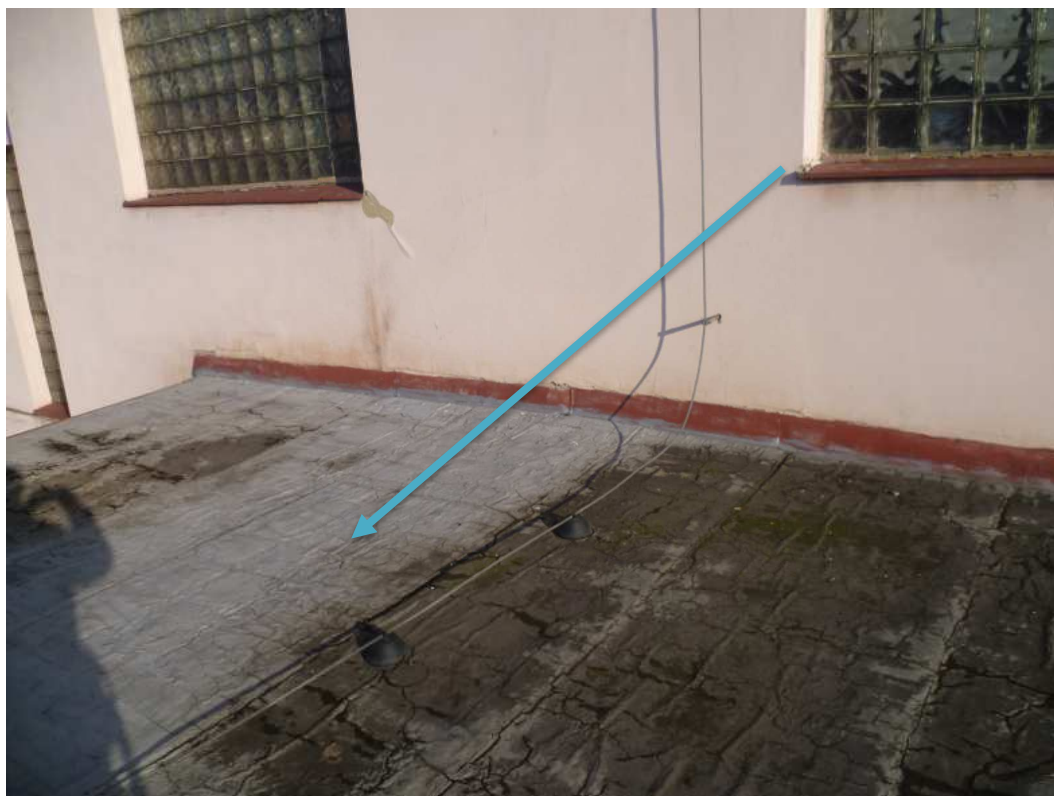
Pozn.22 - odstranění stávající hydroizolační povlakové krytiny (asfaltové pásy).

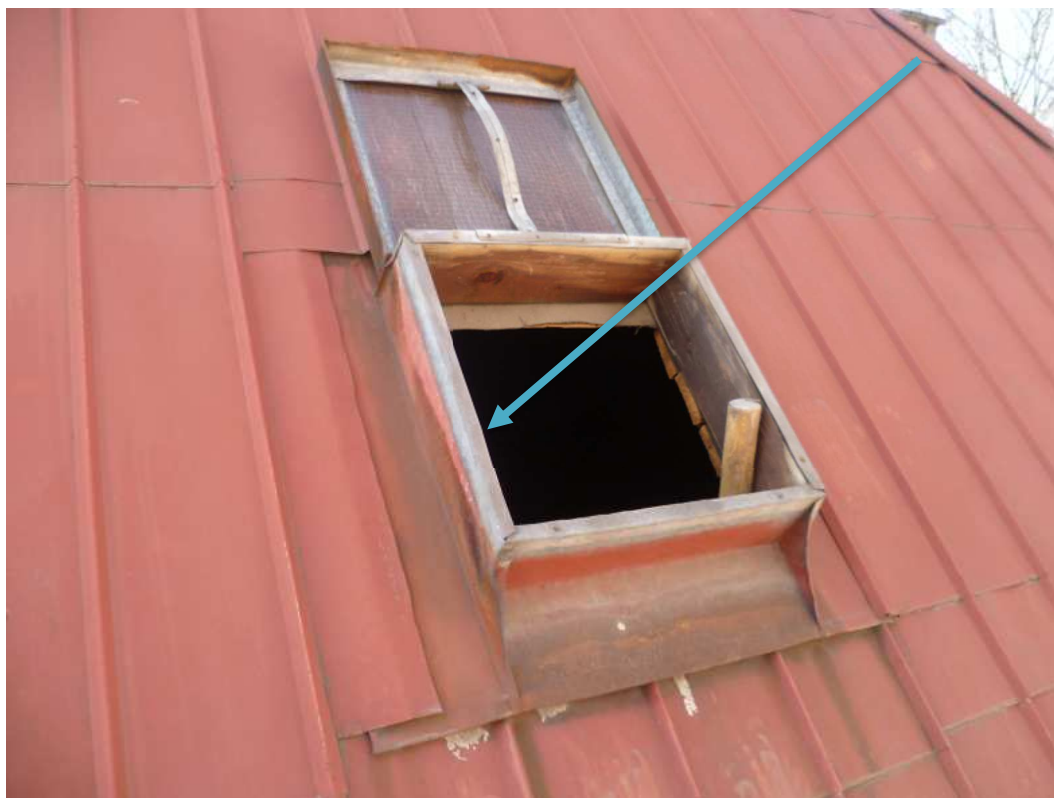
Pozn.23 - demontáž stávajících výleží na střeše.

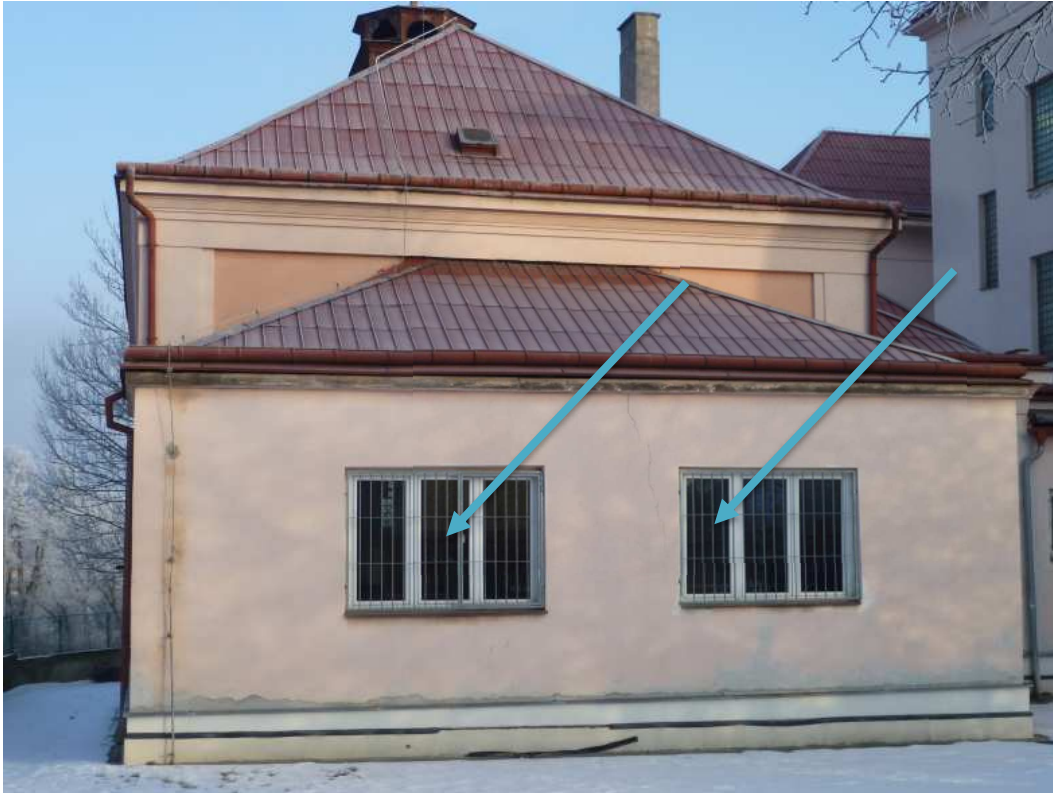
Pozn.29 - demontáž a opětovná montáž mříží oken.

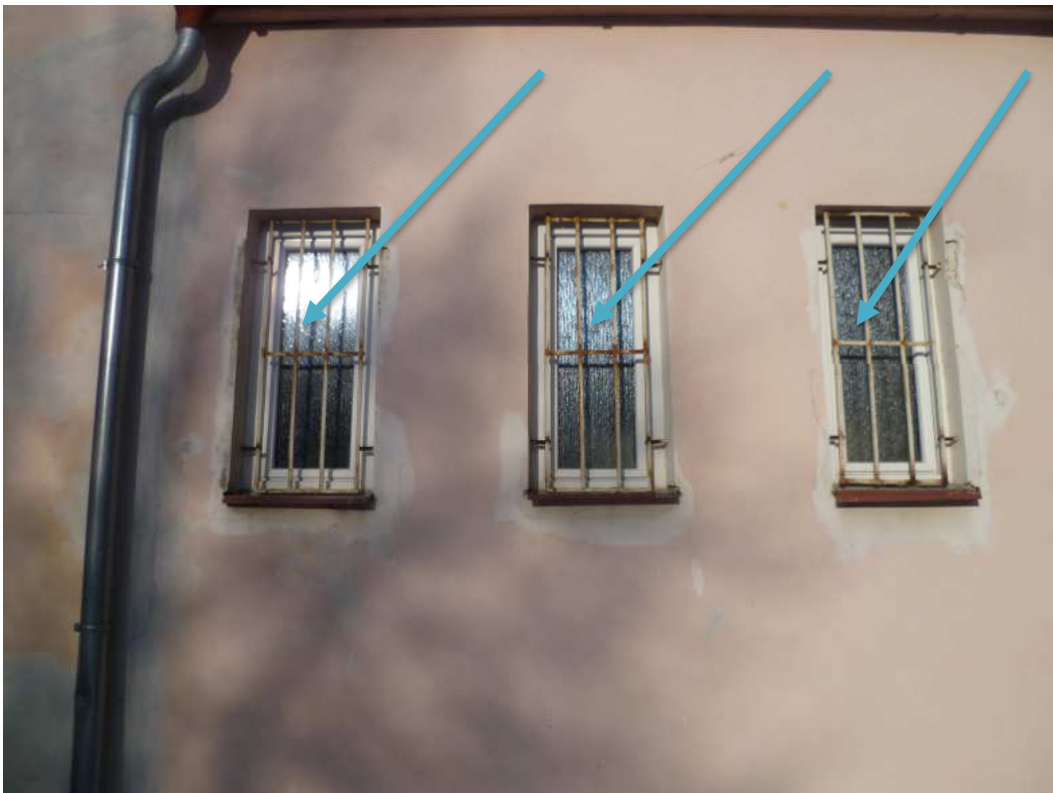
Pozn.30 - demontáž mříží oken, obroušení a žárové pozinkování mříží včetně úchytů.

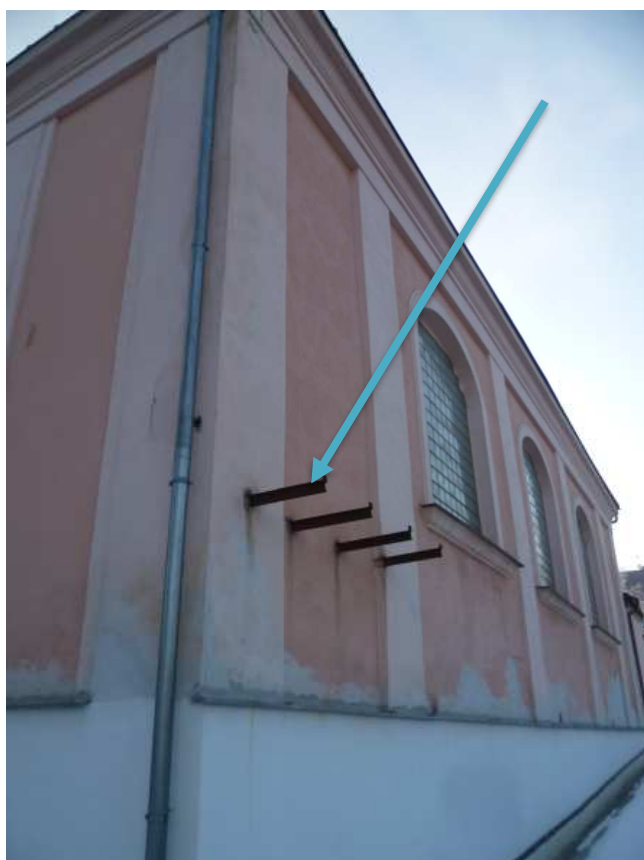
Pozn.32 - odstranění stávajících ocelových kolejnic z fasády. Po odstranění se provede zednické začištění.

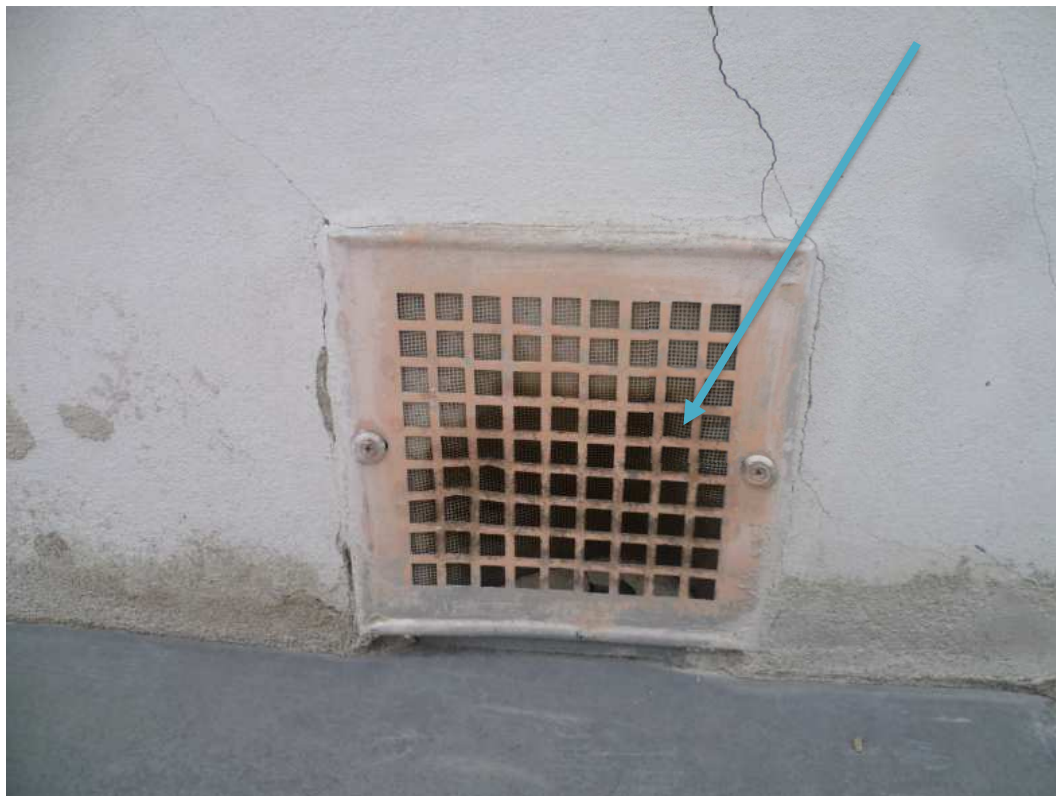
Pozn.33 - demontáž stávajících kovových větracích mřížek.

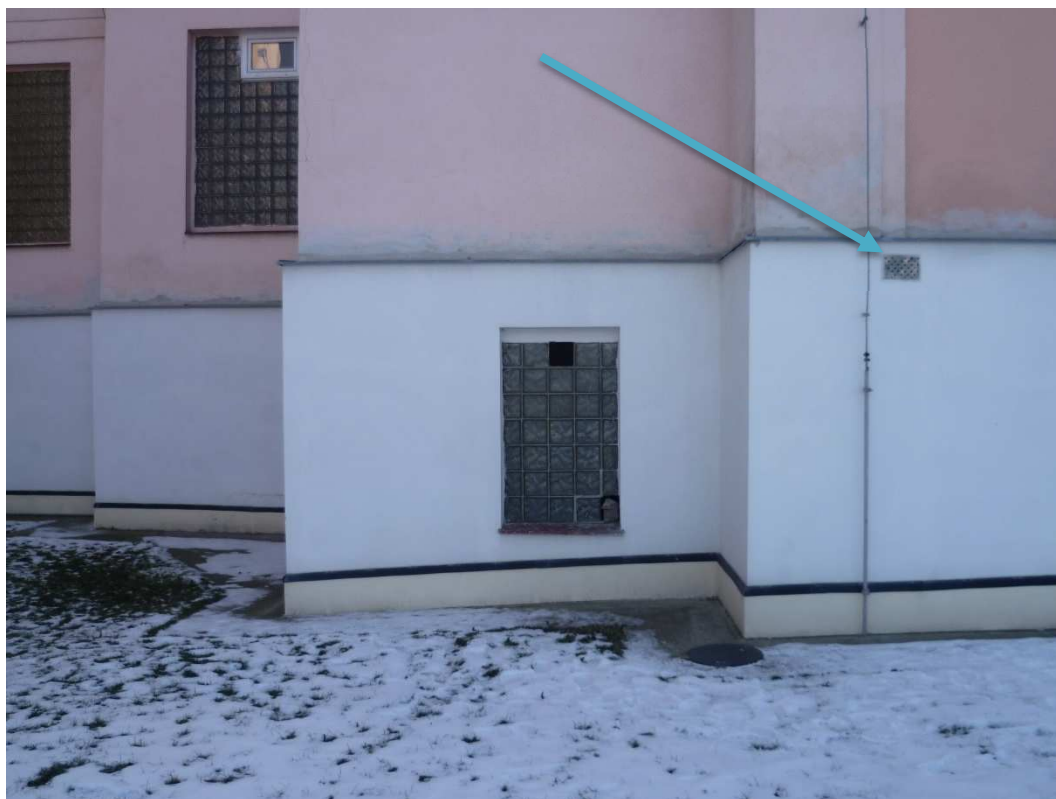
Pozn.34 - demontáž stávající kovové mřížky.

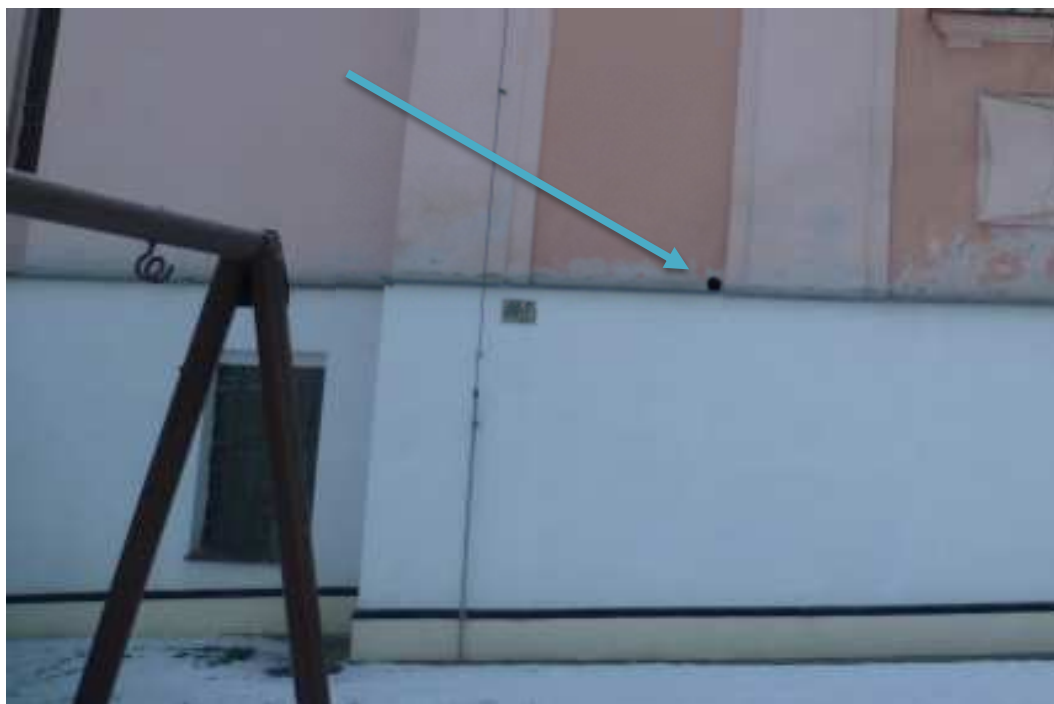
Pozn.35 - zednické začištění otvorů pro osazení nové mřížky.

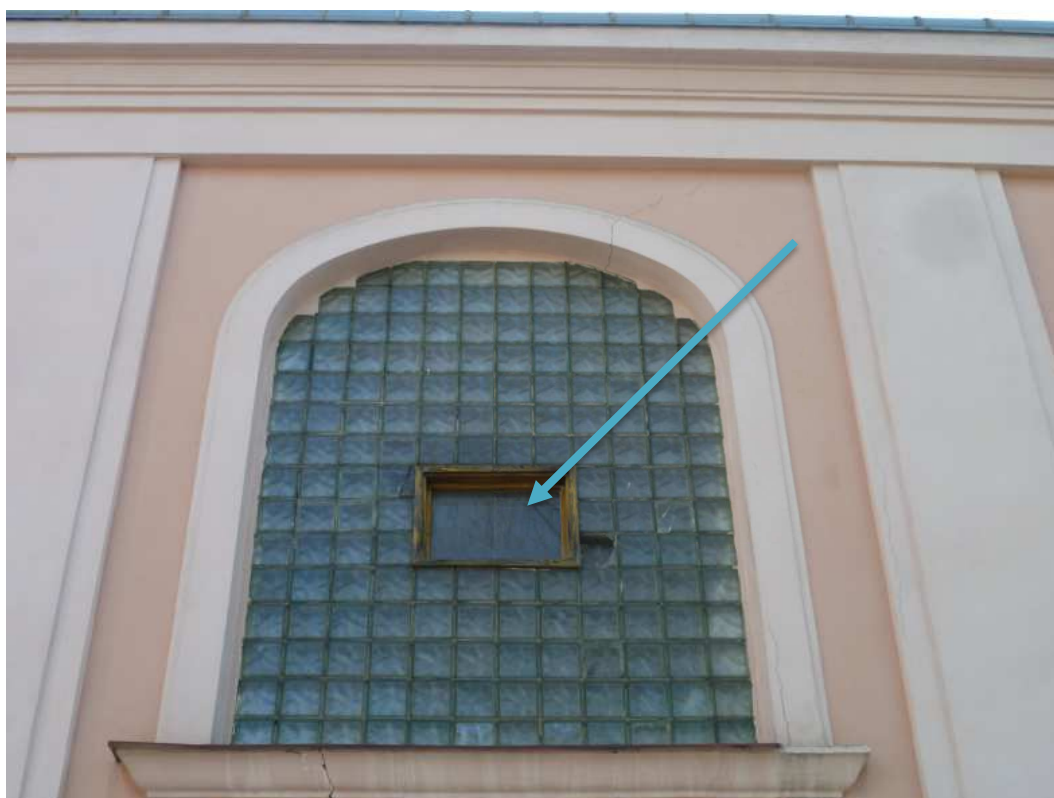
Pozn.36 - vybourání stávajícího dřevěného okna.
