Stavebně technický průzkum areálu bývalého pivovaru v Bílině

Zpracovatel studie: **ARTENDR**[®]
IČ: 24190853 DIČ: CZ24190853
Nádražní 67, 281 51 Velký Osek
info@artendr.cz, 605 283 808
Ing. František Mandovec

Stupeň PD: stavebně technický průzkum

Datum: duben - květen 2023

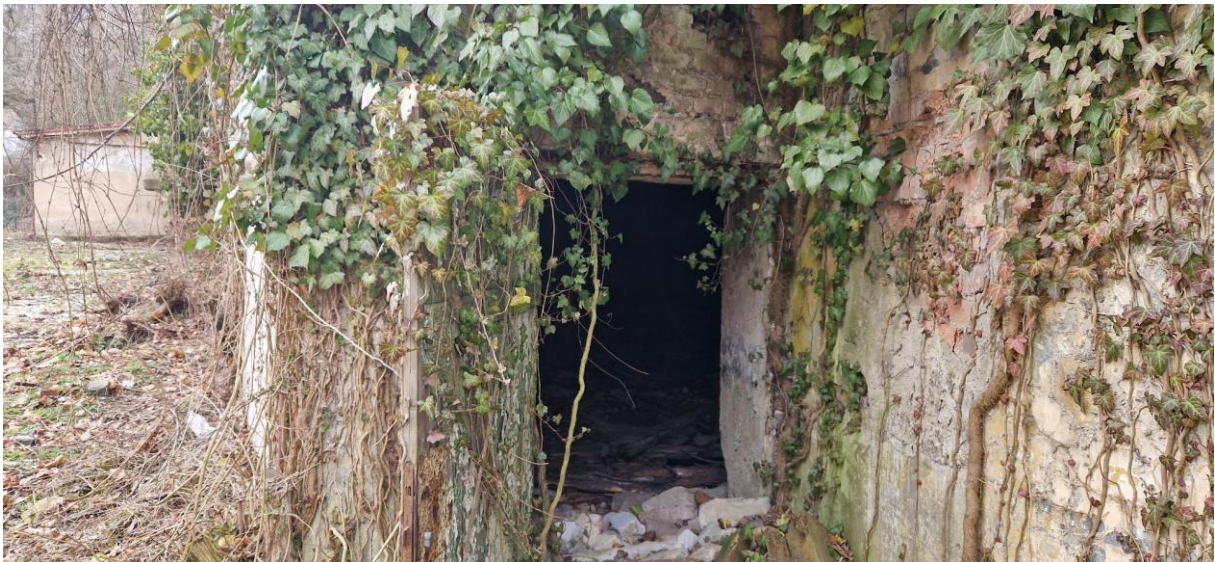
Sklepní prostory nebyly izolovány proti podzemní vodě a přebírají přirozenou skalní vlhkost. Devastující příčinou jsou prosakující srážkové vody pronikající z havarovaných staveb nad prostory ležáckých sklepů.

Vstup ze dvora do 1. části sklepů

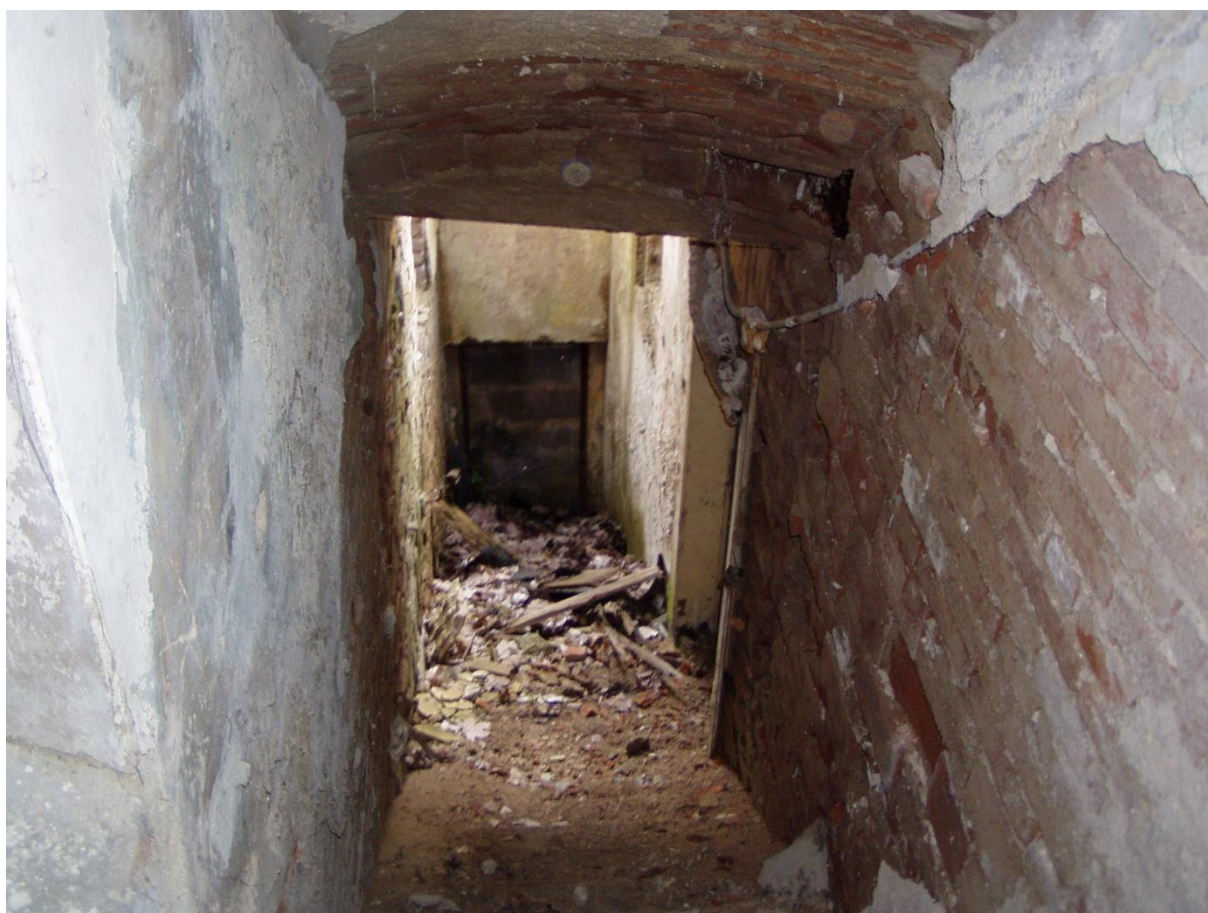
č.p. 2, schodiště mezi 1. a 2. NP

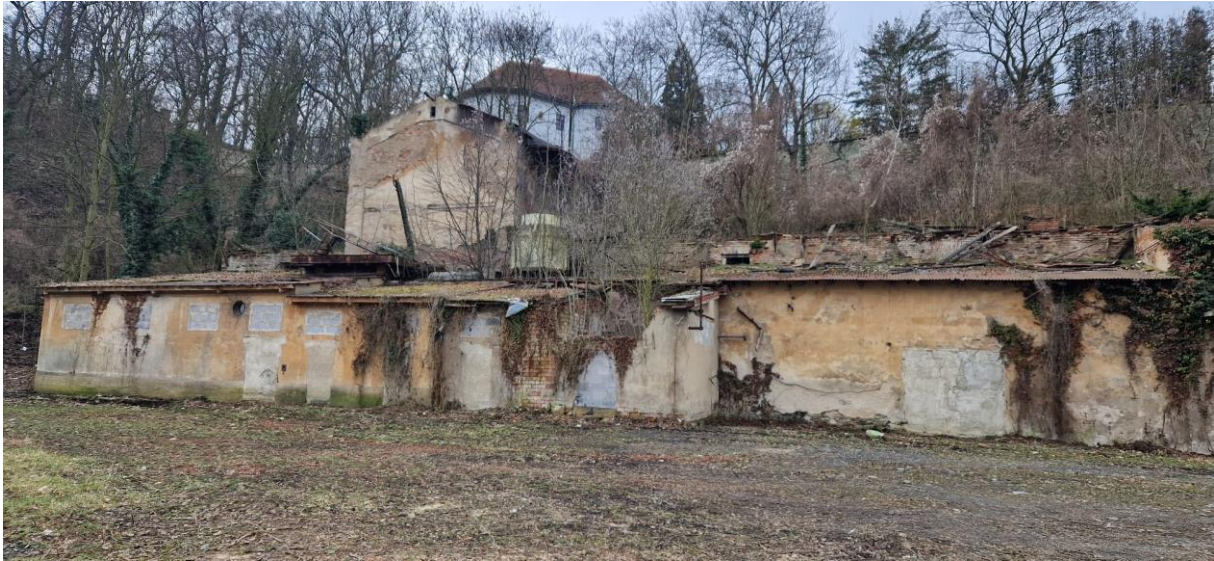
Základové konstrukce budované na přelomu 19. a 20. století jsou provedeny kamenné z dostupných krajových materiálů, tj. lomový čedičový nebo znělcový kámen. Tento materiál je stabilní, stabilní je i provedení, což podkládají neporušené nosné konstrukce, také kamenné.

Sklepy, pohled na přístavby, dolní dvůr

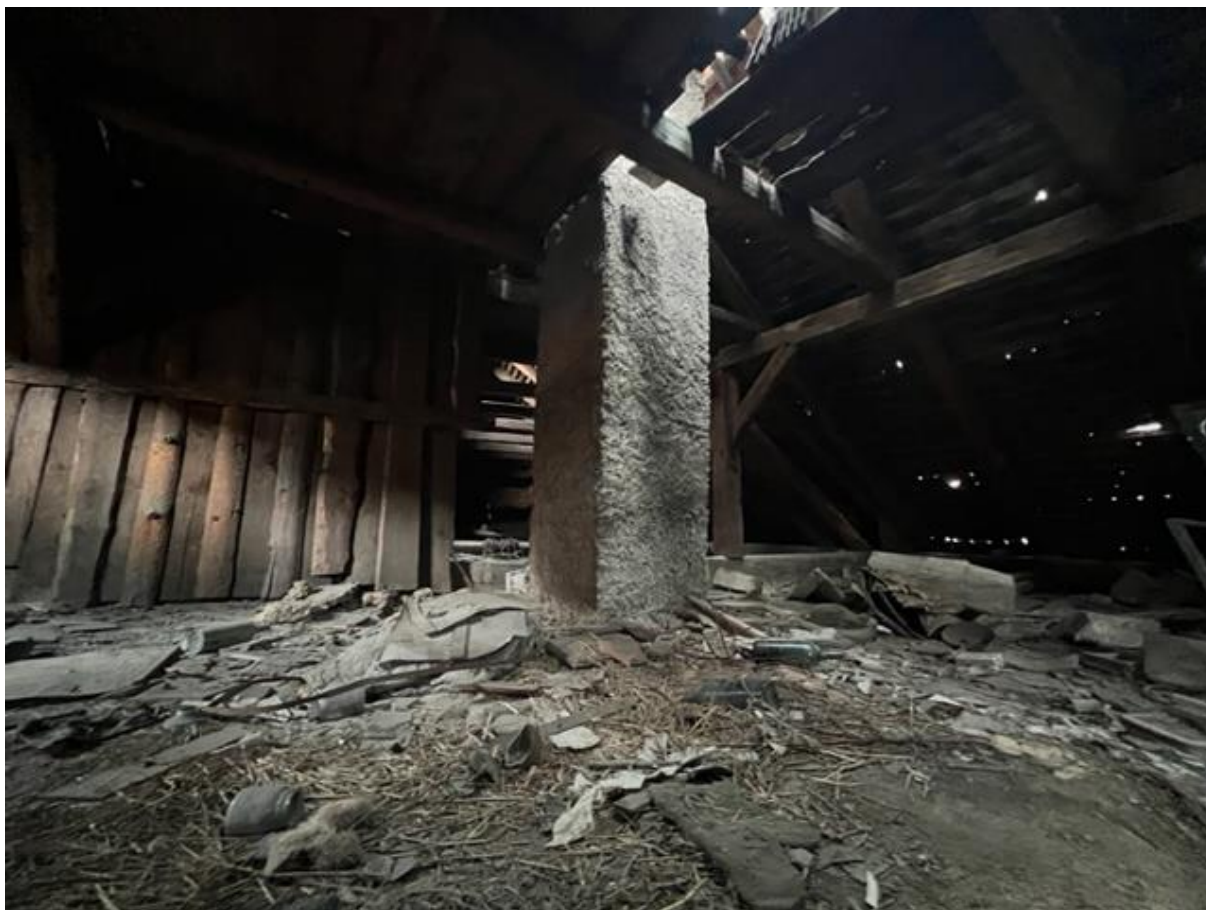
Podlahy půd byly zaklopeny prkny přes nosné trámy a provedena půdní hliněná mazanina. Tato úprava je původní.

č.p. 1, původní prostor kolem komínového tělesa

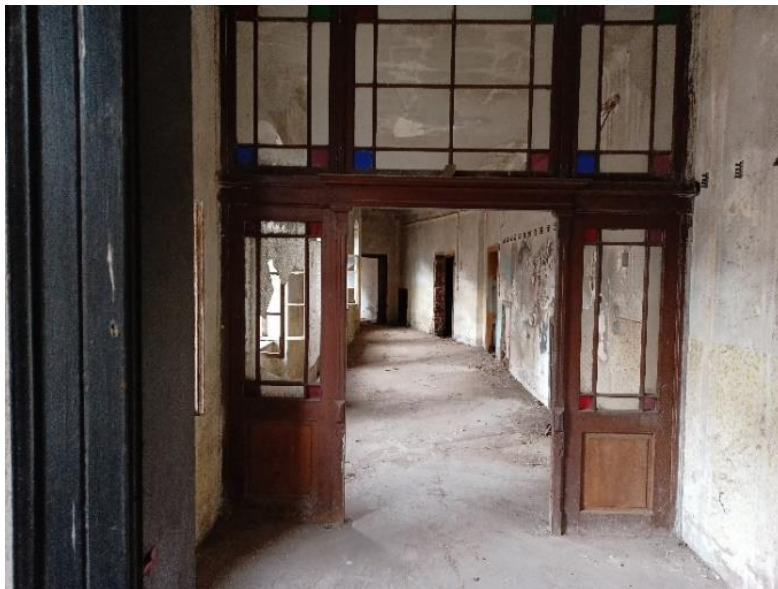
Okna zůstala dřevěná dvojitá. Po opuštění objektů zůstala nezajištěna a jsou zcela zdevastována a tím nefunkční. Vnitřní dveře převážně chybí, ty dobré byly zcizeny. Dveře a zavírání vstupů do 1. NP byly uzpůsobeny podle potřeby pronajímatelů, materiálově dřevěné, kovové, staré a opravené. U vstupů do 2. NP z ulice (byty) zůstaly jsou opotřebené a nefunkční.

č.p. 1, dveřní předěl chodby

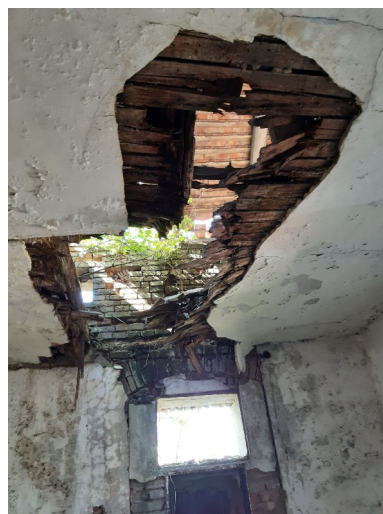
V rámci mykologického průzkumu byla provedena vizuální kontrola stavu dřevěných prvků konstrukce. Při vizuální prohlídce bylo zjištěno místy značné poškození dřevěných prvků konstrukce krovů i stropu vlivem zatékání dešťové vody. V některých místech došlo k destrukci částí konstrukce, viz foto.

foto/30/ Propadlé stropy objekt č. 2

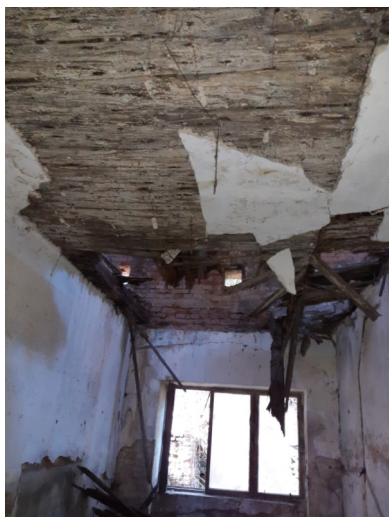
foto/31/ Propadlé stropy objekt č. 2

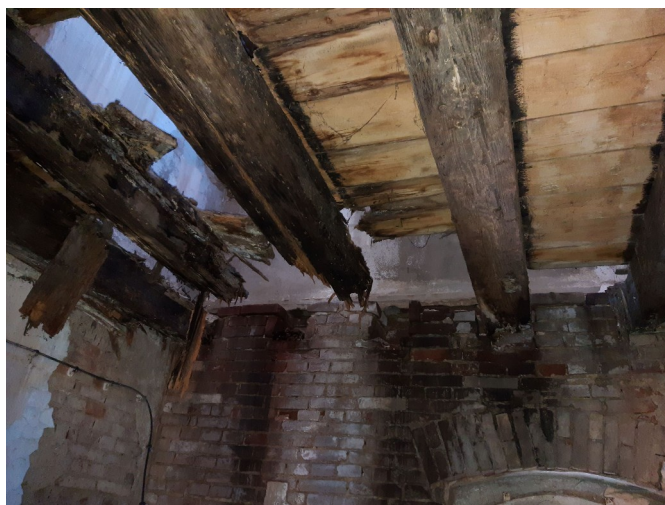
foto/34/ Propadlé stropy objekt č. 228

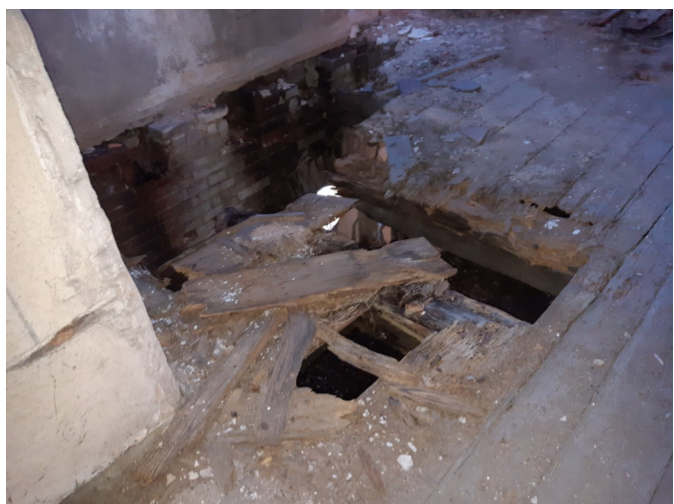
foto/35/ Propadlé stropy objekt č. 228

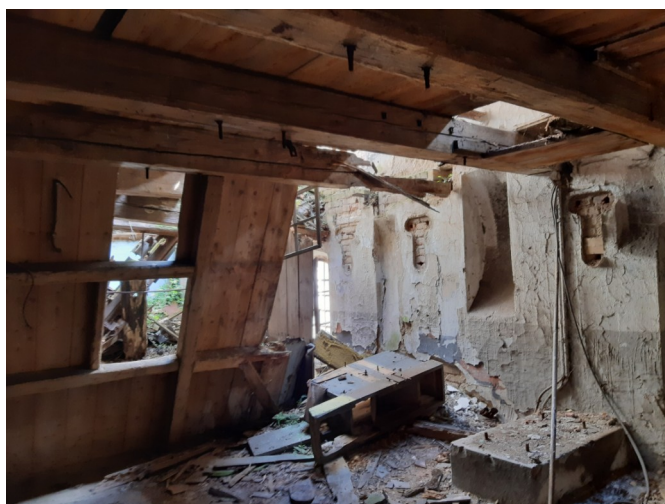
foto/36/ Propadlé stropy objekt č. 228

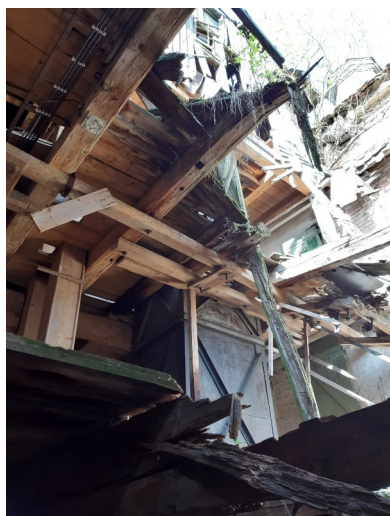
foto/37/ Propadlé stropy objekt č. 228

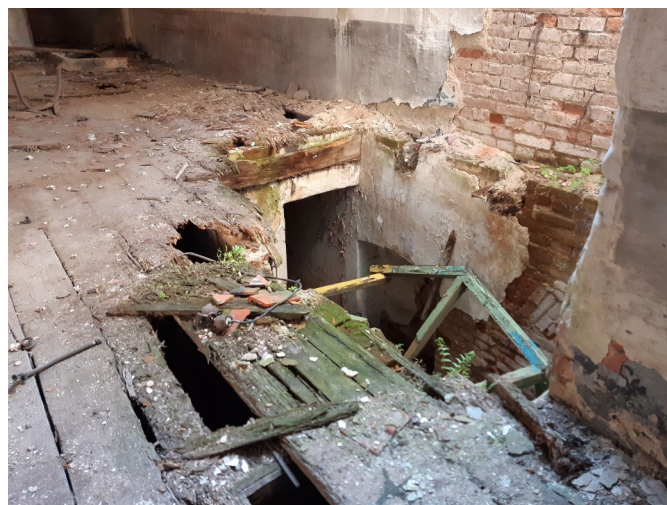
foto/38/ Propadlé stropy objekt č. 228

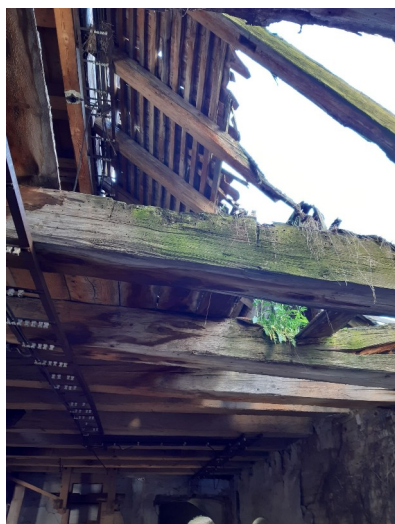
foto/39/ Propadlé stropy objekt č. 228

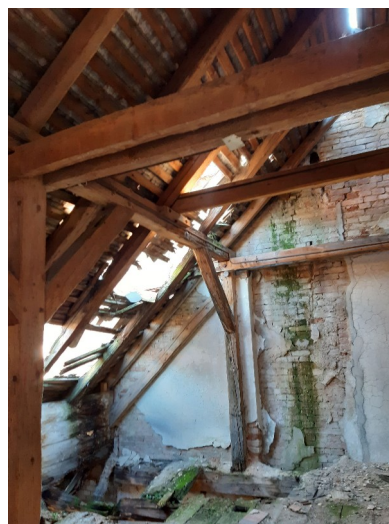
foto/40/ Pohled na narušený střešní plášť na objektu č. 228
