**Stavebně historický průzkum areálu bývalého pivovaru
v Bílině**

Stavebně historický průzkum areálu bývalého pivovaru v Bílině

Pivovarské náměstí – Litoměřická ulice,
č. p. 1, 2 a 228 (parc. č. st. 785, 782 a 784/I),
rejstř. číslo ÚSKP ČR 42403/5-2546

Aktualizace neúplného nedestruktivního stavebně historického průzkumu
z roku 2000 (PhDr. František Gabriel a PhDr. Olga Novosadová)

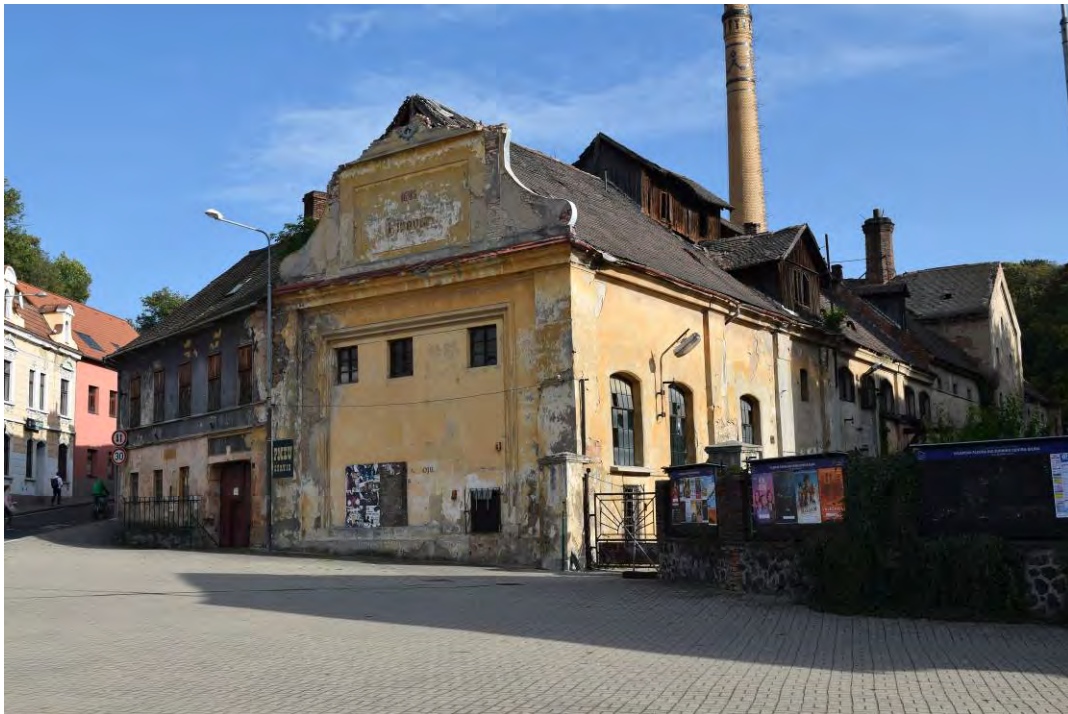
12, pohled na severní část čp. 228 obrácenou hlavním průčelím do Pivovarského náměstí. Průčelí pochází v základním rozvržení z 2. pol. 17. stol.

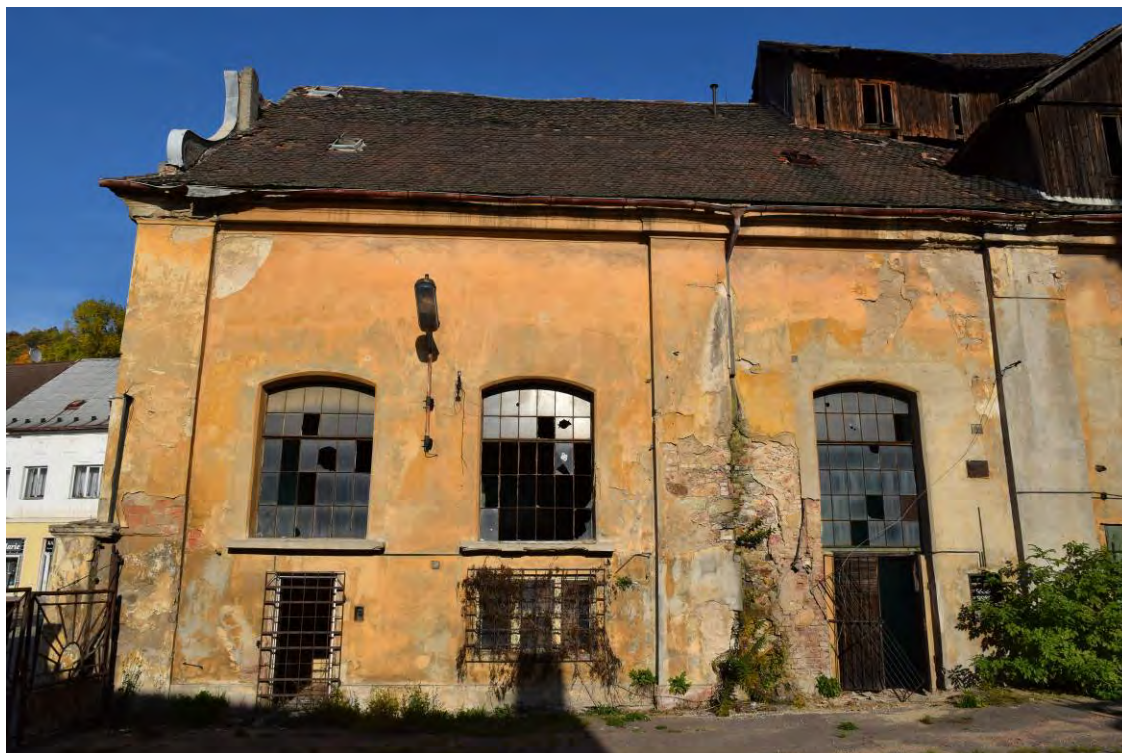
13, pohled na severní část západní fasády čp. 228. Jde o původní varnu v úpravě z 30 let 20. stol. Otvory v přízemí pocházejí až z druhé poloviny téhož století.

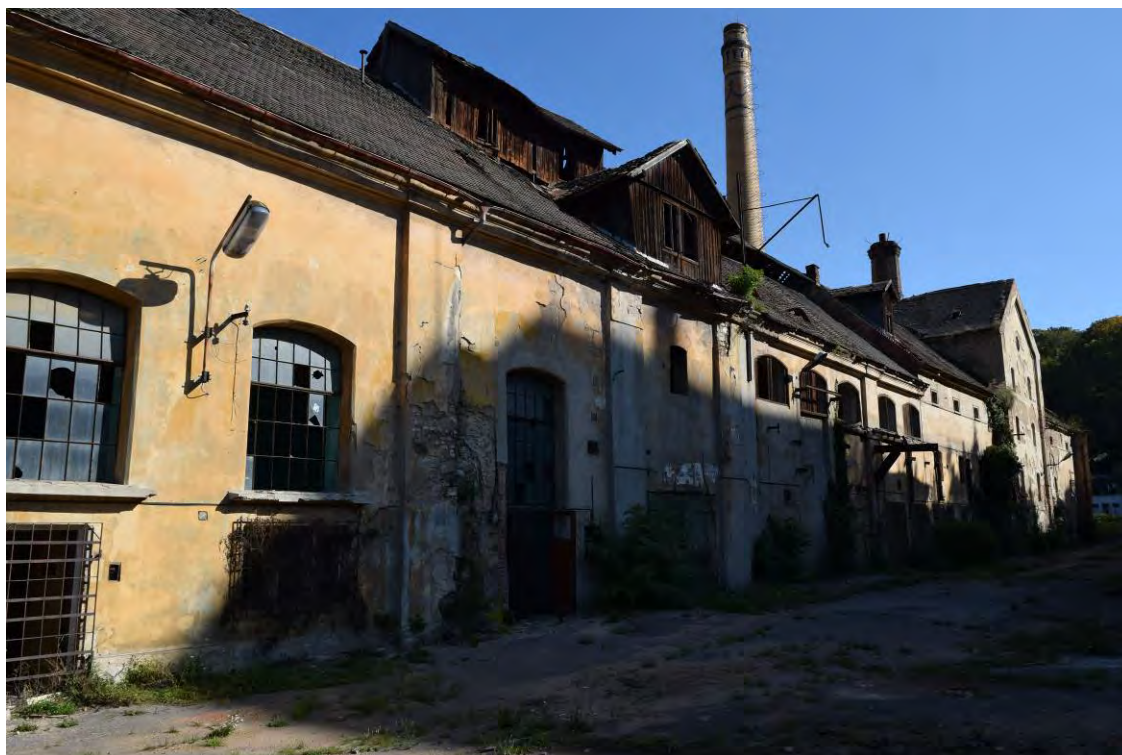
14, celkový pohled na západní fasádu čp. 228 směrem od severu. Za varnou vlevo následuje bývalá strojovna, spilka s humnem (sladovnou), později prostorem k vymývání lahví a hvozdu s převýšeným štítem.

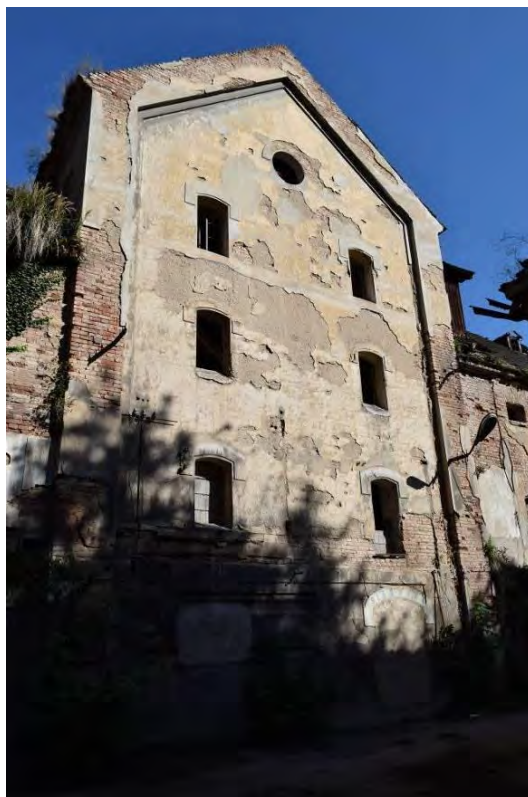
15, pohled na jihozápadní fasádu hvozdu se sušárnou. Na této straně hvozdu je dochována původní podoba okenních otvorů.

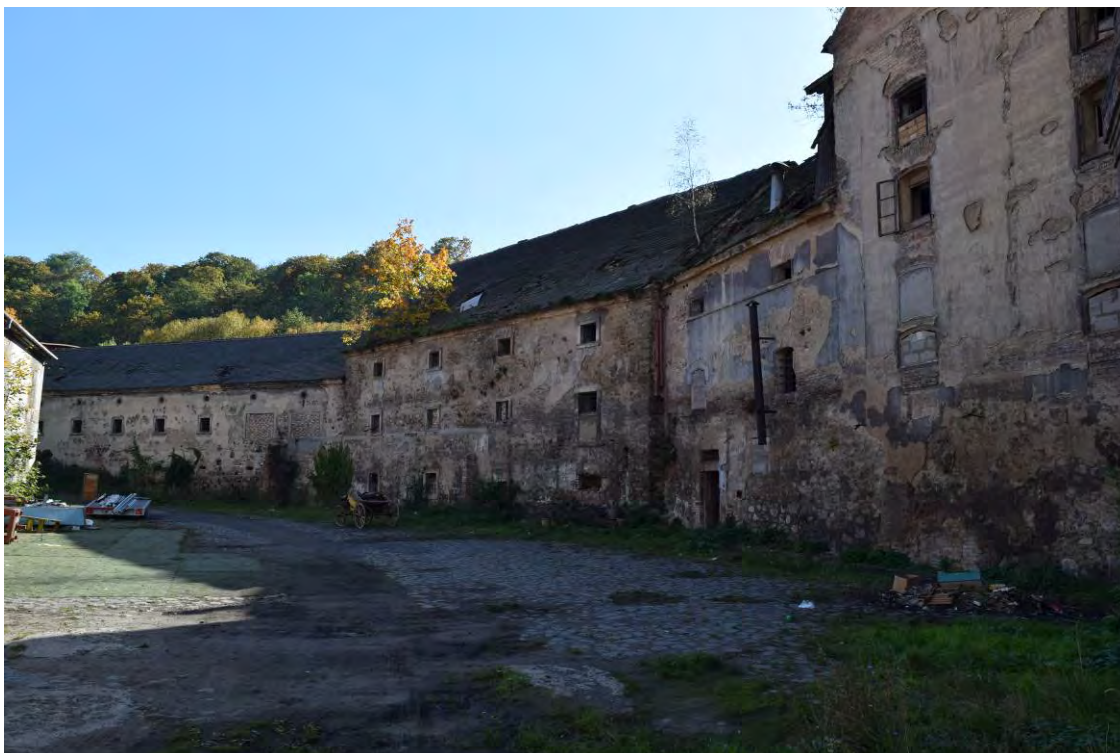
20, pohled na severovýchodní stranu. Část III vlevo a Část II ve středu. Vpravo je vidět část hvozdu. Pohled od severovýchodu.

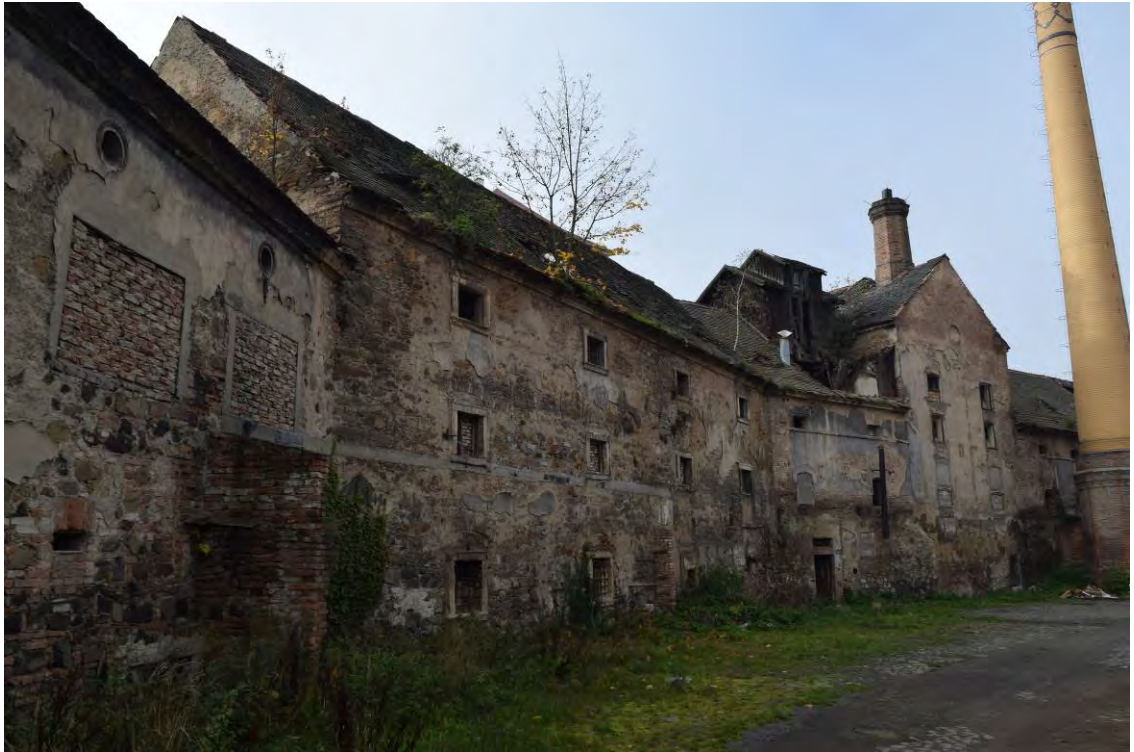
22, celkový pohled na severovýchodní fasádu směrem od jihovýchodu.

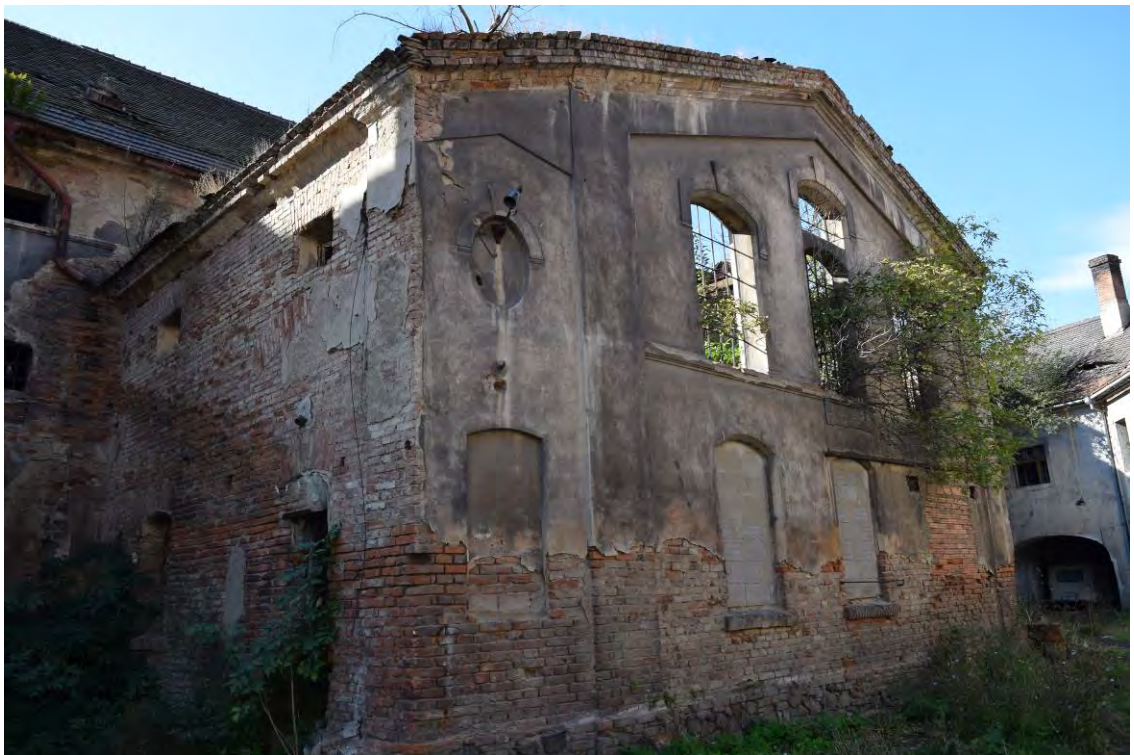
23, pohled na objekt bývalé kotelny se zbytky neoslohové fasády.

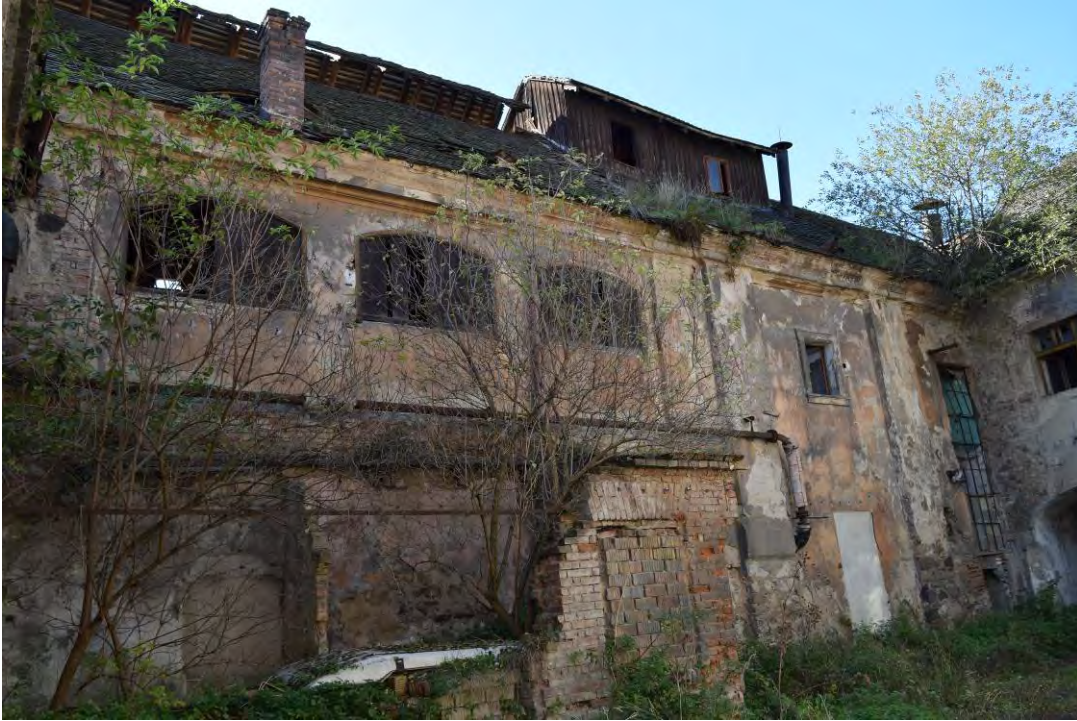
24, pohled na severovýchodní fasádu na severním konci. Segmentová okna původně probíhala až do přízemí.

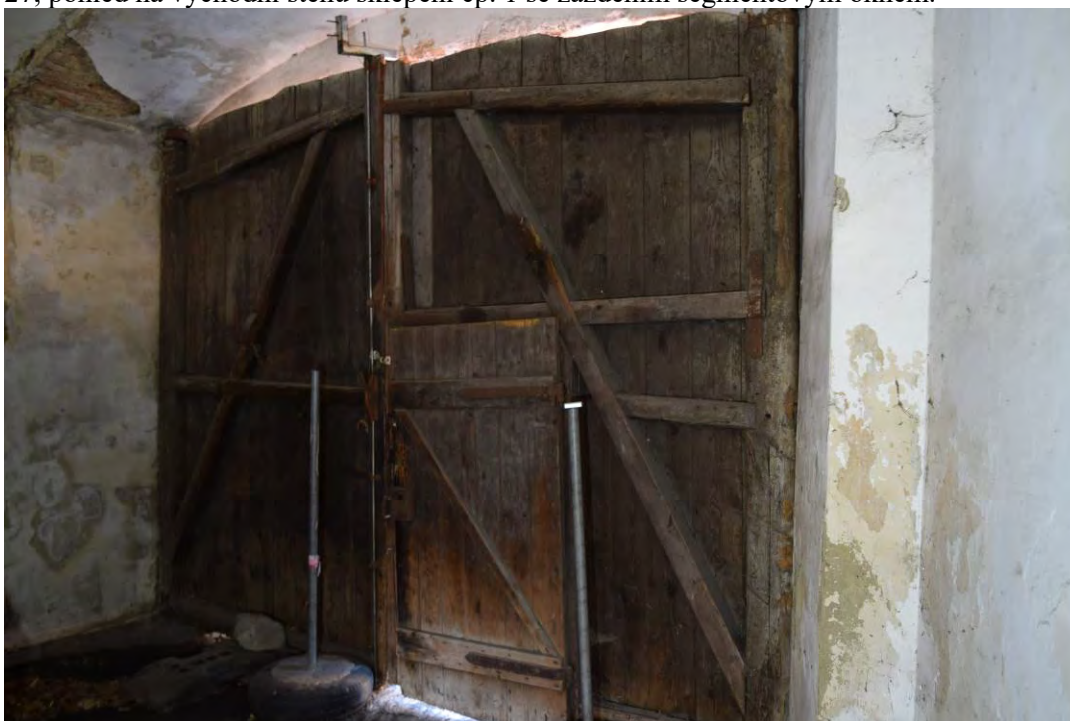
28, pohled na vnitřní stranu dvoukřídlým dřevěným vrat svlakové konstrukce se vstupem. Vrata mají na vnější straně členění ve formě slunce přes celou plochu. **Prostor 1.1.**

- *Zachovat klenbu prostoru **vjezdu 1.1** a dvoukřídlá dřevěná vrata.*
- *Nahradit povrch prostoru **vjezdu 1.1**.*
- *Zachovat klenby v **prostorech 1.2, 1.3, 1.4, 1.6, 1.7, 1.8, 1.10-1.20**.*
- *Zachovat schodiště včetně zaklenutí segmentovou klenbou nástupu v **prostoru 1.9**.*
- *Nahradit nevhodné výplně vstupních otvorů při vstupu z exteriéru do **prostorů 1.4, 1.9, 1.19**.*
- *Nahradit nevhodné úpravy vstupů do prostoru **1.2, 1.16, 1.18, 1.19 a 1.20**.*
- *Odstranit vestavby nevhodných příček mezi **prostory 1.4 a 1.6, a1.10 a 1.11, 1.12 a 1.13, do prostoru 1.17 a mezi prostory 1.19 a 1.20***

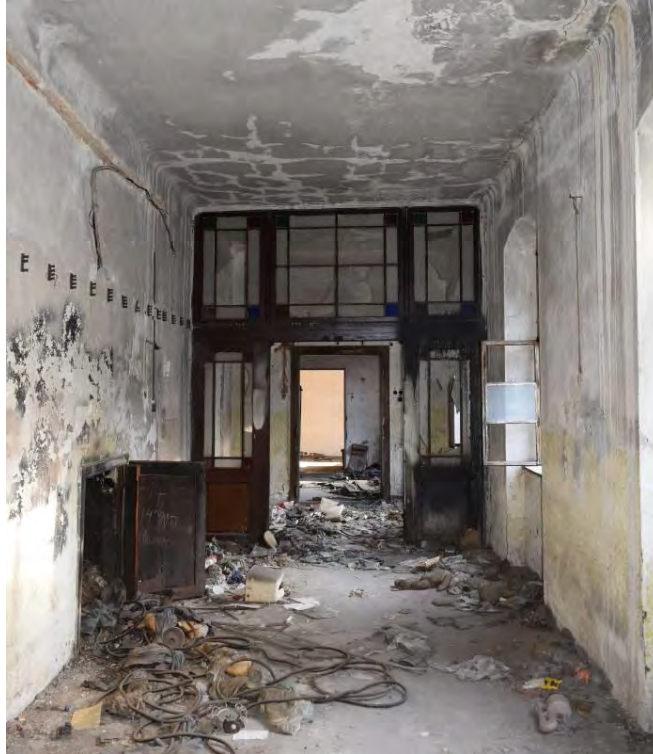
33, pohled na dveře v chodbě při západní stěně domu. Jde v podstatě o jediný dochovaný uměleckořemeslný prvek v celém čp. 1. **Prostor 2.6.**

- *Doplnit chybějící stupně hlavního schodiště.*
- *Zachovat dřevěnou rámovou konstrukci se skleněnou výplní v **prostoru 2.6**.*
- *Zachovat a repasovat dřevěné obložení profilovanými zárubněmi vstupních otvorů do **prostorů 2.2 a 2.3, 2.4, 2.7, 2.10, 2.13**.*
- *Zachovat dřevěné obložení profilovanými zárubněmi otvorů pro příkládání do kamen **prostorů 2.2 a 2.3, 2.4**.*

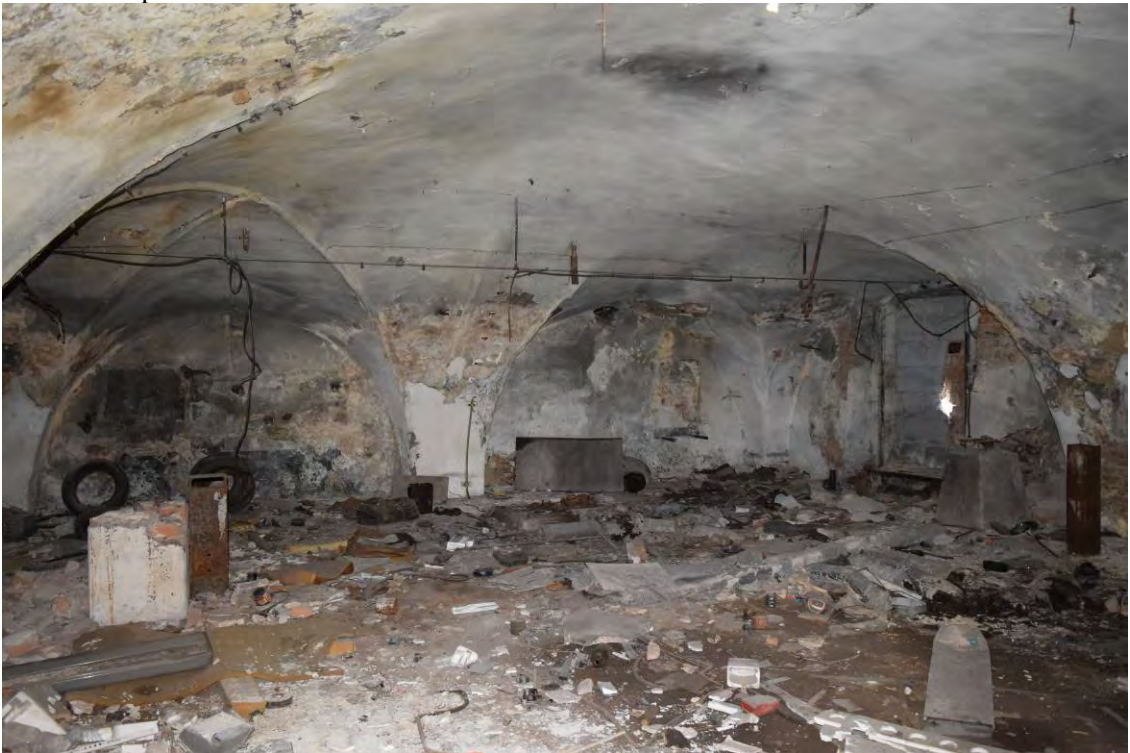
- *Poškozená necková klenba v **prostoru 1.8***
- *Těleso výtahu v **prostoru 1.17**.*

40, pohled do **prostoru 1.8**. Prostor je zaklenut neckovou klenbou, která byla opatřena dřívě štukovými žebry.

- *Zachovat a opravit neckovou klenbu v **prostoru 1.8**, valenou klenbu **prostoru 1.17** a valenou klenbu s výsečemi v **prostoru 1.18**.*
- *Zachovat zaklenutí řadou segmentových kleneb na železné ozdobné sloupy v **prostoru 1.19**.*
- *Zachovat zaklenutí segmentovými klenbami v **prostorech 1.7, 1.9, 1.10, 1.11, 1.12, 1.13 a 1.14**.*
- *Odstranit nevhodný stropní podhled v **prostoru 1.3**.*
- *Odstranit nevhodné příčky mezi **prostory 1.1 a 1.2, 1.3 a 1.4, 1.10 a 1.11, 1.12**.*
- *Nahradit nevhodné výplně vstupů do **prostorů 1.1, 1.6, 1.7, 1.9, 1.10, 1.13, 1.17**.*
- *Odstranit těleso výtahu z **prostoru 1.17**.*
- *Pokud možno zachovat částečně zbytky dochované technologie sušárny.*

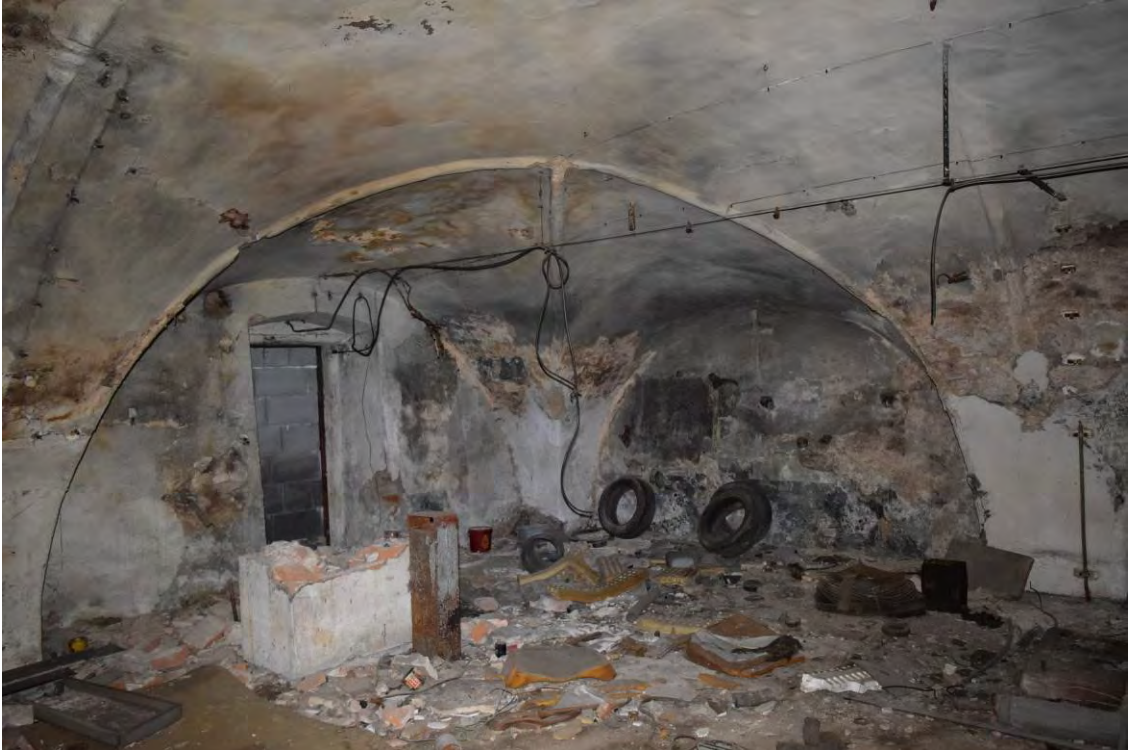
41, detailní pohled na koutovou výseč **prostoru 1.8**. Pohled do jihovýchodního rohu.

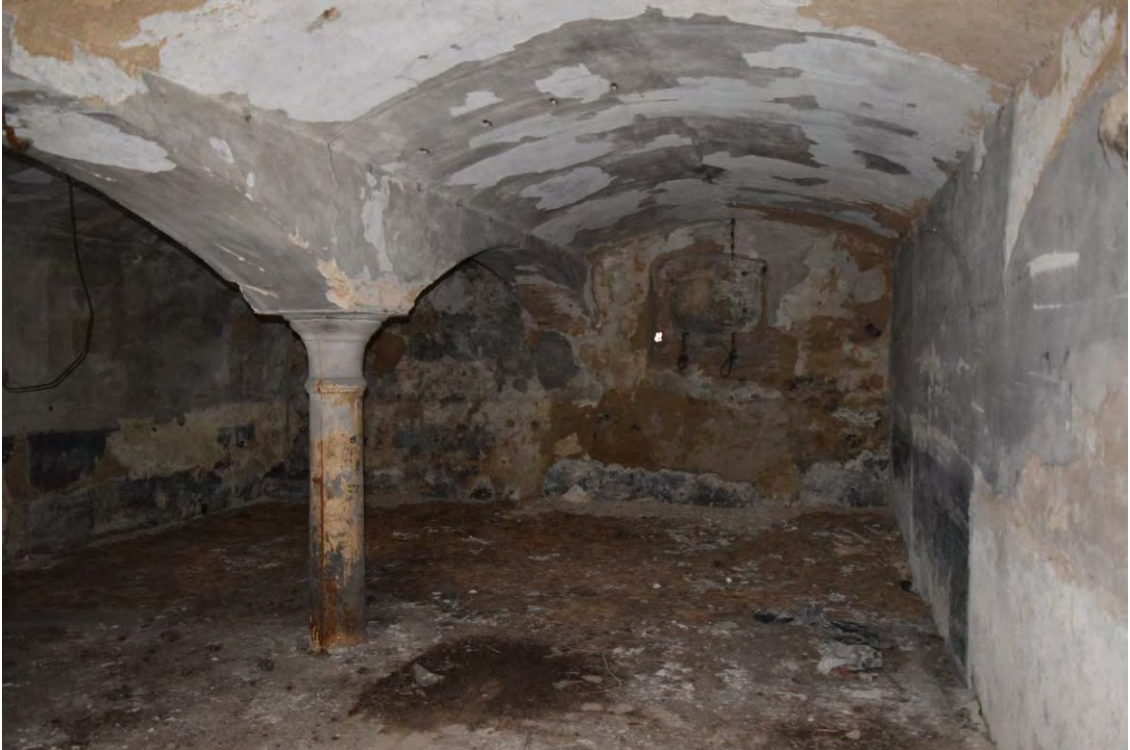
43, pohled do **prostoru 1.10** směrem k východu. Prostor je zaklenut vloženými segmentovými klenbami spočívajícími na pasech s litinovými sloupy.

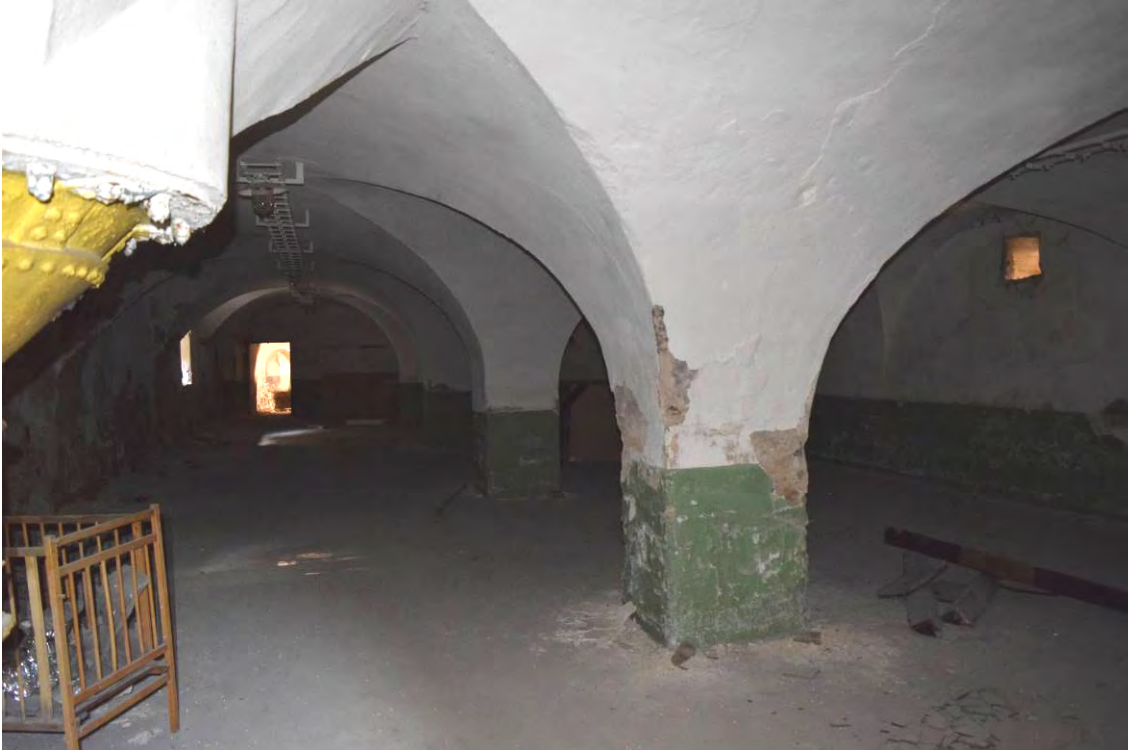
45, pohled do prostoru přízemí čp. 228 části II. **Prostor 1.18** je zaklenut valenou klenbou s protilehlými trojbokými výsečemi, kterou uprostřed vynášejí pilíře.

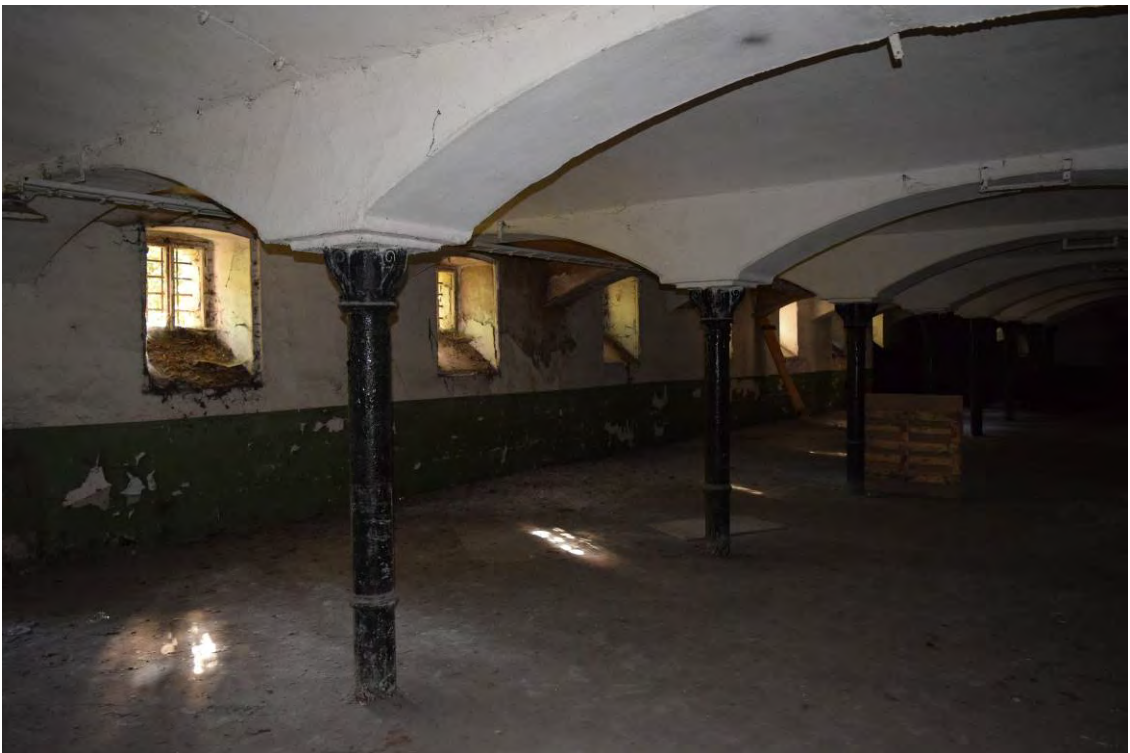
46, pohled do přízemí čp. 228 části III. Prostor je zaklenut řadou segmentových kleneb spočívajících na železných sloupech. **Prostor 1.19.**

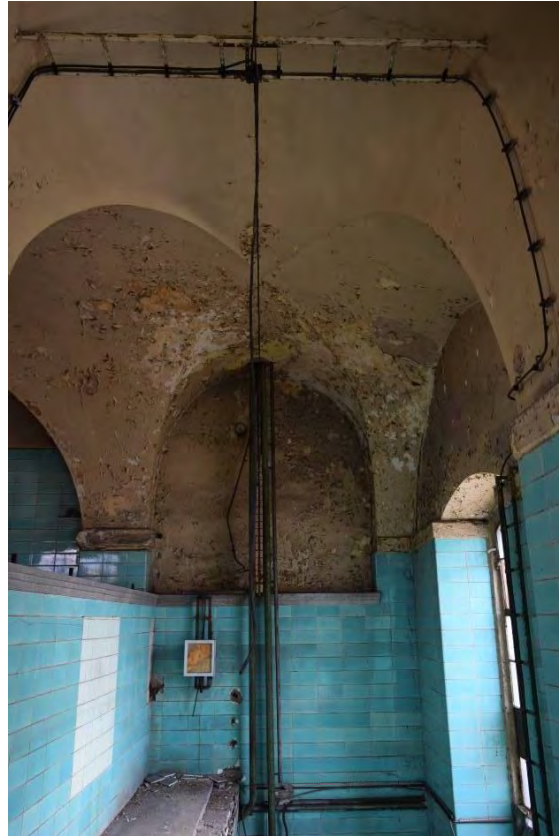
47, pohled na zaklenutí **prostoru 2.1**. Křížová klenba je dnes umístěna nad vstupním schodištěm vybudovaným ve 30. letech 20. stol. Klenba byla zřejmě do prostoru vložena po roce 1661.

- *Zachovat klenby v **prostoru 2.1 a 2.2** sklenuté na přízední pilíře a pilíře v **prostoru**.*
- *Pokusit se zachovat konstrukci krovu a střechy s hřebenem uzpůsobeném k odvětrávání v **prostoru 2.3**.*
- *Zachovat **prostory 2.9 a 2.10** se stropem tvořeným řadou segmentových kleneb spočívajících na železných sloupech.*

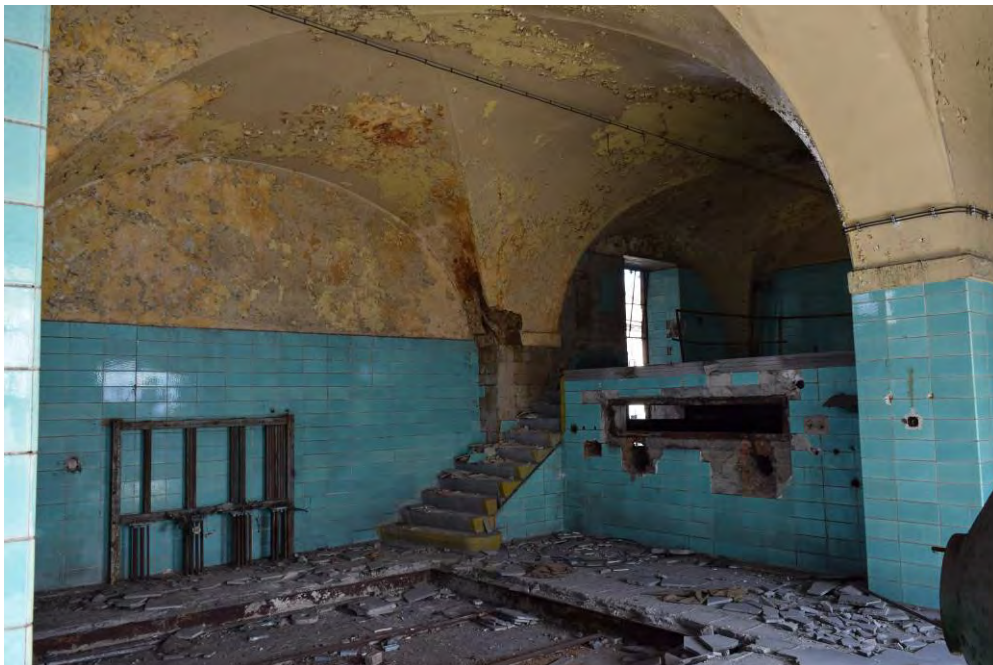
48, celkový pohled do **prostoru 2.1** směrem k jihovýchodu. Vidíme křížovou klenbu s vytaženými jemnými hřebínky.

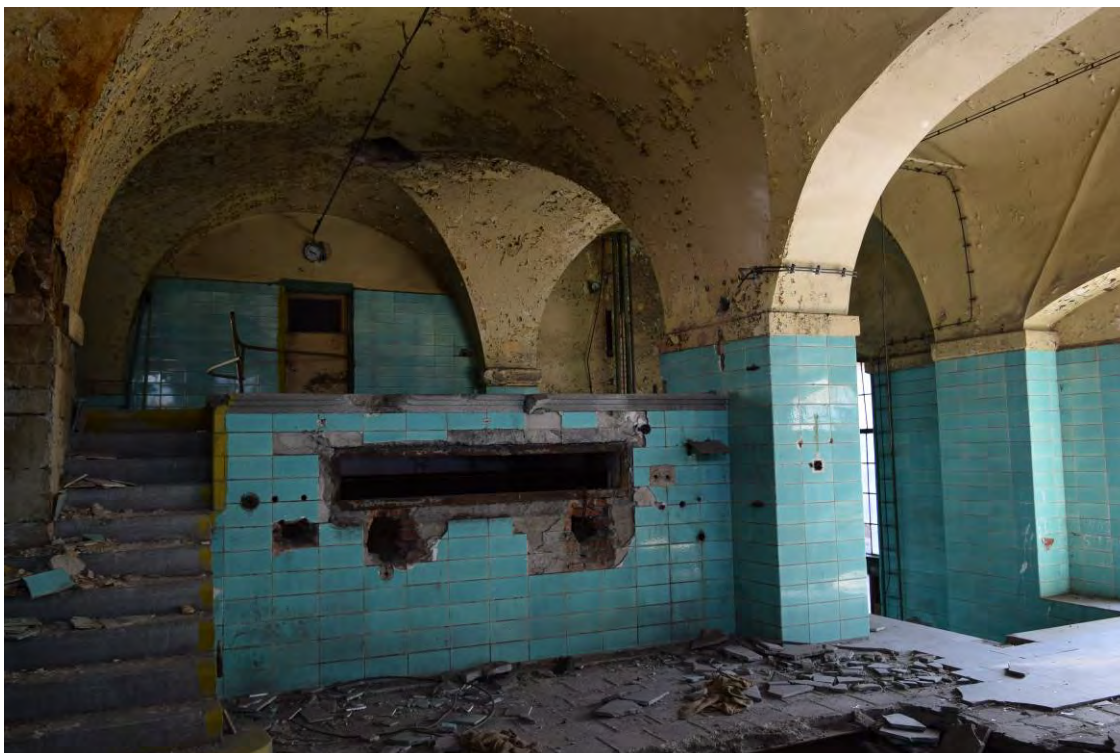
49, pohled do prostoru 2.1 směrem k jihozápadu. Klenba spočívá na mohutných pilířích. Obložení zelenomodrými kachlemi pochází z poslední úpravy provedené ve 30. letech 20. stol.

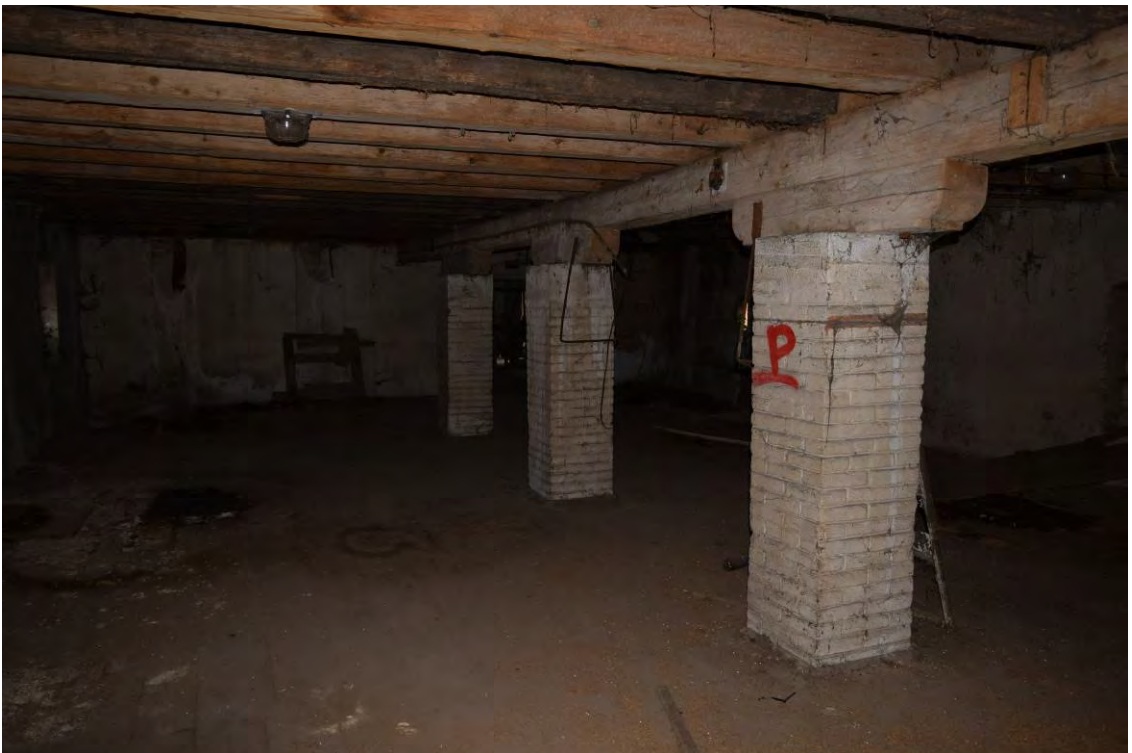
52, pohled do **prostoru 2.4** směrem k severovýchodu. Středový průvlak podpíraly původně dřevěné trámy, které později nahradily zděné.

- *Zachovat dřevěné obložení profilovanými zárubněmi vstupních otvorů do prostorů 2.5 2.6, 2.8.*
- *Odstranit havarijní stav dřevěných konstrukcí prostorů 2.4, 2.5 a 2.7.*
- *Obnovit chybějící výplně okenních a vstupních otvorů ve všech prostorech 1. patra.*
- *Zachovat technologické vybavení prostoru 2.6.*

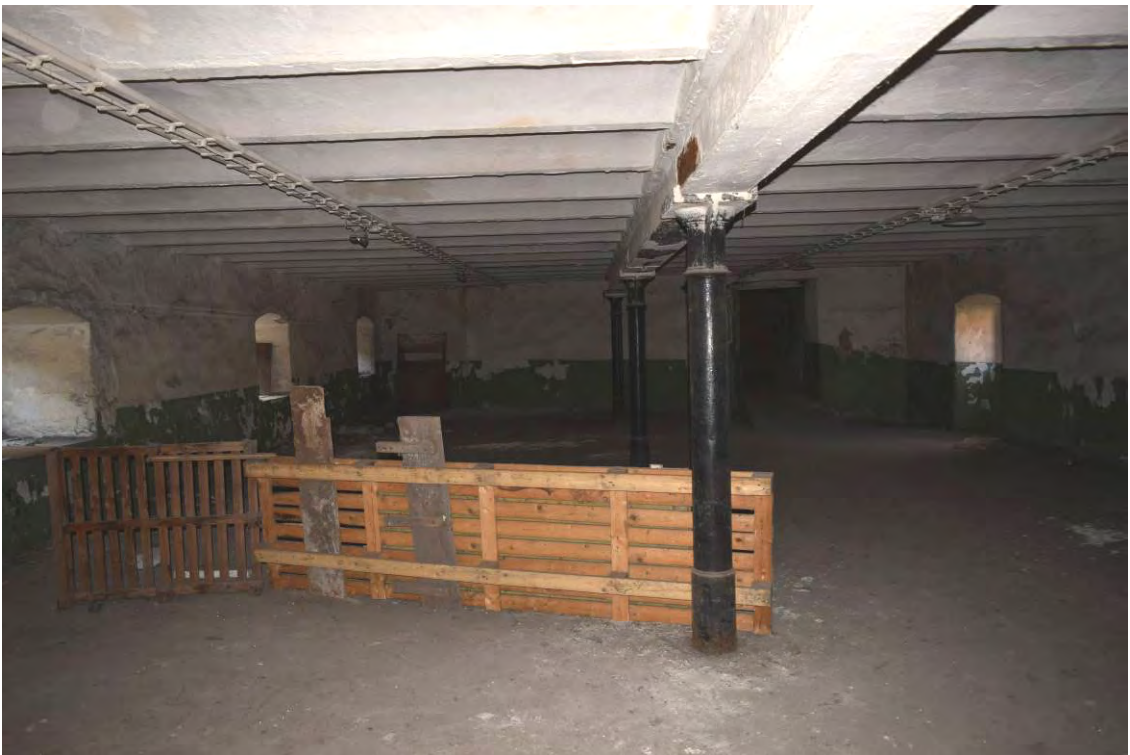
54, pohled do **prostoru 2.9**, středový železný průvlak je podepřen železnými sloupy.

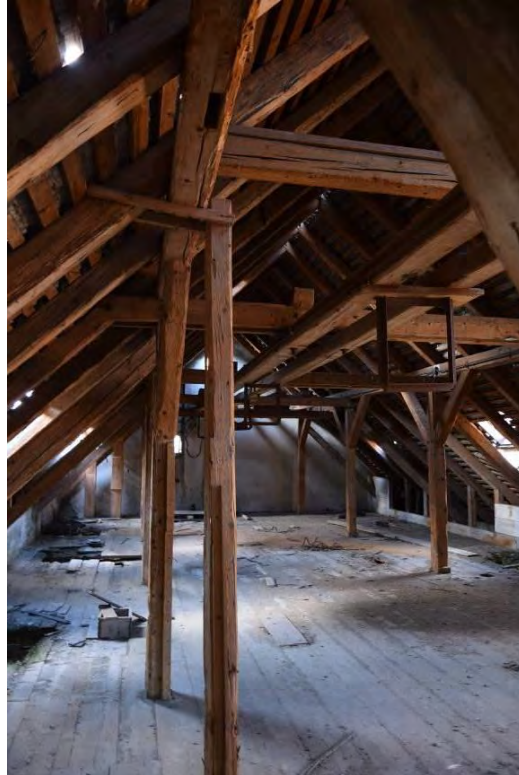
55, pohled do podkroví **prostoru 3.4** směrem k severu.

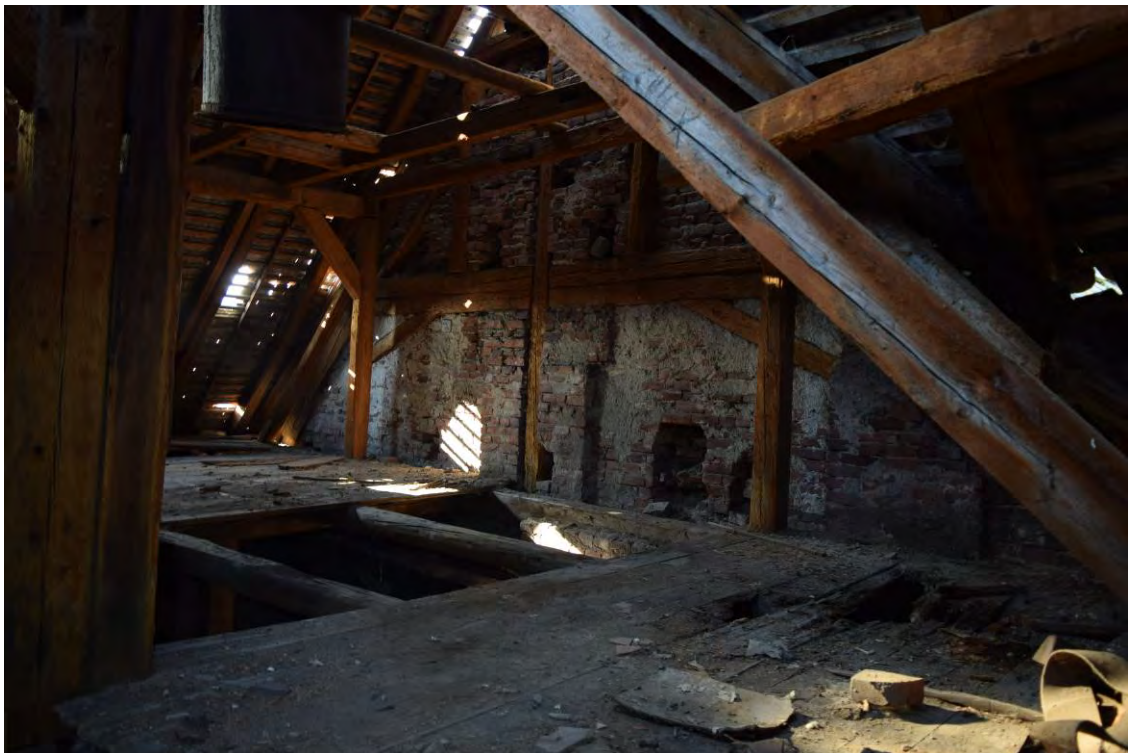
56, pohled do prostoru podkroví nad původní varnou 2.1 směrem k severozápadu na hlavní štít, který se obrací do Pivovarského náměstí.

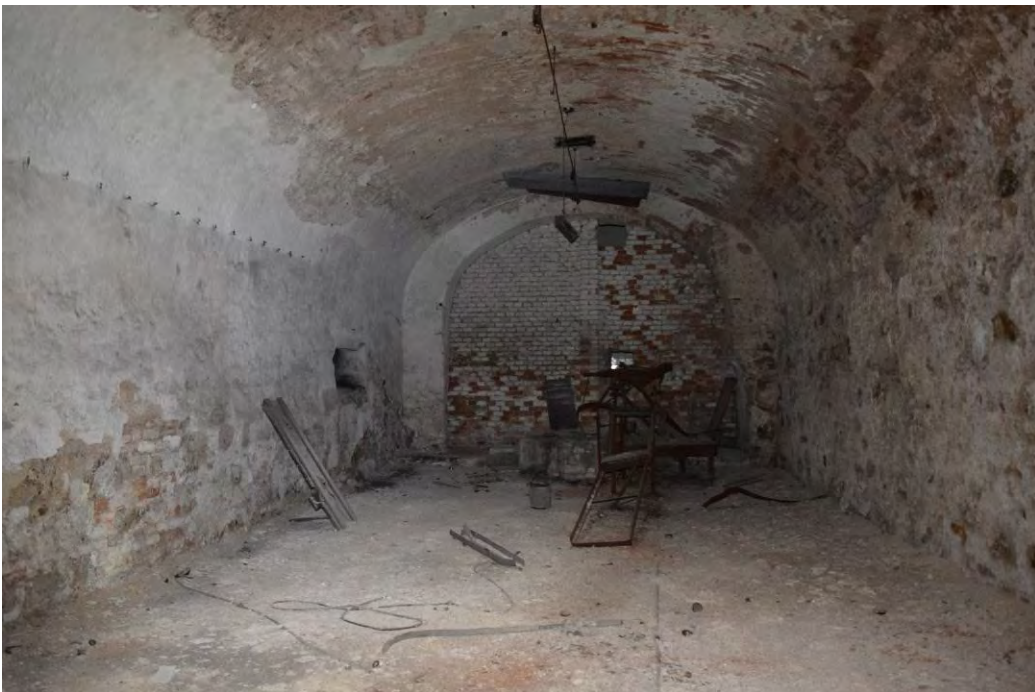
58, pohled do prostoru bývalých ležáckých sklepů směrem k jihu, k dodatečné cihelné zadržívce. Prostor 1.3.

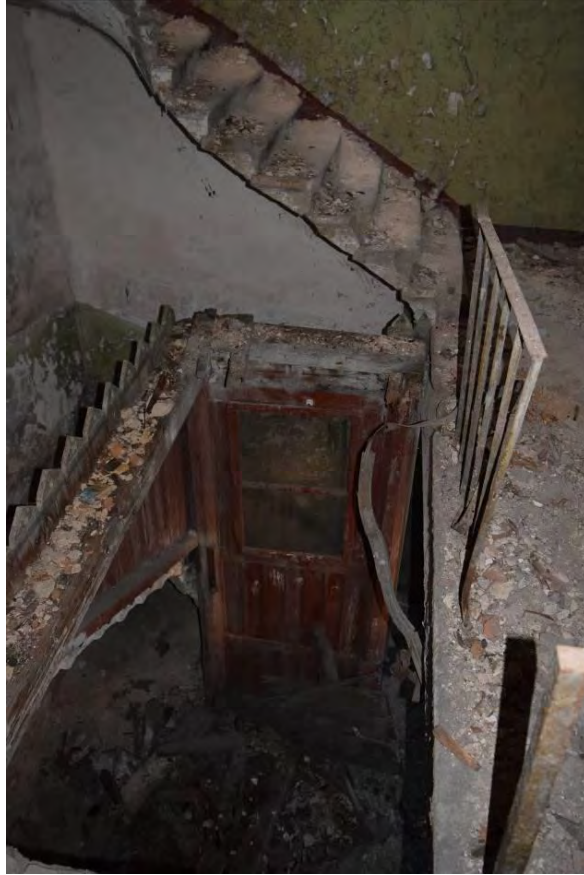
59, pohled na hlavní schodiště čp. 2 z první podesty. Schodiště má kamenné stupně a jinak už nic.

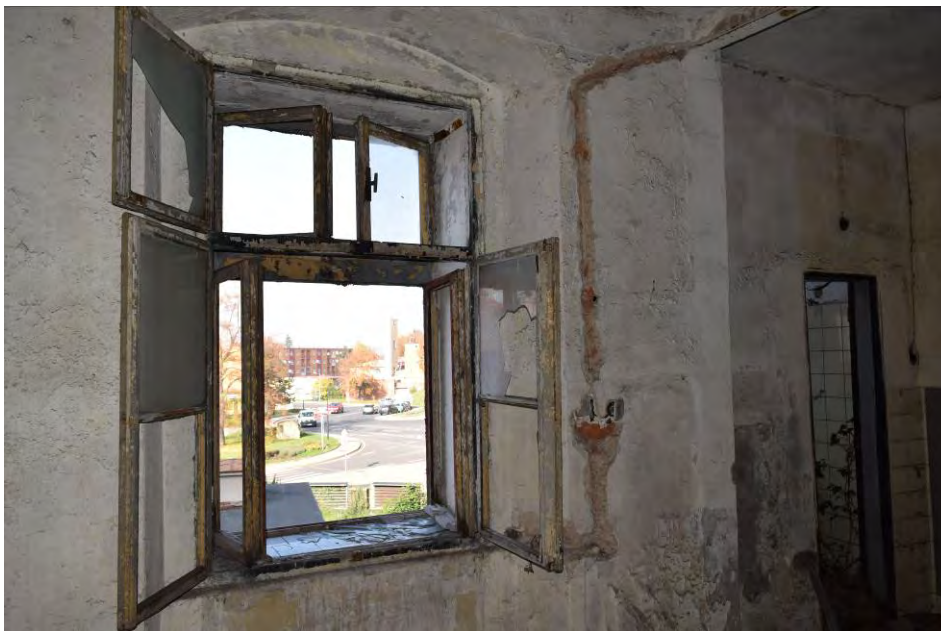
60, detail okna v severozápadní stěně **prostoru 2.7**. Okno je jedním z mála původních z doby výstavby.

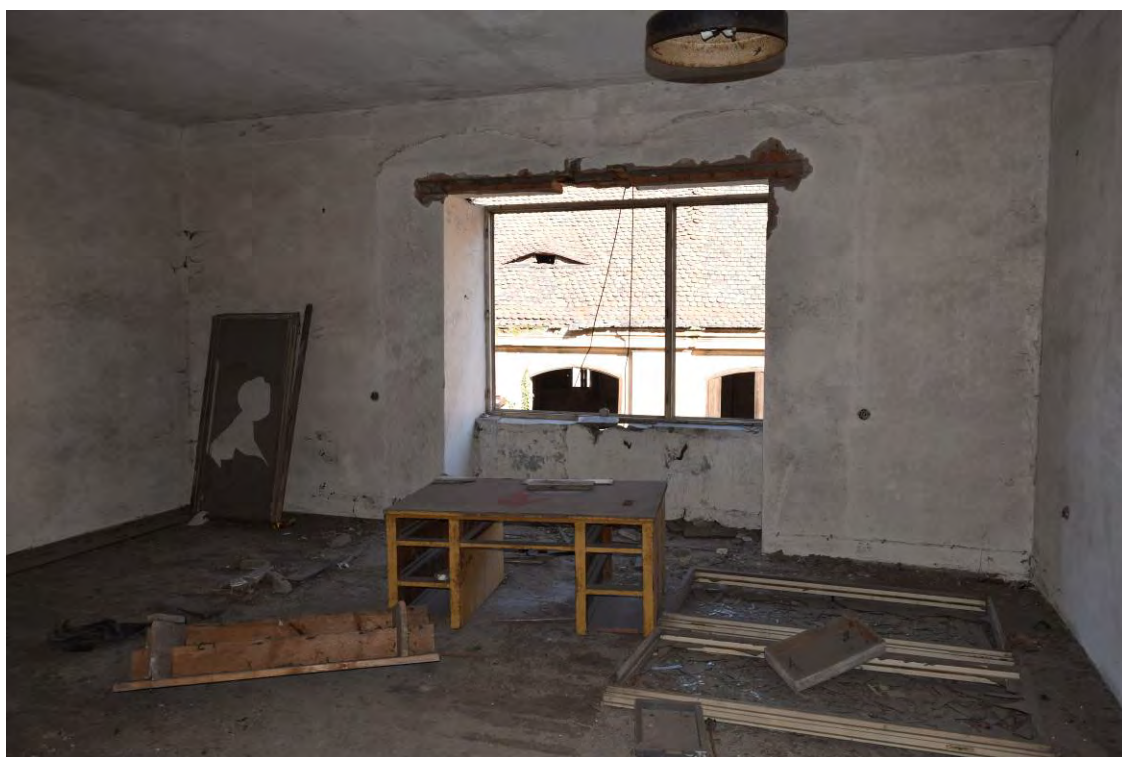
62, pohled do **prostoru 2.11** směrem severovýchodu.
