**Stavebně historický průzkum areálu bývalého pivovaru
v Bílině**

Stavebně historický průzkum areálu bývalého pivovaru v Bílině

Pivovarské náměstí – Litoměřická ulice,
č. p. 1, 2 a 228 (parc. č. st. 785, 782 a 784/I),
rejstř. číslo ÚSKP ČR 42403/5-2546

Aktualizace neúplného nedestruktivního stavebně historického průzkumu
z roku 2000 (PhDr. František Gabriel a PhDr. Olga Novosadová)

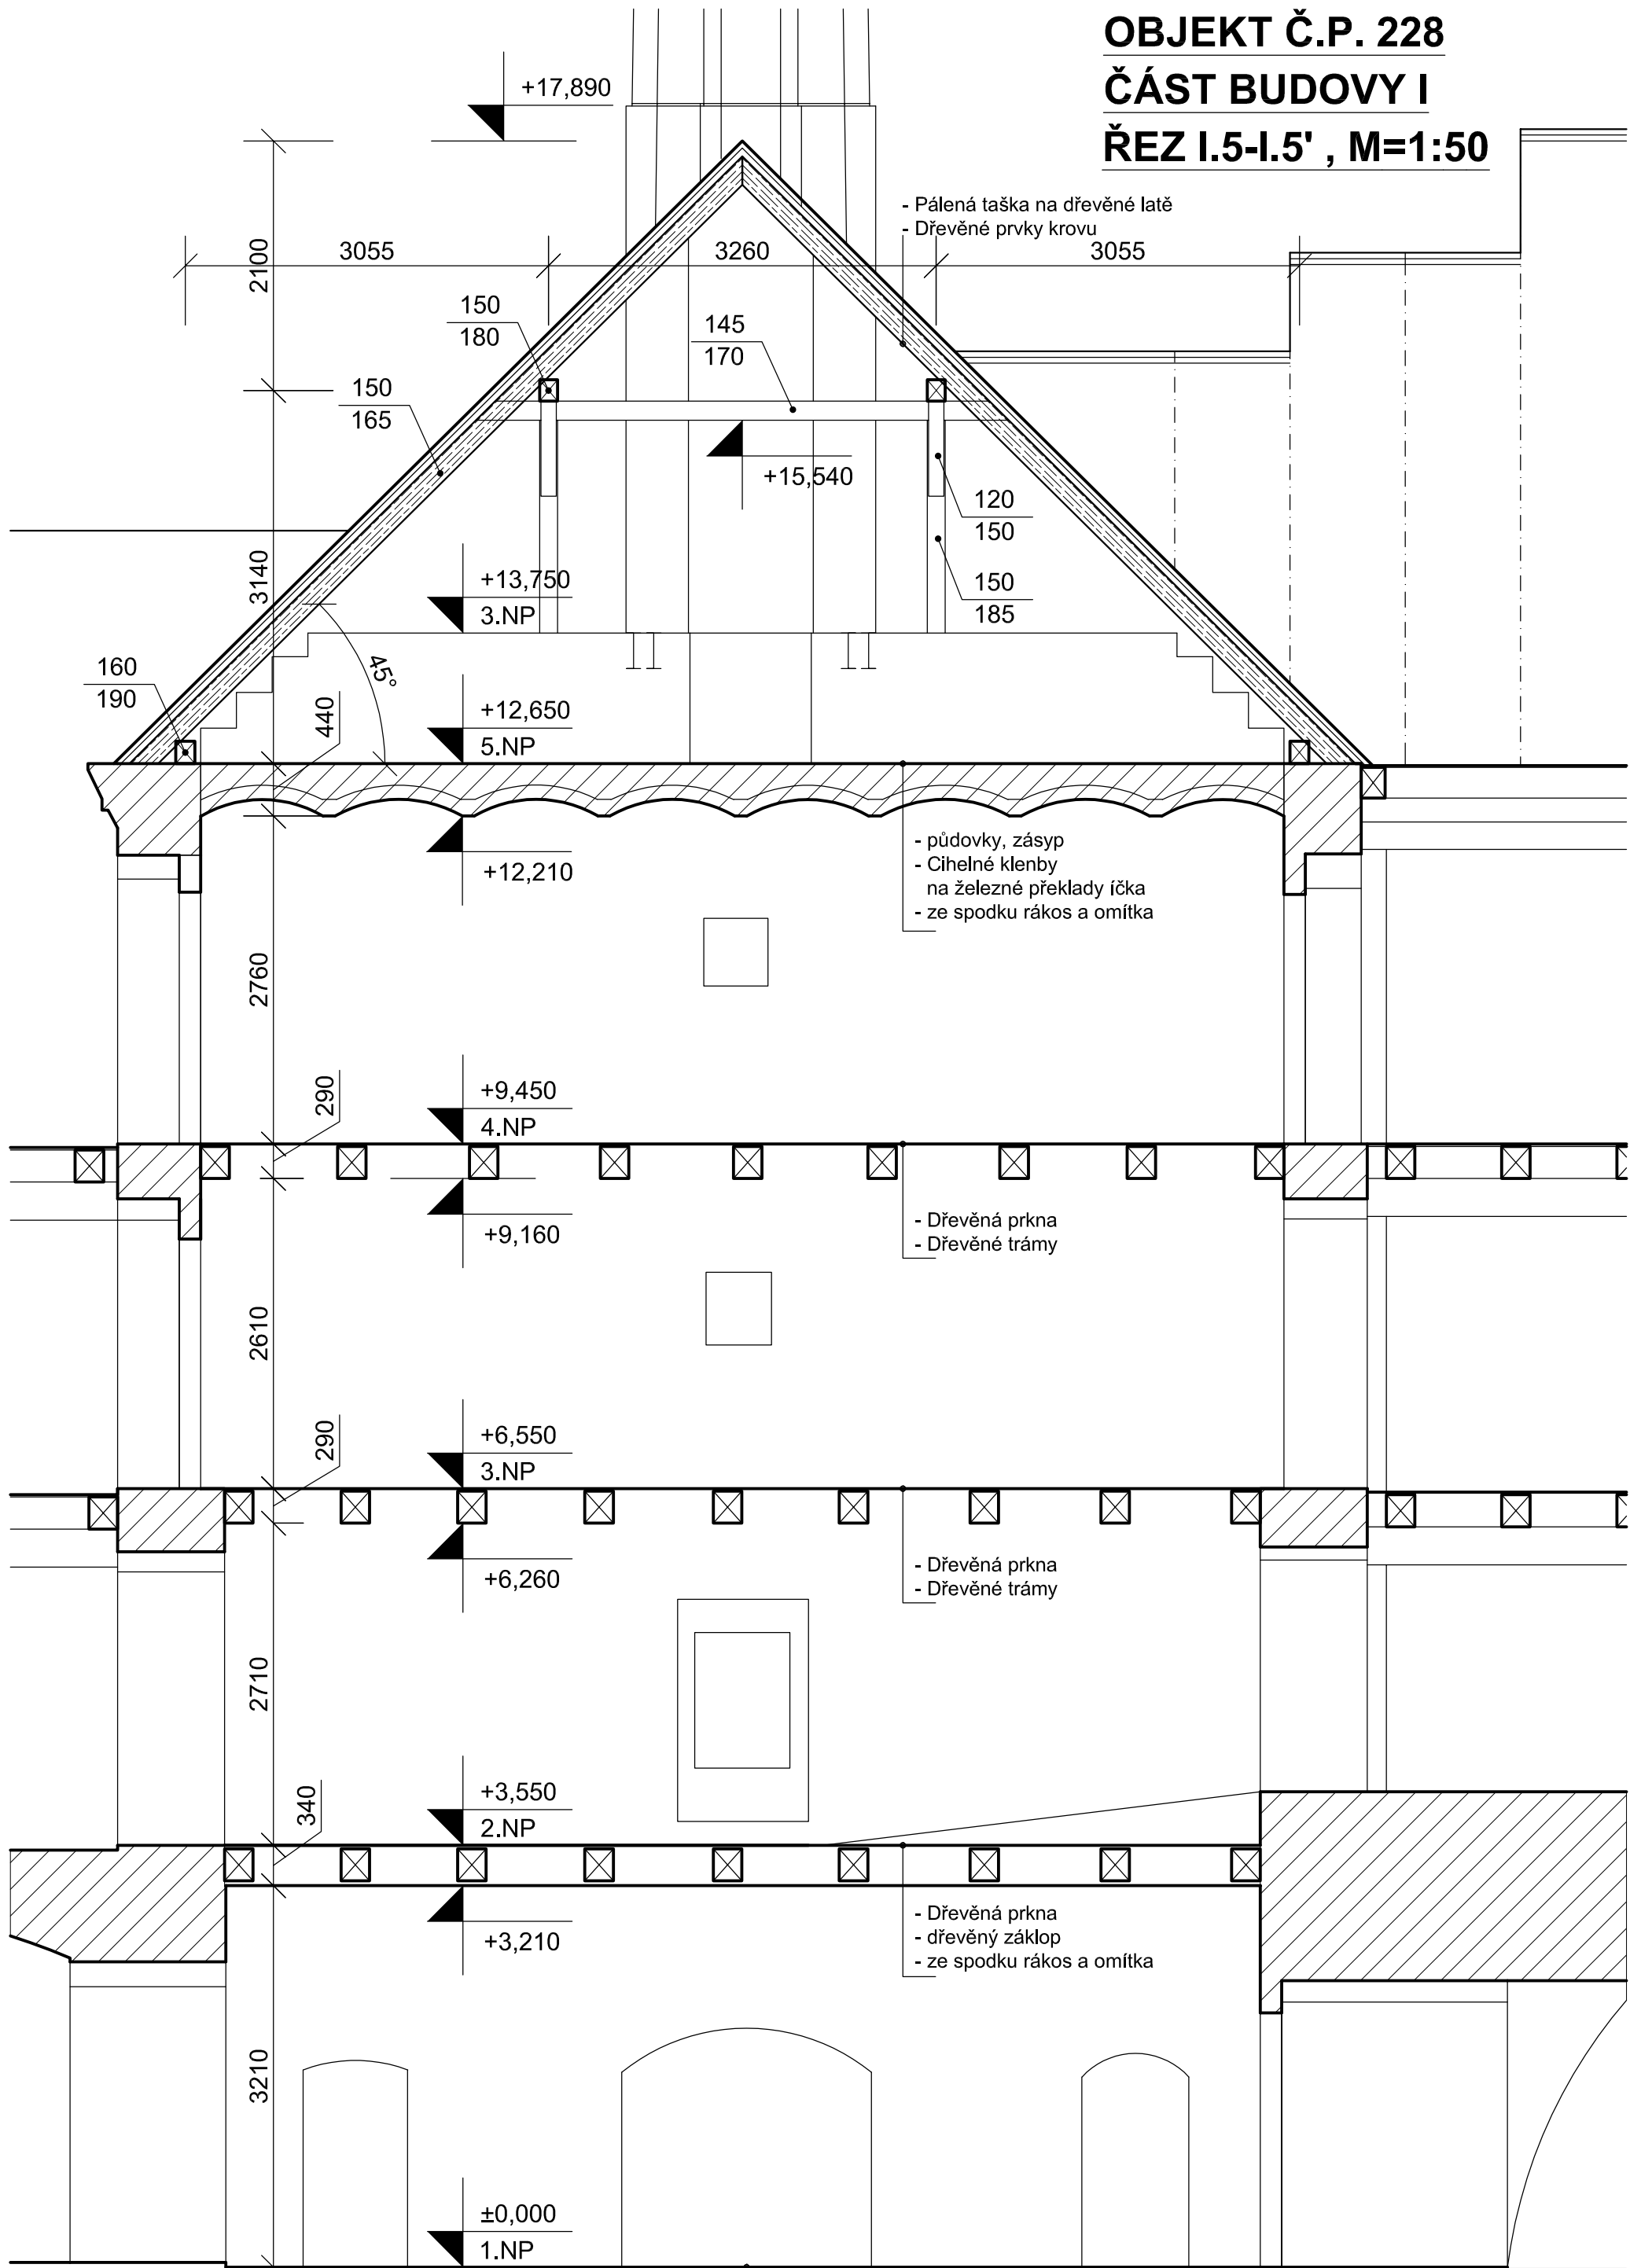
ŘEZ I.5-I.5' , M=1:50

Pozn.: Historické konstrukční a materiálové řešení krovu je s použitím vaznic ze železa. Vaznice se dochovaly do současnosti, ale ostatní dřevěné prvky zcela zničené.

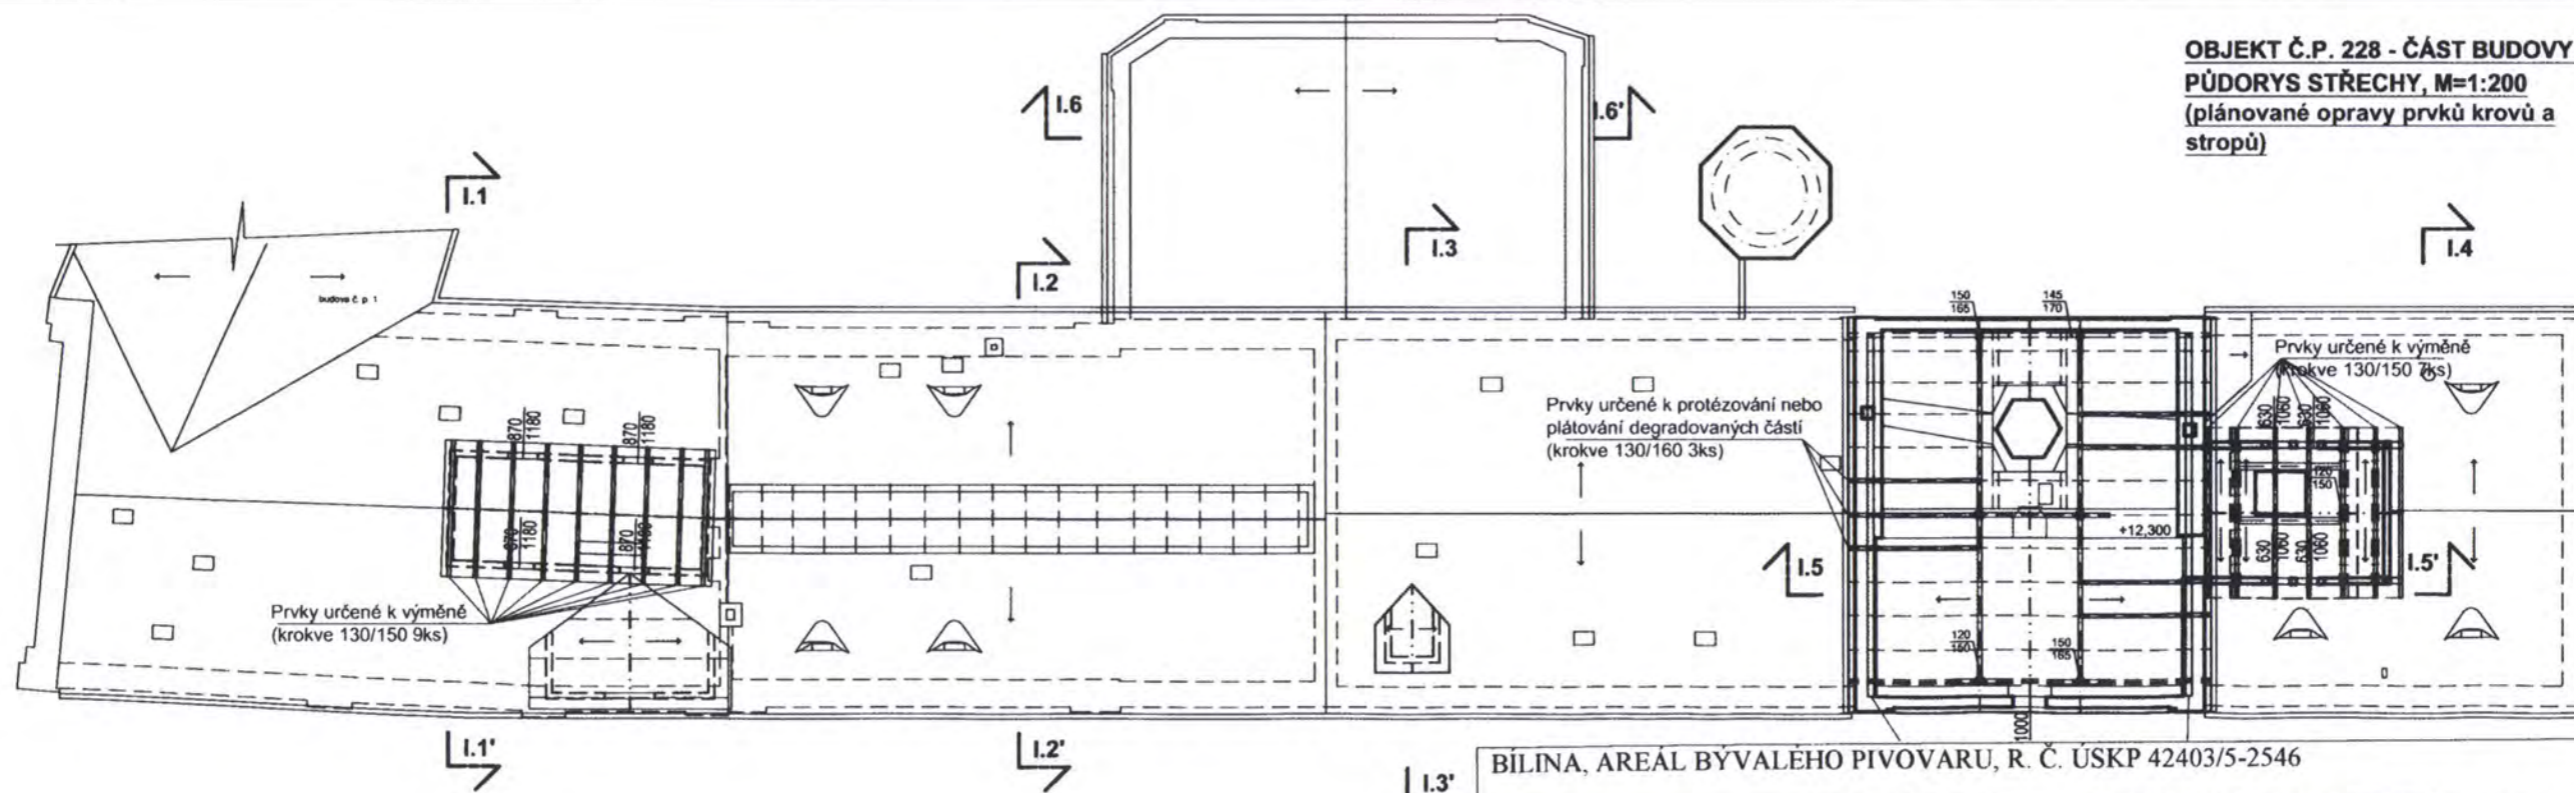
OBJEKT Č.P. 228 - ČÁST BUDOVY I
PŮDORYS STŘECHY, M=1:200
 (plánované opravy prvků krovů a stropů)

POZNÁMKA: Lze rozhodnout o ponechání stávajících dřevěných konstrukcí a nahrazení zničených dřevěných prvků č. 1, 2. Pomocné dřevěné prvky, jako jsou střešní latě lze vyměnit v celé ploše konstrukce objektu.
