POSOUZENÍ HYDROGEOLOGICKÝCH POMĚRŮ

pozemku p.č. 1807/1 v k.ú. Bílina (okres Teplice)
pro účely zasakování srážkových vod do horninového podloží

Hydrogeologický posudek - Vyjádření osoby s odbornou způsobilostí v hydrogeologii

Objednatel posudku: Město Bílina, Břežanská 50/4, 418 01 Bílina

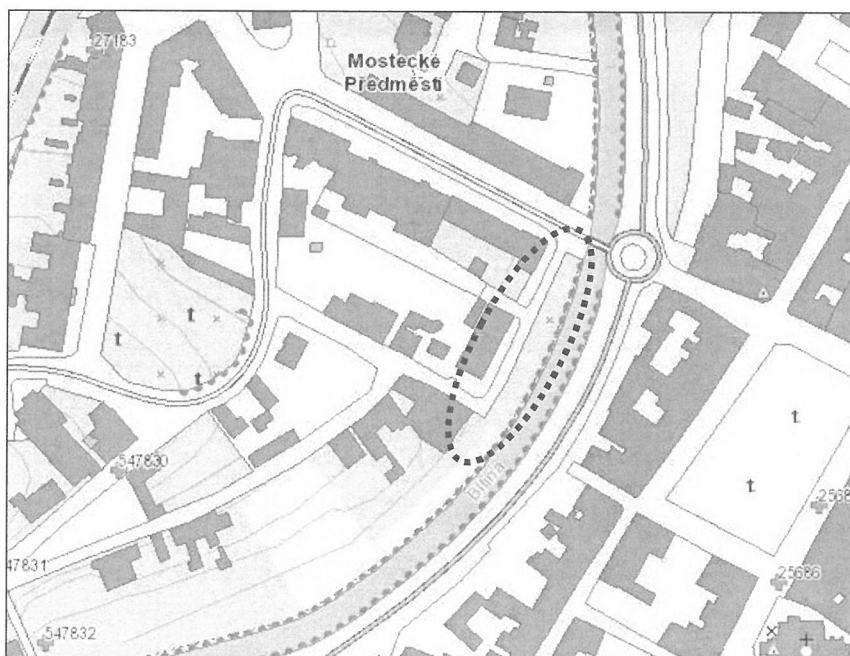
Evidované geologické objekty v Geofondu ČGS

Základní geologie území je převzata z Geologické mapy ČR list 02-34 Bílina (viz obr. 1). V Geofondu ČGS je evidován nejbližší geologický objekt pod GDO 547830. Jedná se o **suchý IG vrt** s označením J-50 z roku 1983, hluboký 10 m s geologickým profilem (viz níže). Podrobnější informace o geologických objektech jsou na www.geology.cz.

Geologický profil vrtu J-50 (GDO 547830):

Hloubka[m]	Stratigrafie	Popis
0.00 - 1.50	Kvartér	navážka
1.50 - 6.60	Kvartér	hlína jílovitý písčitý tuhý, hnědá
6.60 - 8.60	Kvartér	hlína písčitý pevný, hnědá

8.60 - 9.00	Kvartér	písek silně hlinitý, hnědá
9.00 - 10.00	Kvartér	písek střednozrnný jemnozrnný, hnědá

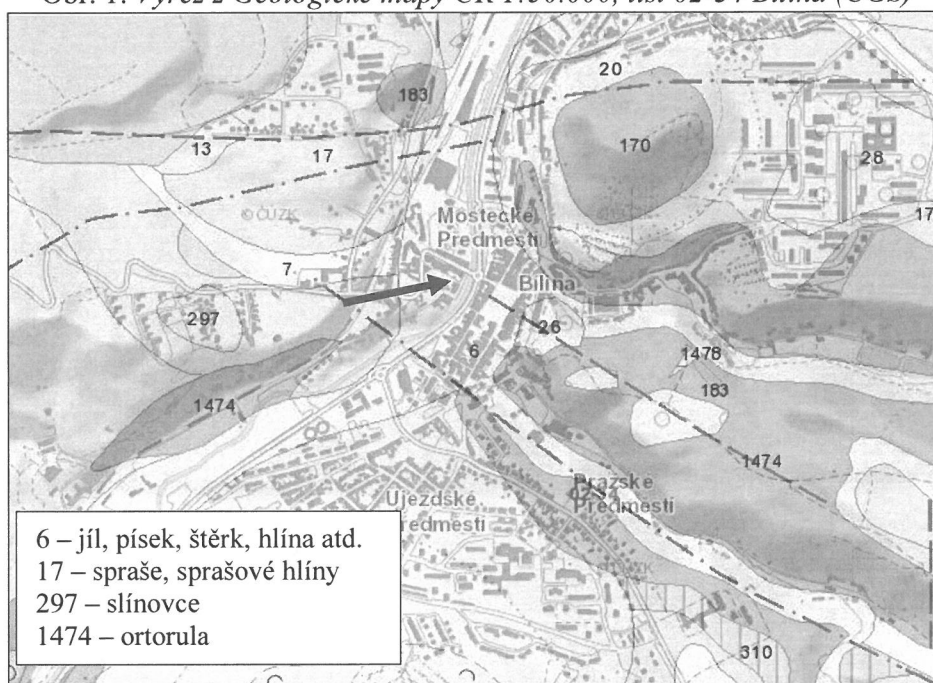
Obr. 1: Výřez z Geologické mapy ČR 1:50.000, list 02-34 Bílina (ČGS)

Geologické podloží posuzovaného pozemku p.č. 1807/1 tvoří hlinitá navážka se stavební sutí do hloubky cca 1,5 m, cihlová suť či drť a rulové kameny do cca 2 – 2,5 m pod terénem. Pod antropogenními uloženinami (horizont navážek) pokračují **hlinité jemnozrnné zeminy sprašového typu** do odhadované hloubky cca 6 – 8 m (viz profil vrtu J-50). Dále pokračují písčité sedimenty kvartéru atd. Rozsah a hranice výskytu jednotlivých geologických struktur viz obr. 1 (Geologická mapa ČR).

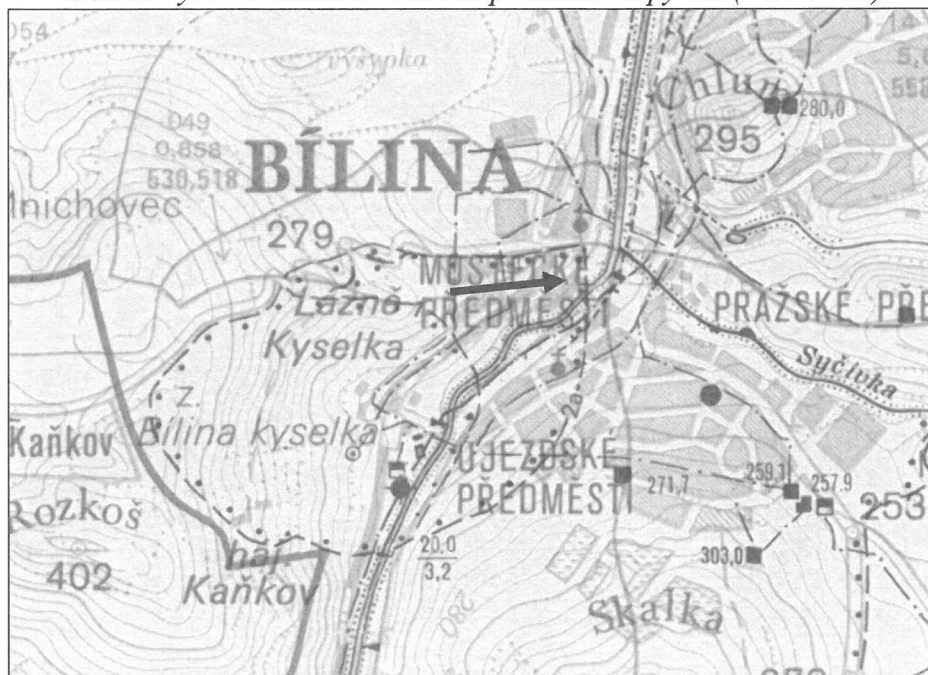
Obr. 2: Výřez ze Základní vodohospodářské mapy ČR (VÚV TGM)

Podle hydrogeologické rajonizace ČR (vyhláška č.5/2011 Sb.) se zájmové území nachází v hydrogeologickém rajonu: **2131 – Mostecká pánev-severní část** a stejnojmenný útvar podzemní vody ID 21310. Dlouhodobý specifický odtok podzemní vody 1 - 2 l.s⁻¹.km⁻² (Krásný et al. 1981). Sledované území je součástí hydrologického povodí č. 1-14-01-045 (obr. 2). Hydrogeologickou drenážní bází podzemních vod tvoří **Bílina** protékající ve vybetonovaném korytu na hranici posuzovaného pozemku. Hladina vody v Bílině byla změřena 4 m od povrchu pozemku (7. prosince 2022).

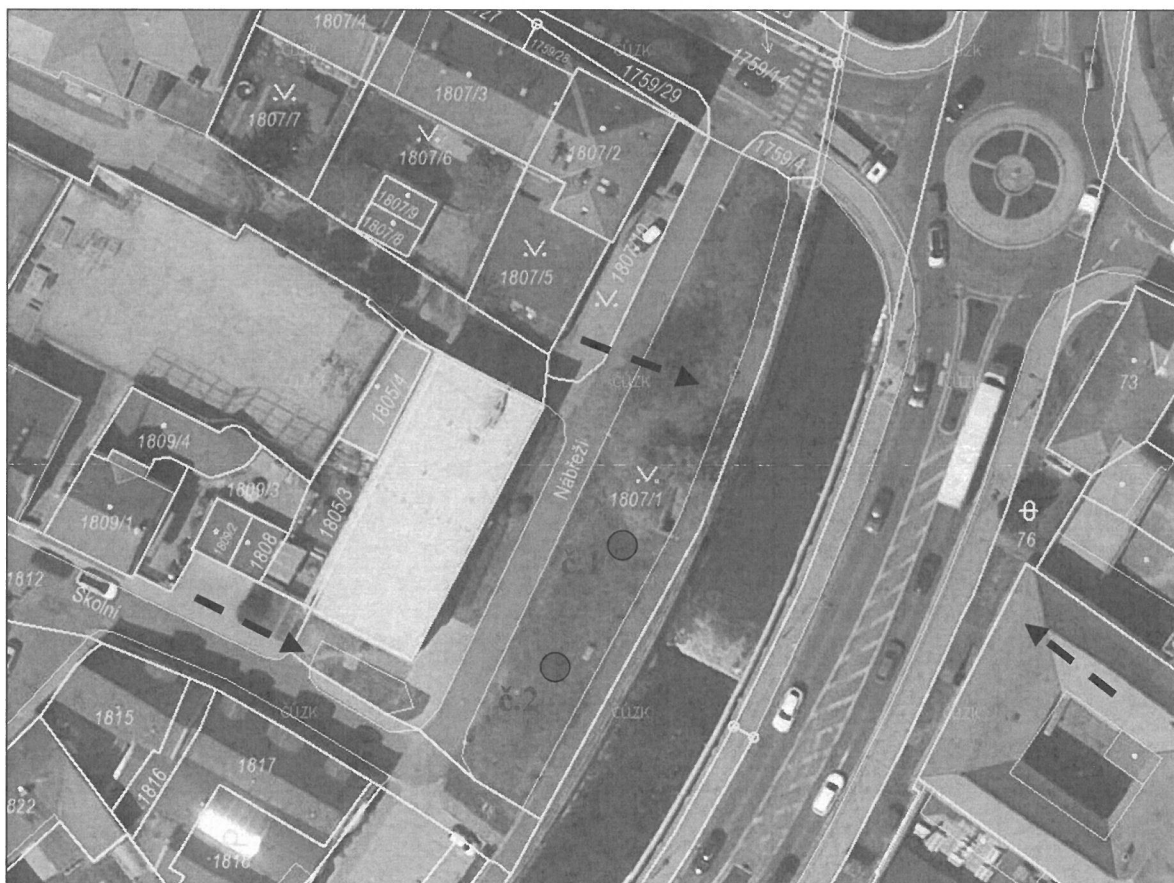
Příloha č. 1: Situace lokality se stavbou a hydrogeologickými fenomény

Pro zjištění geologické skladby podloží, úrovně HPV a empirického stanovení hodnoty koeficientu vsaku zastížených hornin byly na pozemku vyhloubeny průzkumné sondy č. 1 do hloubky 3 m a č. 2 do 3,5 m pod terénem. Obě sondy byly suché, bez výskytu volné hladiny vody na dně sond. Lokalizace průzkumných sond viz **příloha č. 1**.

Hladina podzemní vody se na pozemku p.č. 1807/1 pohybuje v hloubce **min. 4 m** pod terénem. **Odhad** úrovně HPV vychází z morfologie pozemku, geologie podloží, údajů z okolních archivních vrtů (viz suchý vrt J-50) a absence hladiny vody v suchých průzkumných sondách hlubokých 3 a 3,5 m pod terénem. Směr odtoku podzemní vody je po spádu terénu k místní drenážní bází.
