ČÍSLO ZAKÁZKY: 23100

ČÍSLO ZPRÁVY: 01

ZÁVĚREČNÁ ZPRÁVA STAVEBNĚ-TECHNICKÝ PRŮZKUM

Lázeňský dům Bílina Kyselka
Kyselská 153
418 01 Bílina

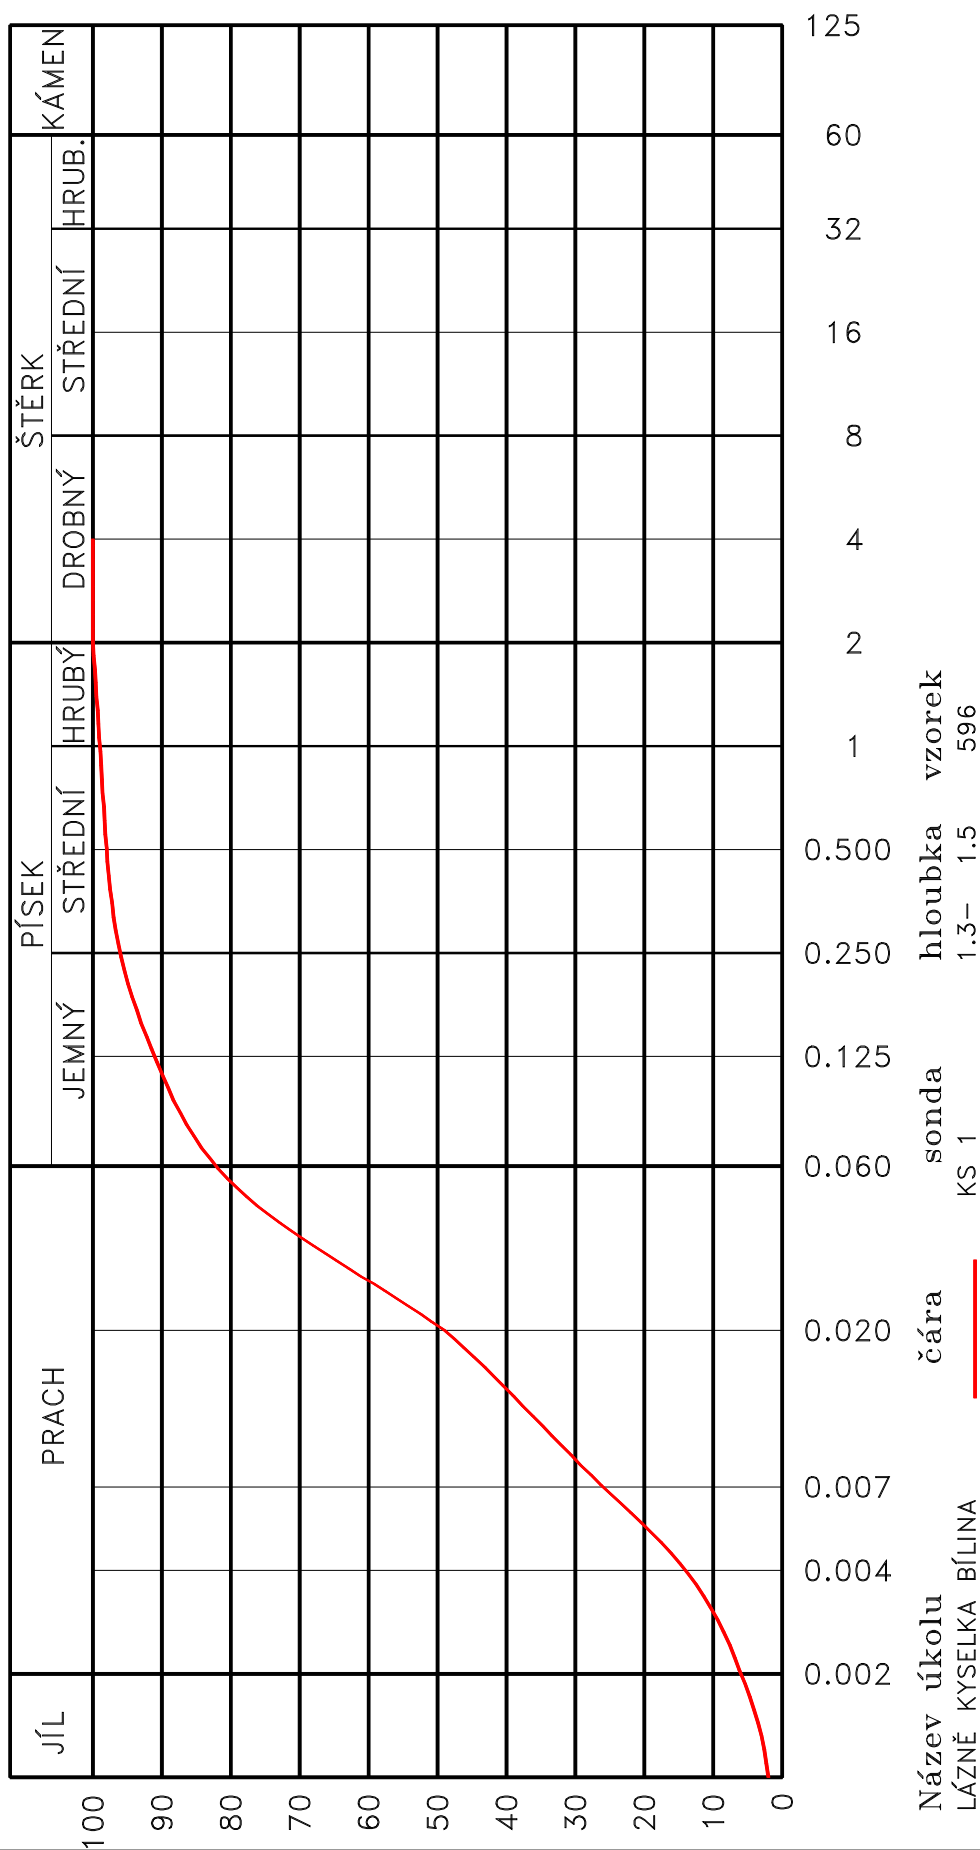
Lokalita: Bílina – Lázně Kyselka
Geologická dokumentace
sondy: **KS1**
Dokumentoval: Šimek, 9. 10. 2023
Souřadnice: y =
x =
z = 0,00 = terén

metráž (m)	makroskopický popis jádra (profilu)	ČSN		Geotech. typ
		73 6133 (731001) EN 14688(9)-1	73 6133/ 73 3050	
0,00-0,20	hlína písčitá, slabě humózní s drnem, šedohnědá, pevné konzistence <i>humózní horizont</i>	MS O		
0,20-0,95	navážka hlinitopísčitá, s cihelnými střípky a úlomky kamene, střepy, ulehlá <i>antropogenní uloženina</i>	MG Y		
0,95-1,80	hlína sprašová, světle hnědá, slabě písčitá, pevné konzistence, suchá až slabě zavlhlá, charakteru jílu s nízkou plasticitou <i>pleistocén, eolický sediment</i>	F6 CL
