SO03 - OBJEKT J

NÁZEV AKCE PD na obnovu střech objektů bývalého areálu pívovaru čp. 1, čp. 2, čp. 228 v Bilině - II.	GENÉRALNÍ PROJEKTANT FAPAL s.r.o. Stará Mstecká 250/2, 412 01 Litoměřice IČ: 06083927	FAPAL Projektování a statické kancelář
LOKALITA Bilina p.č.: 782, 784/1, 785; k.ú.: 604208 Bilina	HIP Ing. Pavel Veverka	ZODPOVĚDNÝ PROJEKTANT Ing. arch. Ivana Slavková (ČKA 3028)
INVESTOR Město Bilina, Brežánská 50/4, 418 01 Bilina, IČO: 00266230	PROJEKTANT ČÁSTI FAPAL s.r.o. Stará Mstecká 250/2 412 01 Litoměřice IČ: 06083927	VYPRACOVAL Ing. Nikola Markvartová
STUPĚŇ DOKUMENTACE Dokumentace pro provádění stavby	ČÁST DOKUMENTACE D.1.1 Architektonicko-stavební řešení	ČÍSLO ZAKÁZKY 002_2024
ČÍSLO VÝKRESU D.1.1.b.3 10	NÁZEV VÝKRESU SO03 - OBJEKT J NÁVRH OPRAV PŮDORYS KROVU, PŮDORYS STŘECHY	PARÉ
DATUM 11/2024	MĚŘÍTKO 1:100

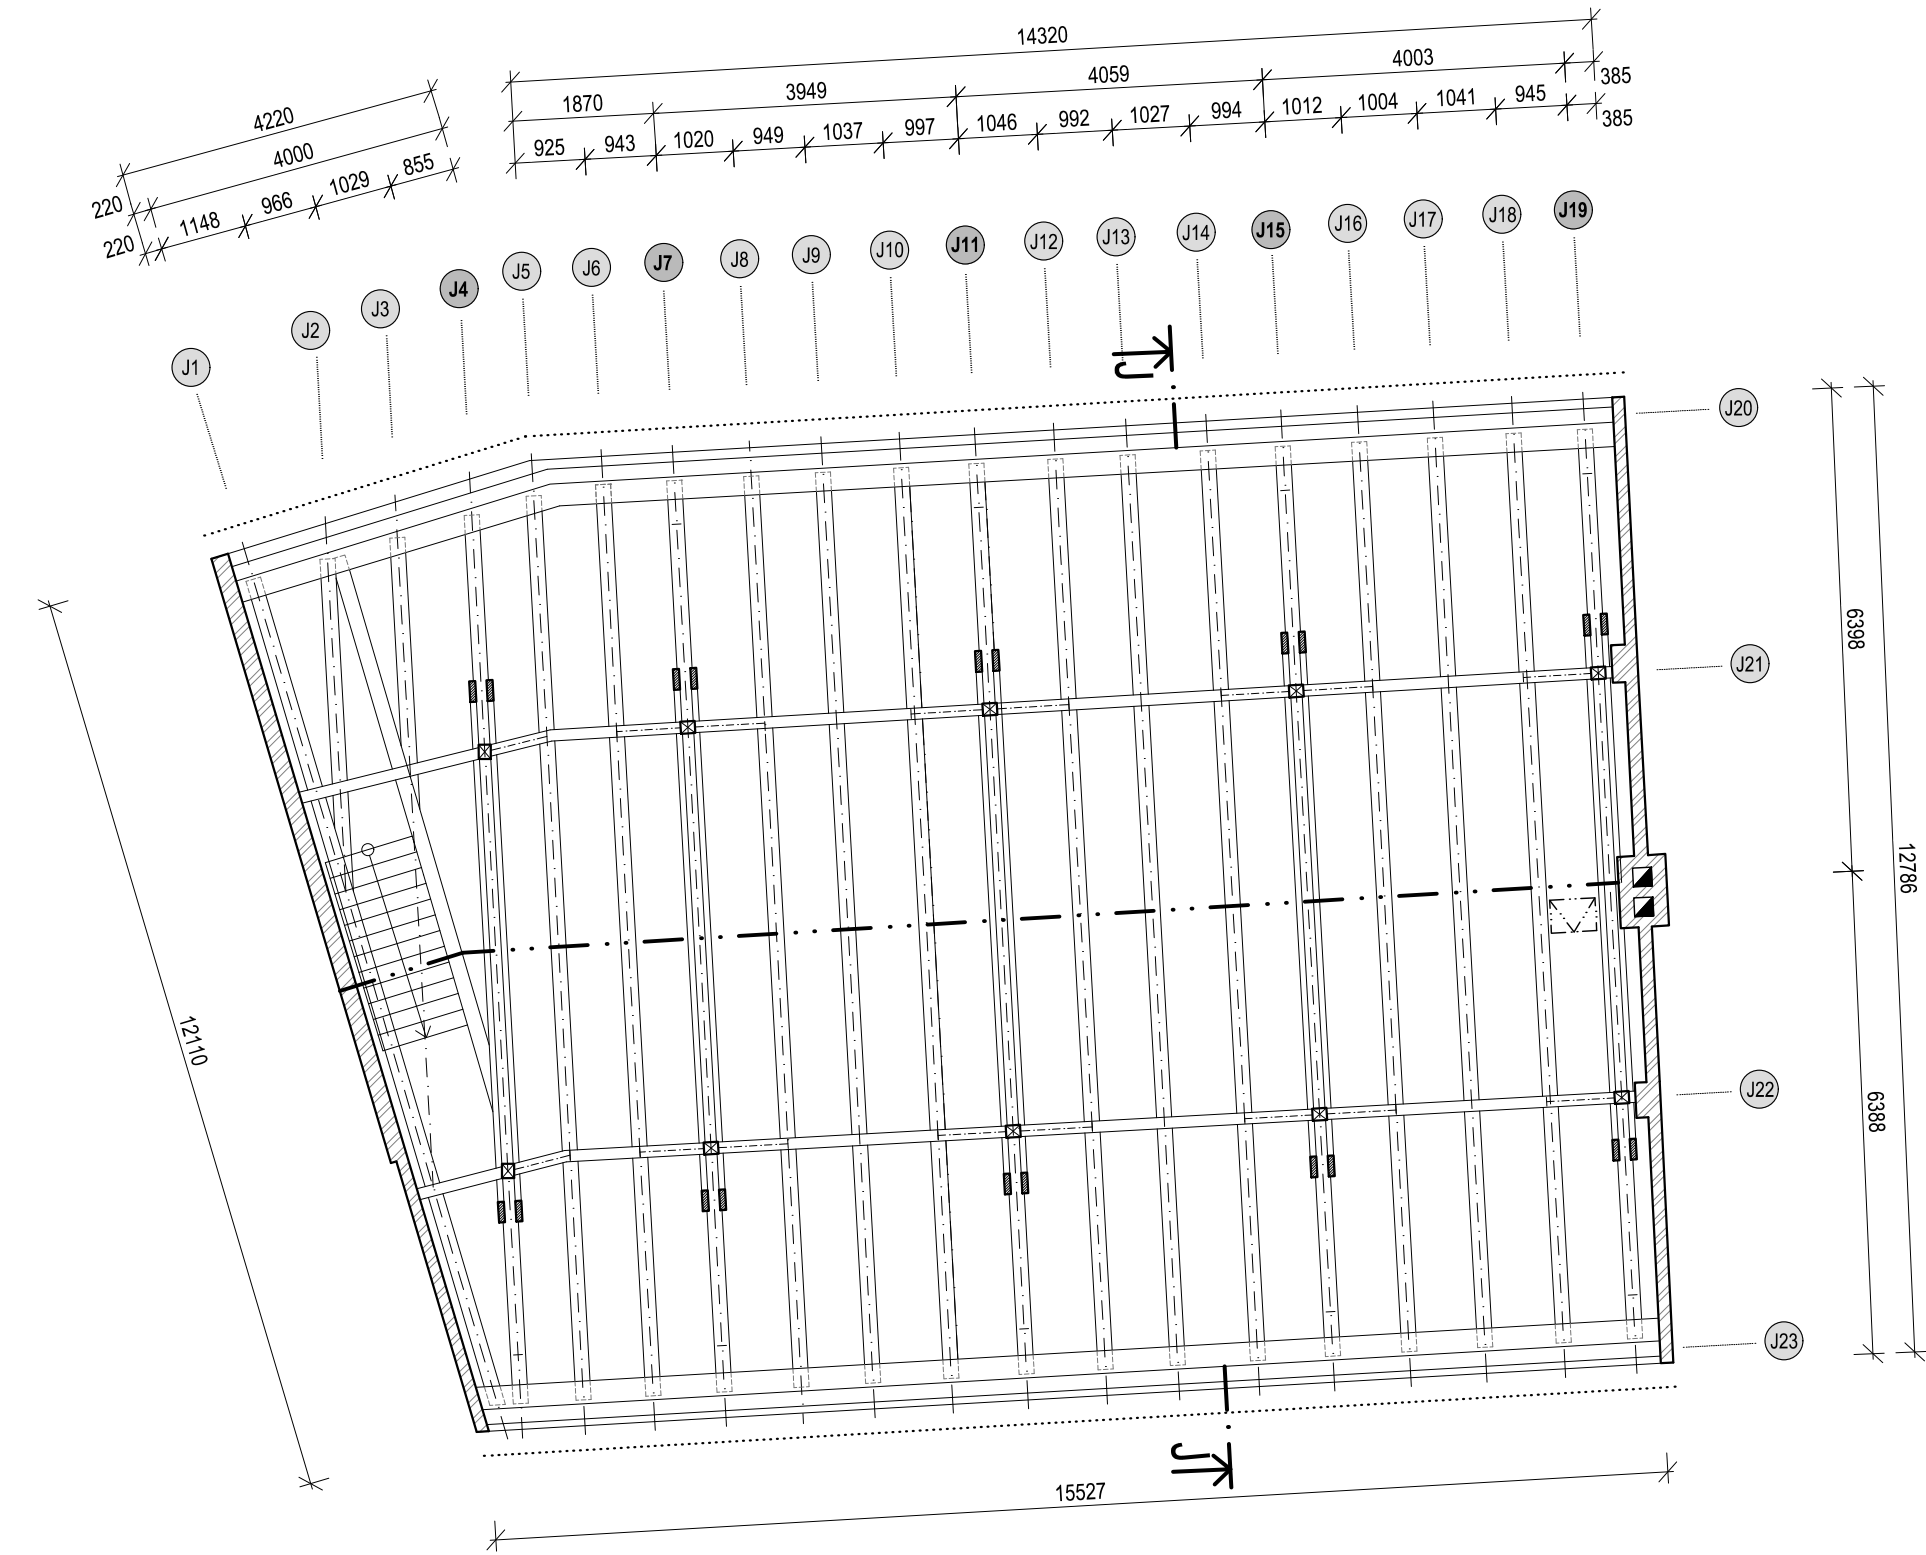
PŮDORYS KROVU

- Protézování poškozených dřevěných prvků krovu bude provedeno tesařským spojem - plátováním.
- Uložení zhlaví vazných trámů bude znovu přezděno z cihel plných pálených a mezi těmito prvky bude provedena vzduchová mezera min. 20 mm.
- Veškeré staré povrchové úpravy krovu je nezbytné očistit od prachu a nečistot, zkontrolovat a opravit.
- Po dokončení oprav bude celá tesařská konstrukce ošetřena preventivními bezbarvými přípravky proti dřevokazným houbám, hmyzu a plísním.
- Lokálně bude vyspravena prkenná podlaha.

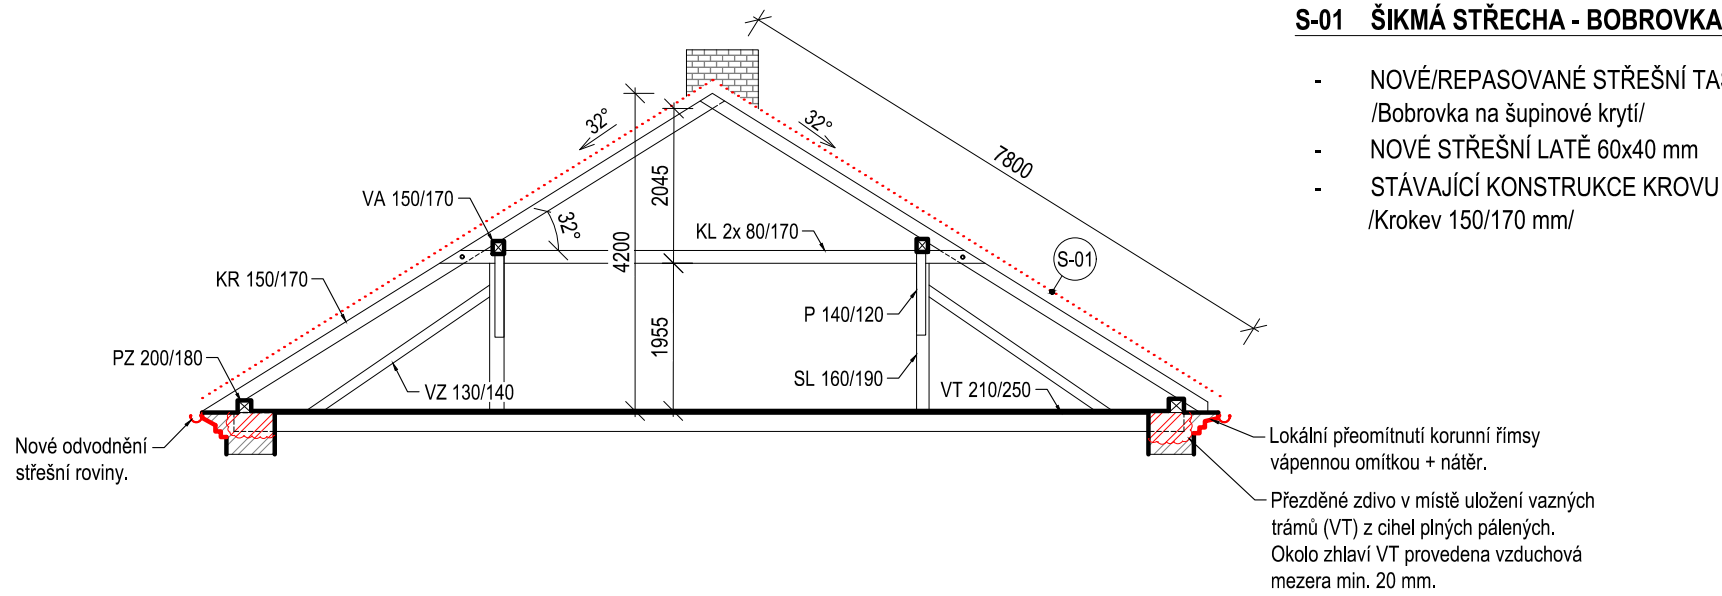
ŘEZ J-J

Typický řez plnou vazbou

S-01 ŠIKMÁ STŘECHA - BOBROVKA

- NOVÉ/REPASOVANÉ STŘEŠNÍ TAŠKY /Bobrovka na šupinové krytí/
- NOVÉ STŘEŠNÍ LATĚ 60x40 mm
- STÁVAJÍCÍ KONSTRUKCE KROVU /Krokev 150/170 mm/

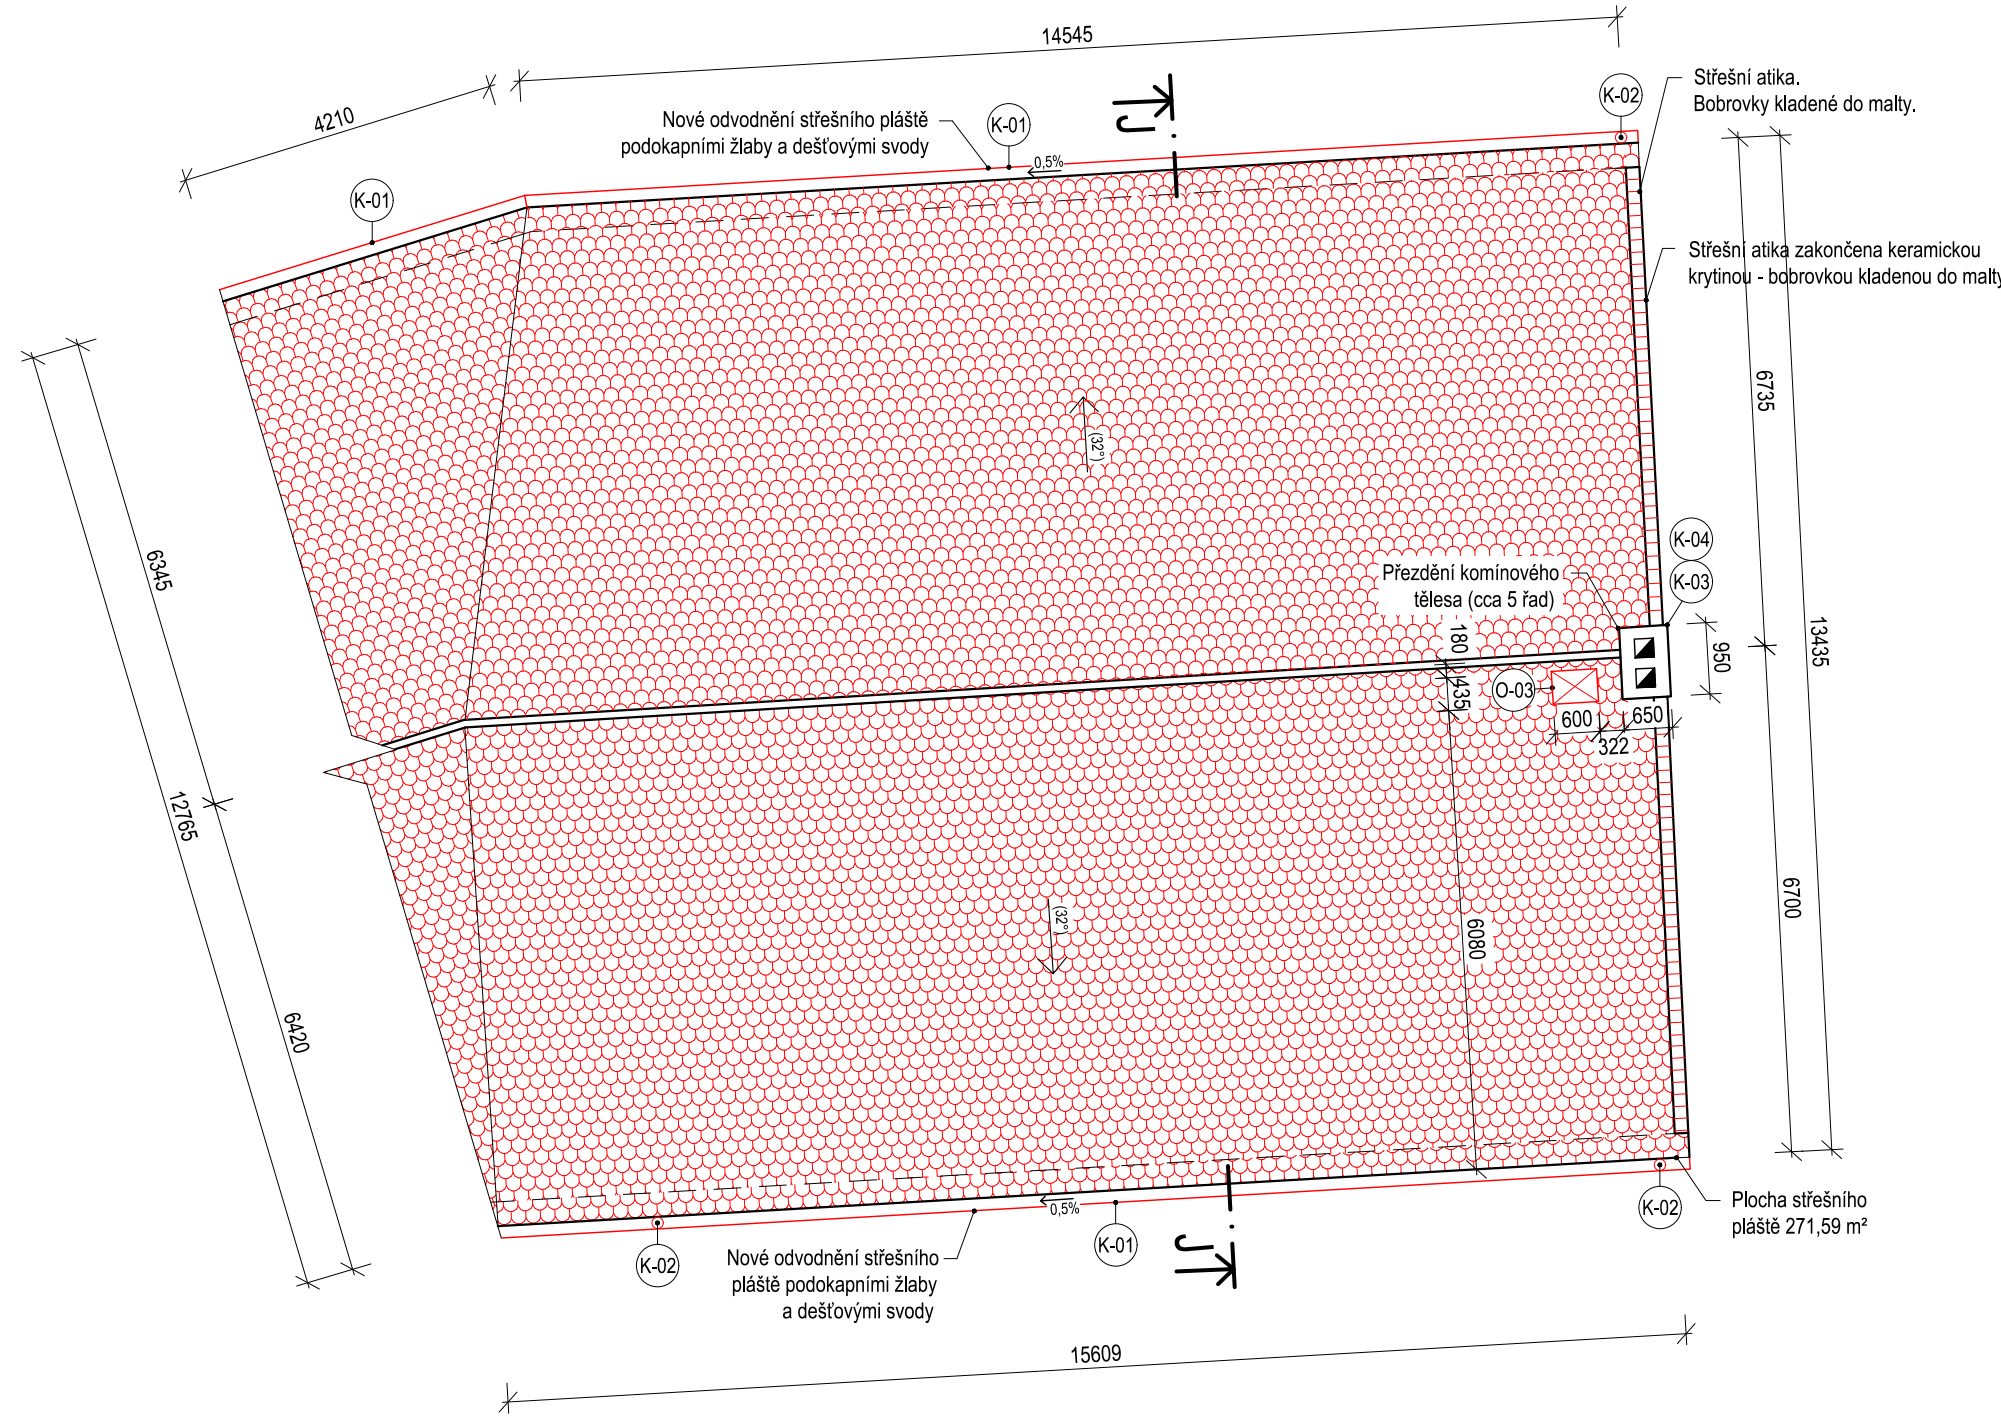
PŮDORYS STŘECHY

- Střešní plášť**
Celková plocha střešního pláště je 271,59 m².
Střešní taška bobrovka bude v celé ploše demontována. Nahrazena novou/repasovanou krytinou bobrovkou na šupinové krytí.
Střešní krytina bude v odstínu červená rezná.
Střešní latování bude v celé ploše demontováno. Nové latování z latí 40/60 mm.
Hřebenače budou kladeny do neprobarvené pokrývačské malty, stejně tak okraje krytiny ve styku se štitovými zdmi.
Komin bude přezděn, omítnut vápennou omítkou a natřen barvou (dle požadavků).
Koruna kominové hlavy bude v této etapě prací opařena plechem.

- Korunní římsy**
Porušené části římsy budou přezděny z cihel plných pálených na vápennou maltu.
V rámci etapy opravy střech budou obnoveny původní profílce.
Zdegradované omítky budou přemítnuty vápennou omítkou a natřeny barvou (dle požadavků).
(Rozsah porušení viz výkres D.1.1.b.2 Poruchy - stávající stav)
