STATIKA - STAVBY - SLAVATA

Stavba : Areál bývalého pivovaru v Bílině
Objekt č.p.2 p.p.č.782, k.ú.Bílina
SANACE DŘEVĚNÝCH KONSTRUKCÍ

TECHNICKÁ ZPRÁVA

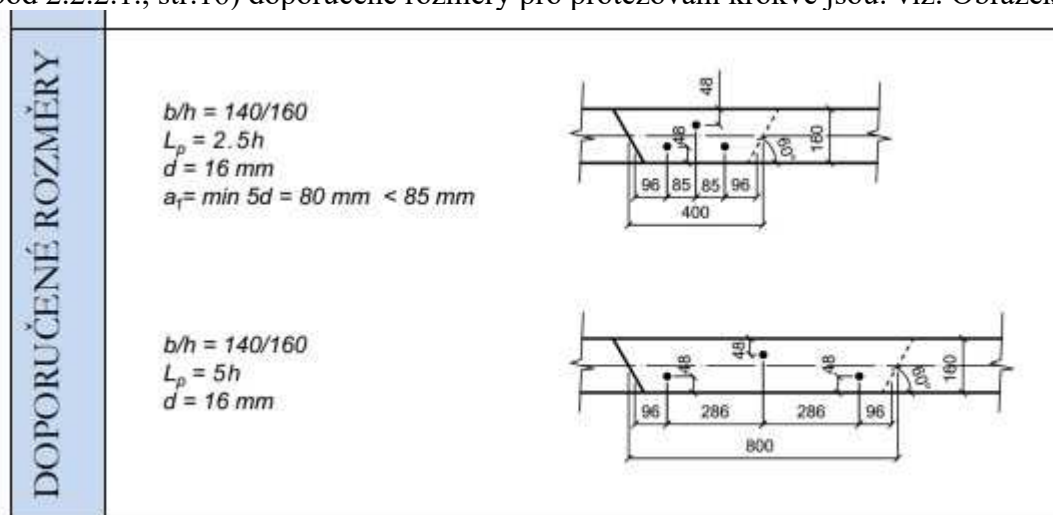
Obrázek 2

Na základě metody Celodřevěné plátové spoje pro opravy historických konstrukcí (bod 2.2.2.1., str.16) doporučené rozměry pro protézování krokve jsou: viz. Obrázek 2.

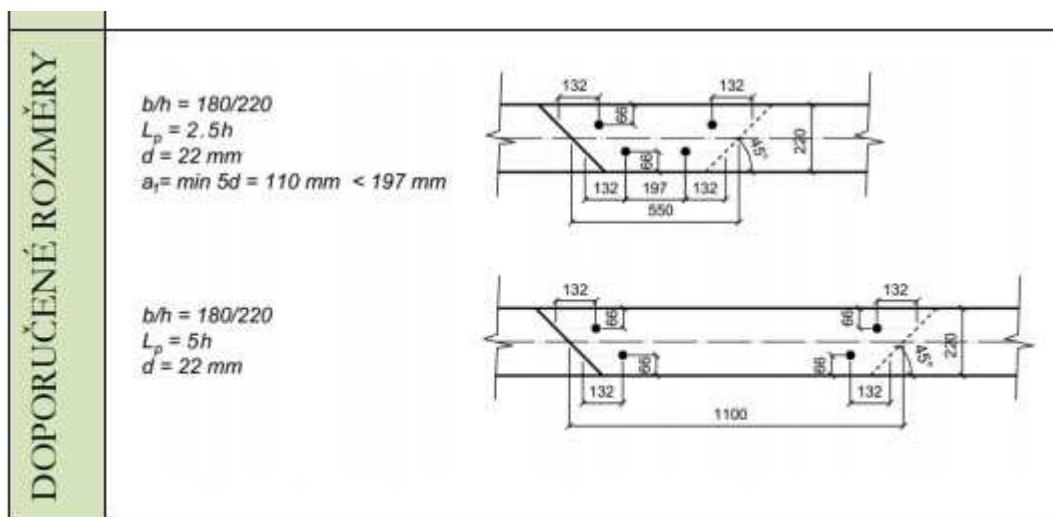
Obrázek 3

Na základě metody Celodřevěné plátové spoje pro opravy historických konstrukcí (bod 2.2.2.2., str.19) doporučené rozměry pro protézování stropních trámů jsou: viz. Obrázek 3.

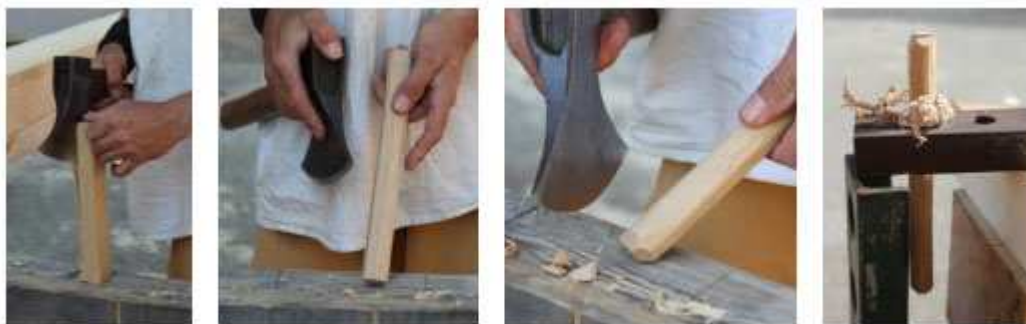
Obrázek 4

Postup ruční výroby kolíků je ilustrován na obr. 4, a to včetně probíjení skrz kalibrovací ocelovou pomůcku. Kalibrovací pomůcka musí být předem nastavena a odzkoušena pro konkrétní průměr vrtáku. Praktické je mít vedle sebe několik otvorů se snižujícím se průměrem a probíjet kolíky postupně od největšího k nejmenšímu otvoru. Rozdíl velikostí děr je dle zkušenosti překvapivě malý (v řádu zlomku milimetru). Před probíjením je možné kolíky na hrubý průměr opracovat na soustruhu.

Na základě metody Celodřevěné plátové spoje pro opravy historických konstrukcí (bod 3.3., str.29, Výroba spojovacích prostředků) kolíky se vyrábějí z rovnovláknenného štípaného bezvadného jádrového dřeva dubu (DB).

Rozměry kolíku se odvíjejí od geometrie spoje, průměr d odpovídá ideálně desettině výšky průřezu $h/10$. Vlhkost kolíků by při zpracování a osazování do spoje měla být 8 % abs., což odpovídá rovnovážné vlhkosti dřeva dlouhodobě uloženého v dílenských podmínkách, tj. teplota vzduchu 18 – 20 °C. Ačkoliv existuje více možností výroby kolíků, v metodice uvažujeme pouze technologii probíjením, protože zaručuje dobrý kontakt mezi kolíkem a spojovaným dřevem. V případě nekulatých profilů spojovacích prostředků (např. dřevěné hřeby) není definovatelný kontakt a míra zaražení hřebu do dřeva trámu, což může být zdrojem např. většího průhybu nosníku. Funkčnost dřevěných hřebů není zajištěna.
