NÁZEV AKCE
PD na obnovu střech objektů bývalého areálu
pivovaru čp. 1, čp. 2, čp. 228 v Bilíně - II.

STUPEŇ DOKUMENTACE
Dokumentace pro provádění stavby

ČÁST DOKUMENTACE
D.1.1 Architektonicko-stavební řešení

SO03 - OBJEKT L
PORUCHY - STÁVAJÍCÍ STAV
PŮDORYS KROVU, PŮDORYS STŘECHY

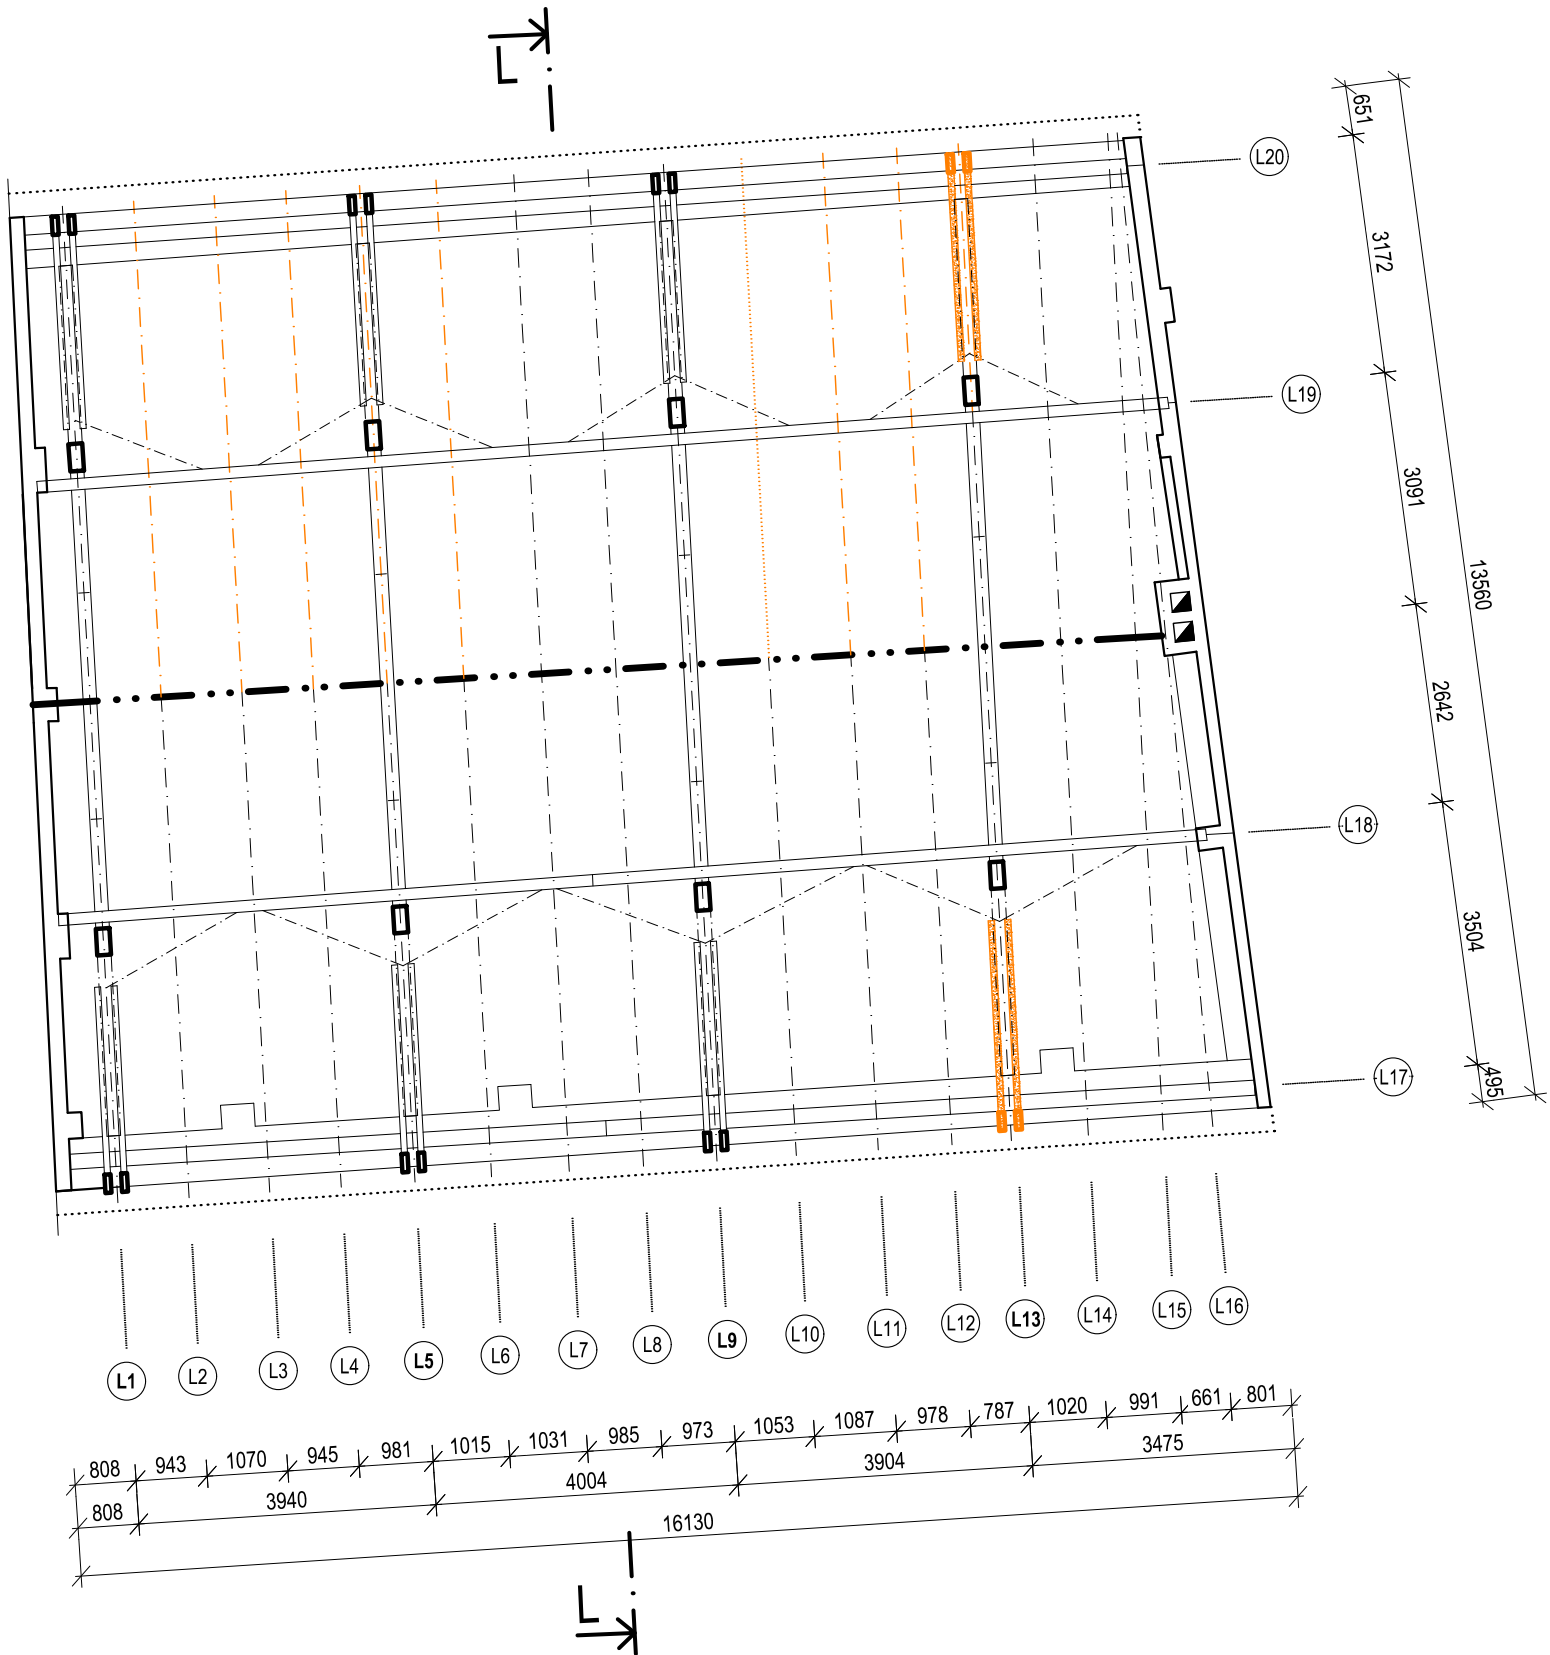
SO03 - OBJEKT L
PŮDORYS KROVU

Pozn.
1) Graficky označené krokve v místě vaznice nastavované nebo s příložkami.
2) Porucha korunní římsy - degradace omítky. Odhad porušení - 35% z celkové plochy.
