SO03 - OBJEKT J

| NÁZEV AKCE<br>PD na obnovu střech objektů bývalého areálu<br>pivovaru čp. 1, čp. 2, čp. 228 v Bilíně - II. | | GENERÁLNÍ PROJEKTANT<br>FAPAL s.r.o.<br>Stará Mstecká 250/2, 412 01 Litoměřice<br>IČ: 06083927 | |
| ČÍSLO VÝKRESU<br>D.1.1.b.2<br>10 | NÁZEV VÝKRESU<br>SO03 - OBJEKT J<br>PORUCHY - STÁVAJÍCÍ STAV<br>PŮDORYS KROVU, PŮDORYS STŘECHY | DATUM<br>11/2024 | ČÍSLO ZAKÁZKY<br>002_2024 |

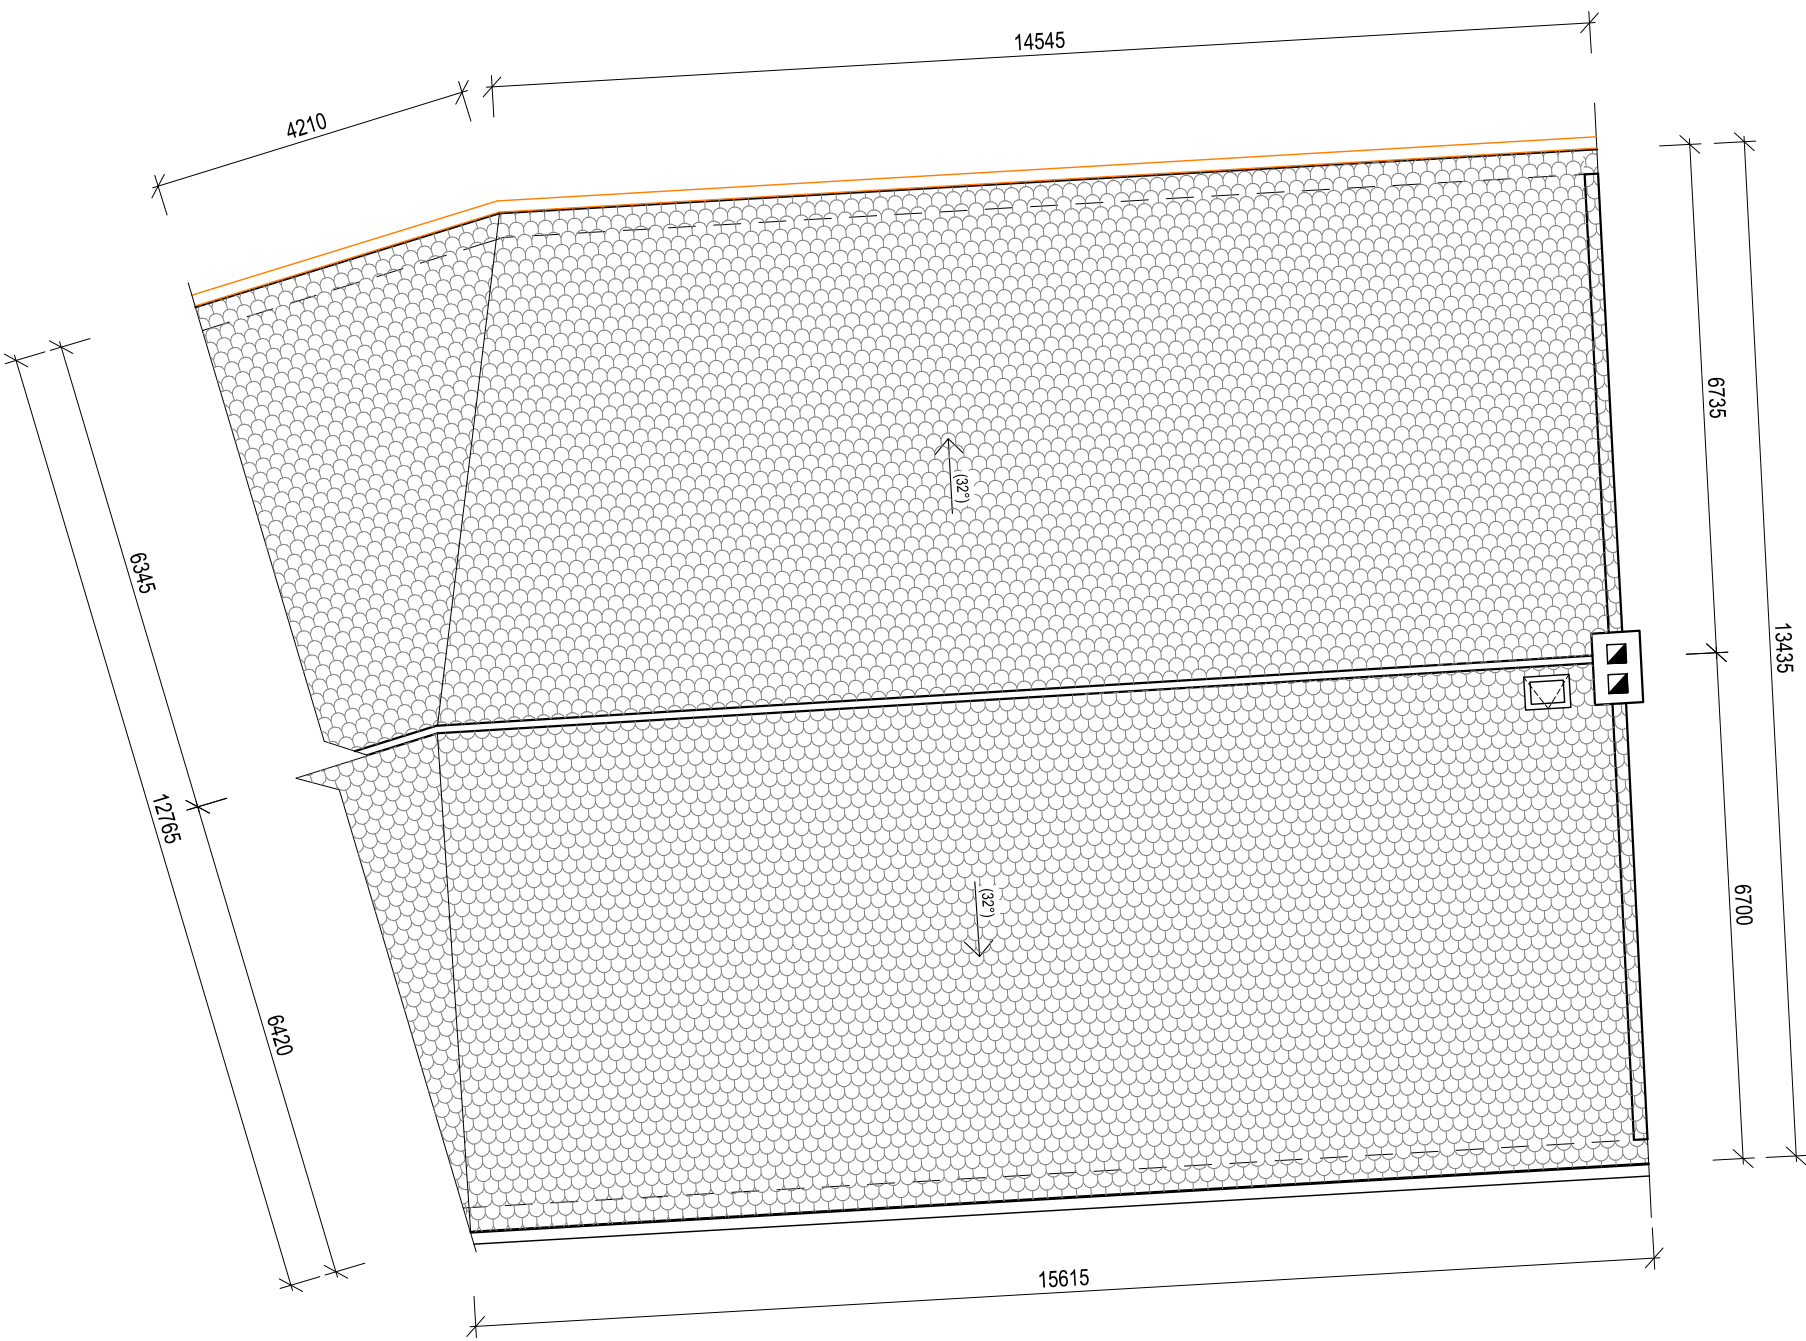
PŮDORYS STŘECHY

- Pozn.
- 1) Lokální poruchy podokapních žlabů a svodů - koroze, mechanické poškození. Odhad porušení - do 50% z celkové délky.
  - 2) Porucha střešní krytiny - Uvolnění střešní tašky. Odhad porušení - do 5% z celkové plochy.
  - 3) Porucha korunní římsy - Degradace omítky. Odhad porušení - do 40% z celkové plochy.
