S001 - OBJEKT F

PD na obnovu střech objektů bývalého areálu
pivovaru čp. 1, čp. 2, čp. 228 v Bilíně - II.

D.1.1 Architektonicko-stavební řešení

S001 - OBJEKT F
PORUCHY - STÁVAJÍCÍ STAV
PŮDORYS KROVU, PŮDORYS STŘECHY

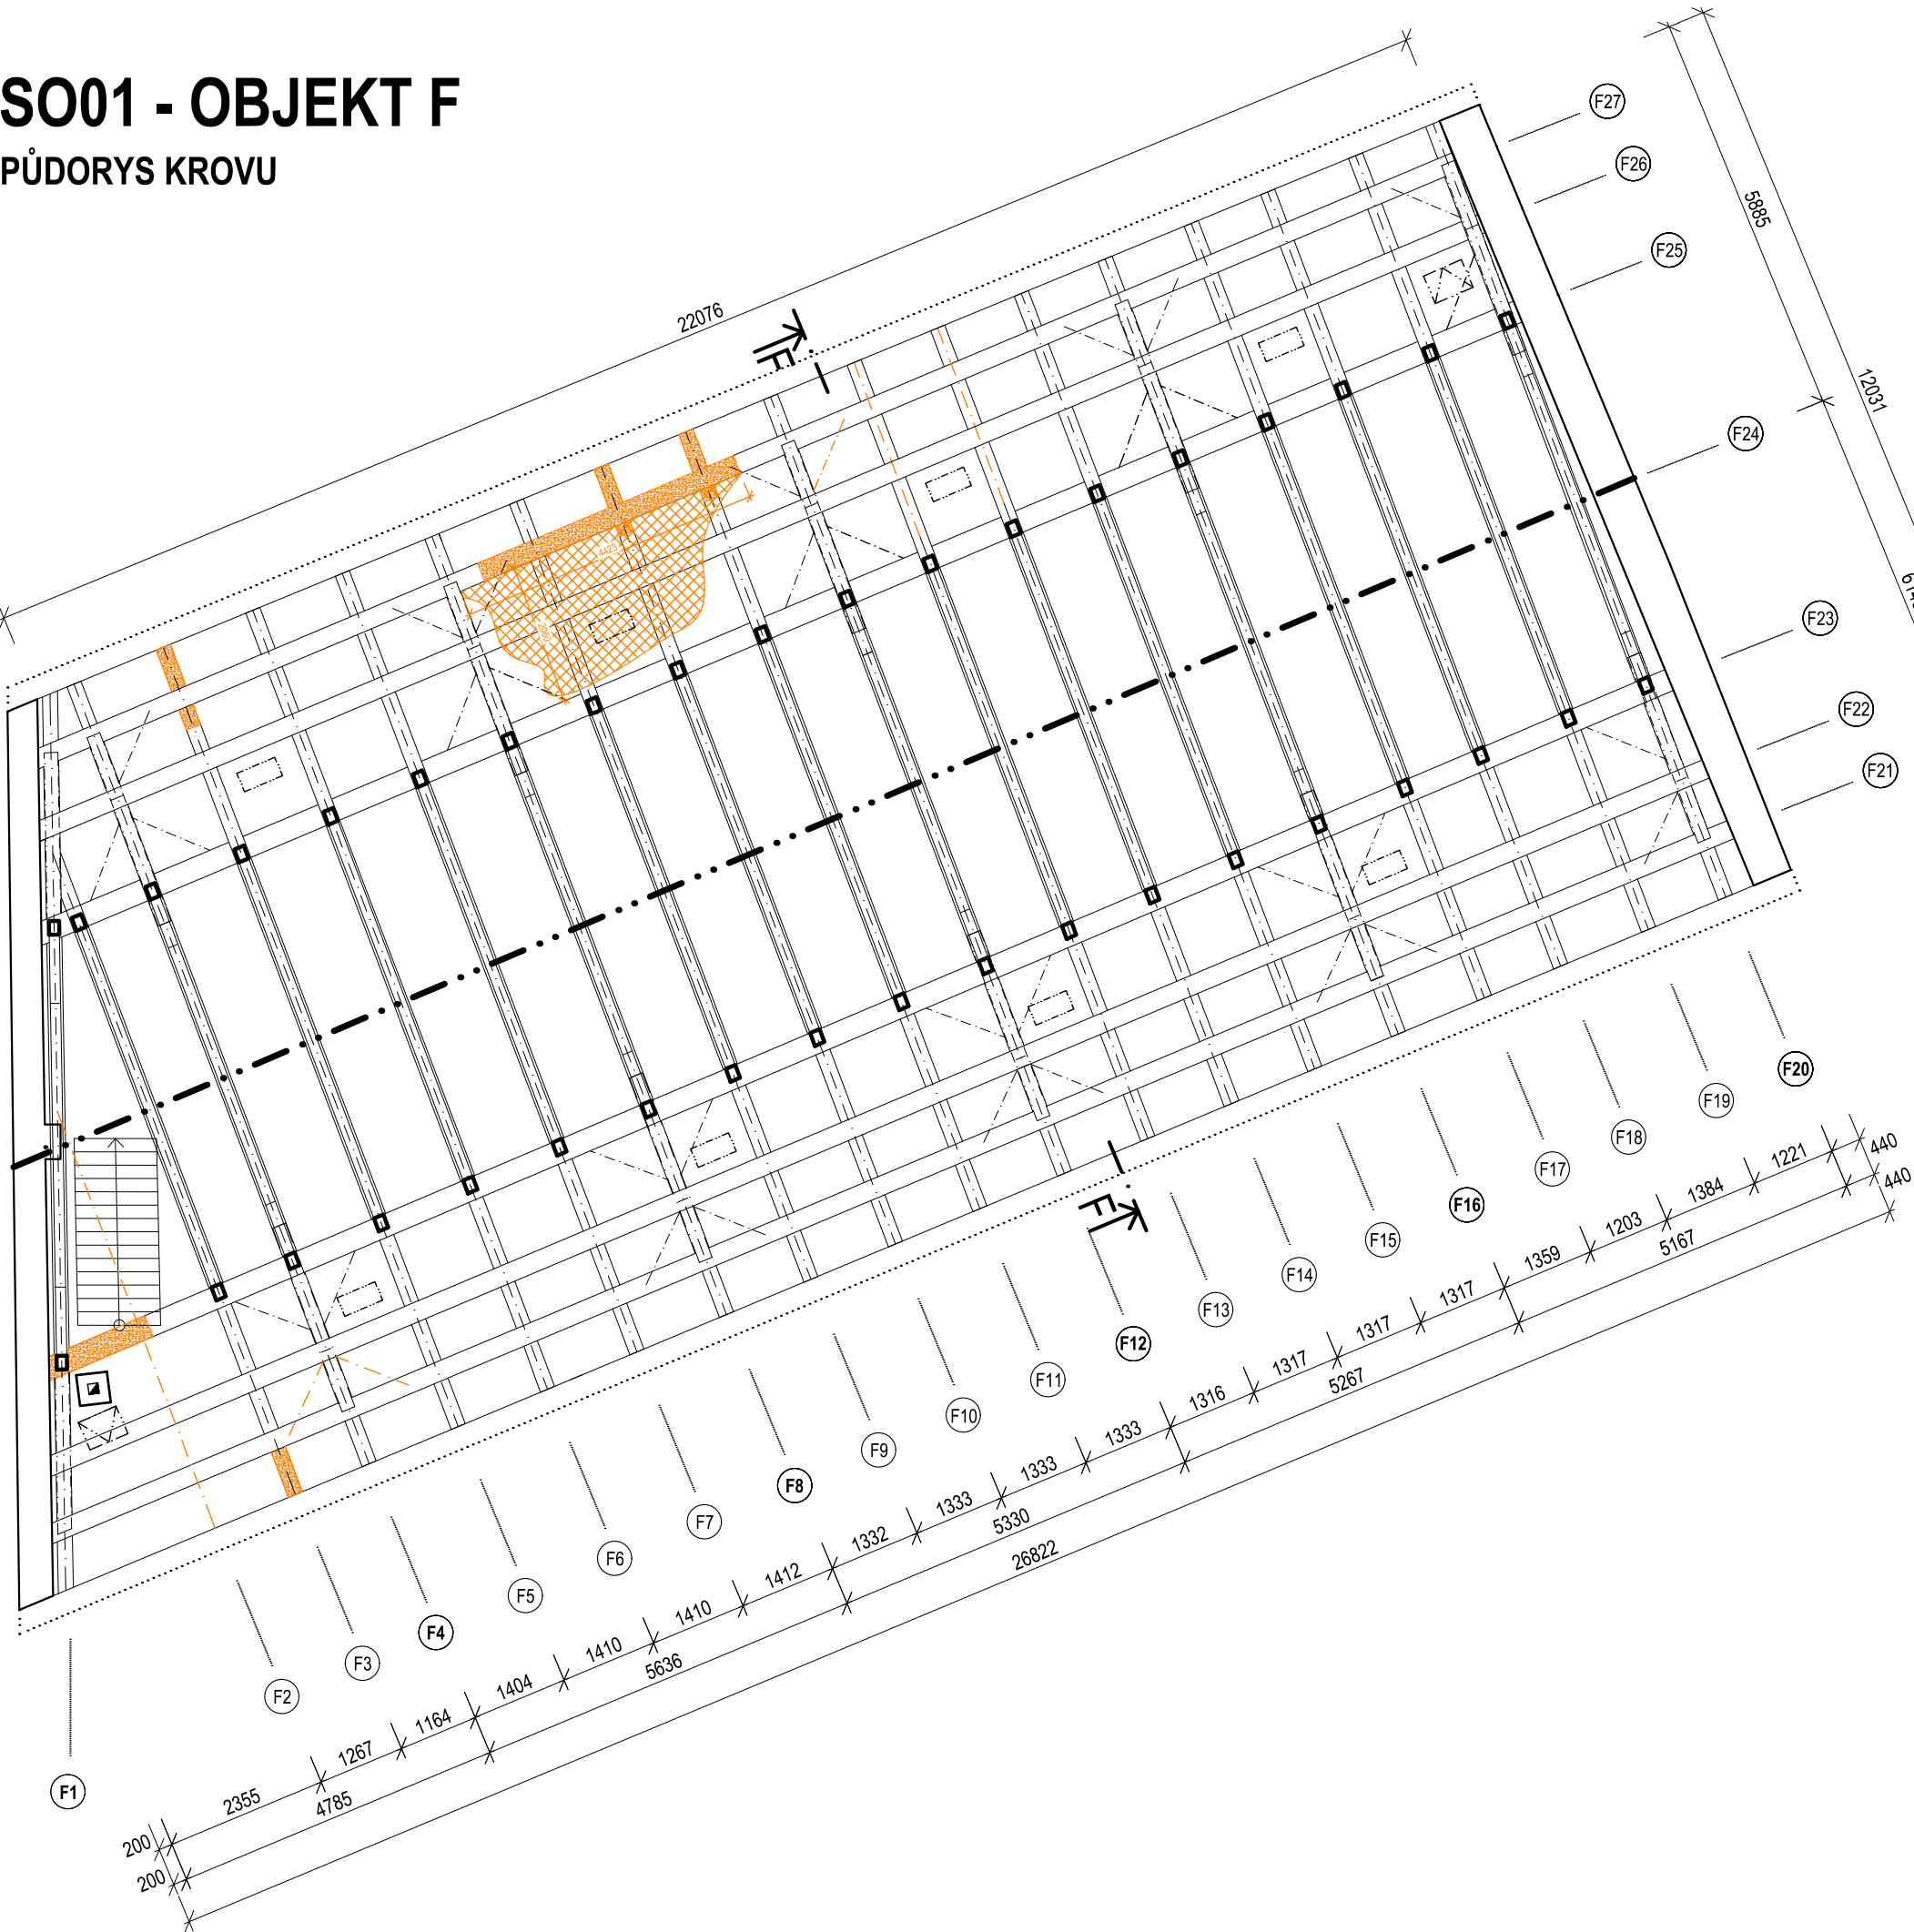
PŮDORYS KROVU

5) Porucha hlavy komínového tělesa. Poškozeny 3 horní řady cihelného zdiva.

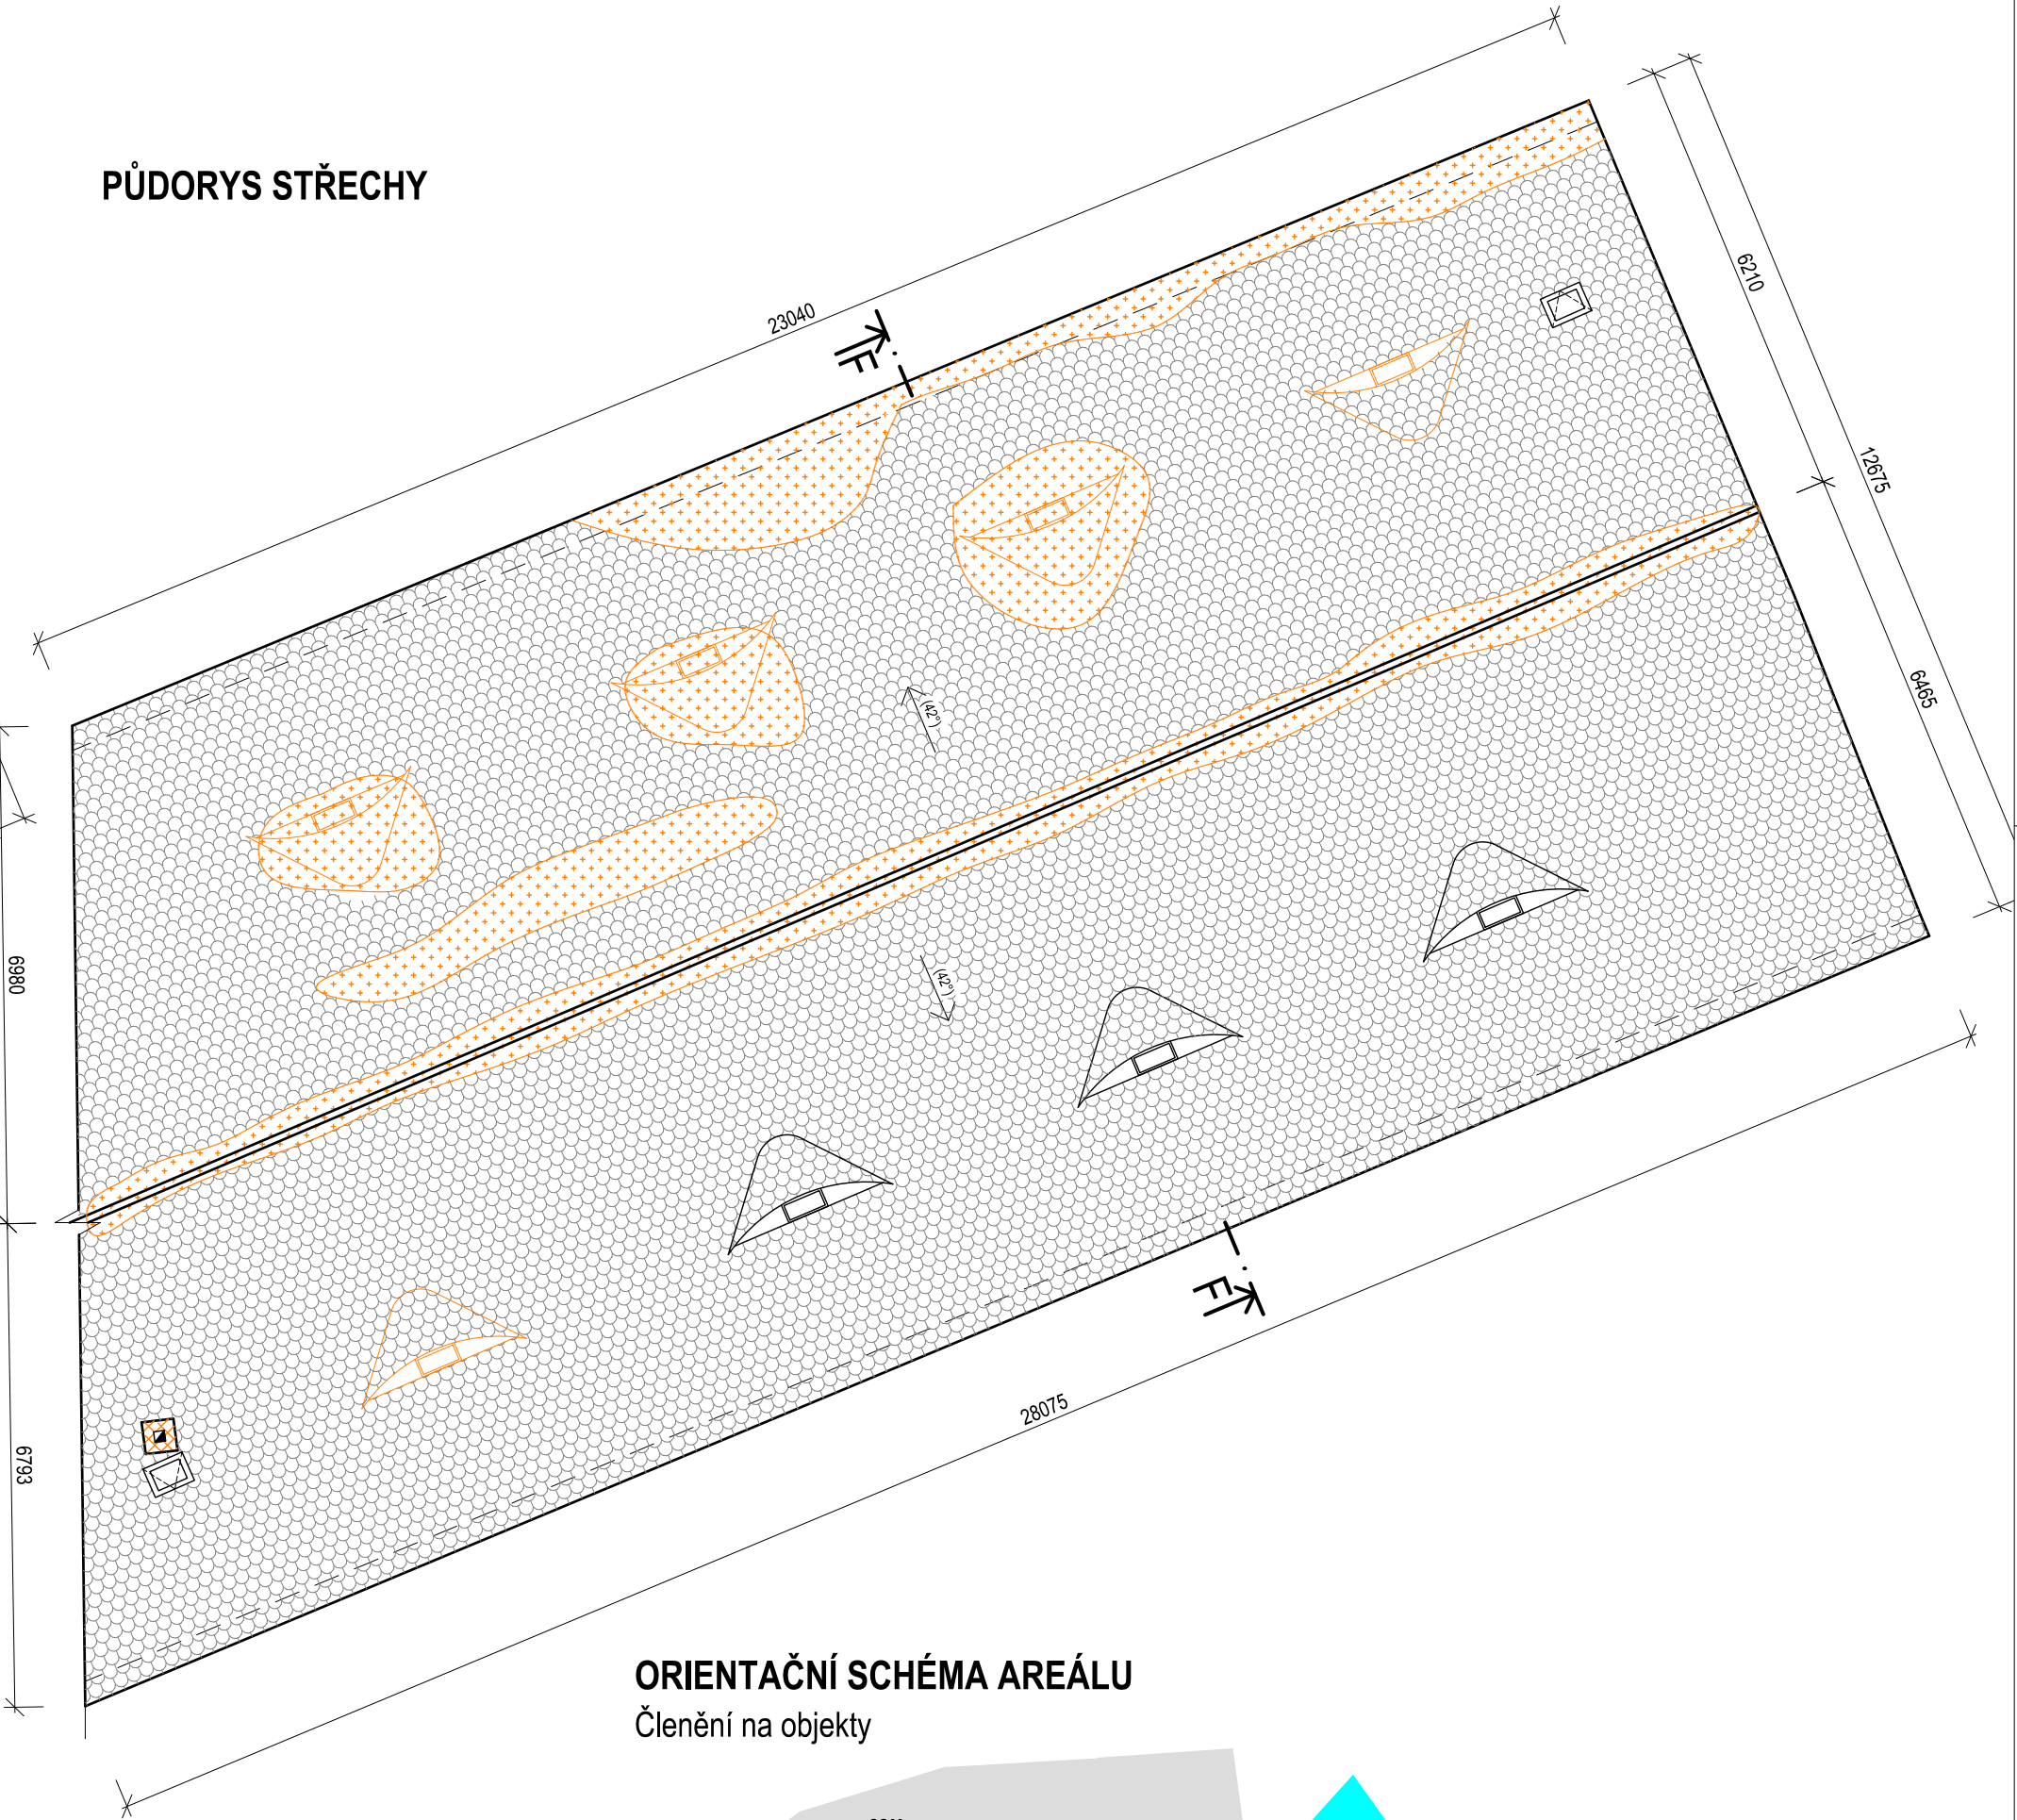
PŮDORYS STŘECHY

1) Lokální poruchy střešního laťování (šupinové krytí). Odhad porušení - 30% z celkové plochy.

2) Porucha střešní krytiny - Lokální zřícení střešního pláště (graficky vyznačeno).

- Uvolněné střešní tašky a střešní hřebenáče.

- Celkový rozsah poruch střešní krytiny - 30% z celkové plochy.

3) Porucha korunní římsy - Degradace omítky. Odhad porušení - 50% z celkové plochy.

4) Absence podokapních žlabů a svodů.
