SO01 - OBJEKT D

NÁZEV AKCE PD na obnovu střech objektů bývalého areálu pивovaru čp. 1, čp. 2, čp. 228 v Bilíně - II.		GENERÁLNÍ PROJEKTANT FAPAL s.r.o. Stará Mostecká 250/2, 412 01 Litoměřice IČ: 06083927	
LOKALITA Bílina p.č.: 782, 784/1, 785; k.ú.: 604208 Bílina		ZODPOVĚDNÝ PROJEKTANT Ing. Pavel Veverka	
INVESTOR Město Bílina, Břežánská 50/4, 418 01 Bílina, IČO: 00266230		VYPRACOVAL Ing. Nikola Markvartová	
STUPEŇ DOKUMENTACE Dokumentace pro provádění stavby		PROJEKTANT ČÁSTI FAPAL s.r.o. Stará Mostecká 250/2 412 01 Litoměřice IČ: 06083927	
ČÁST DOKUMENTACE D.1.1 Architektonicko-stavební řešení		ČÍSLO ZAKÁZKY 002_2024	
ČÍSLO VÝKRESU D.1.1.b.2 03		NÁZEV VÝKRESU SO01 - OBJEKT D PORUCHY - STÁVAJÍCÍ STAV PŮDORYS KROVU, PŮDORYS STŘECHY	
DATUM 11/2024		PARE	
MĚŘÍTKO 1:100

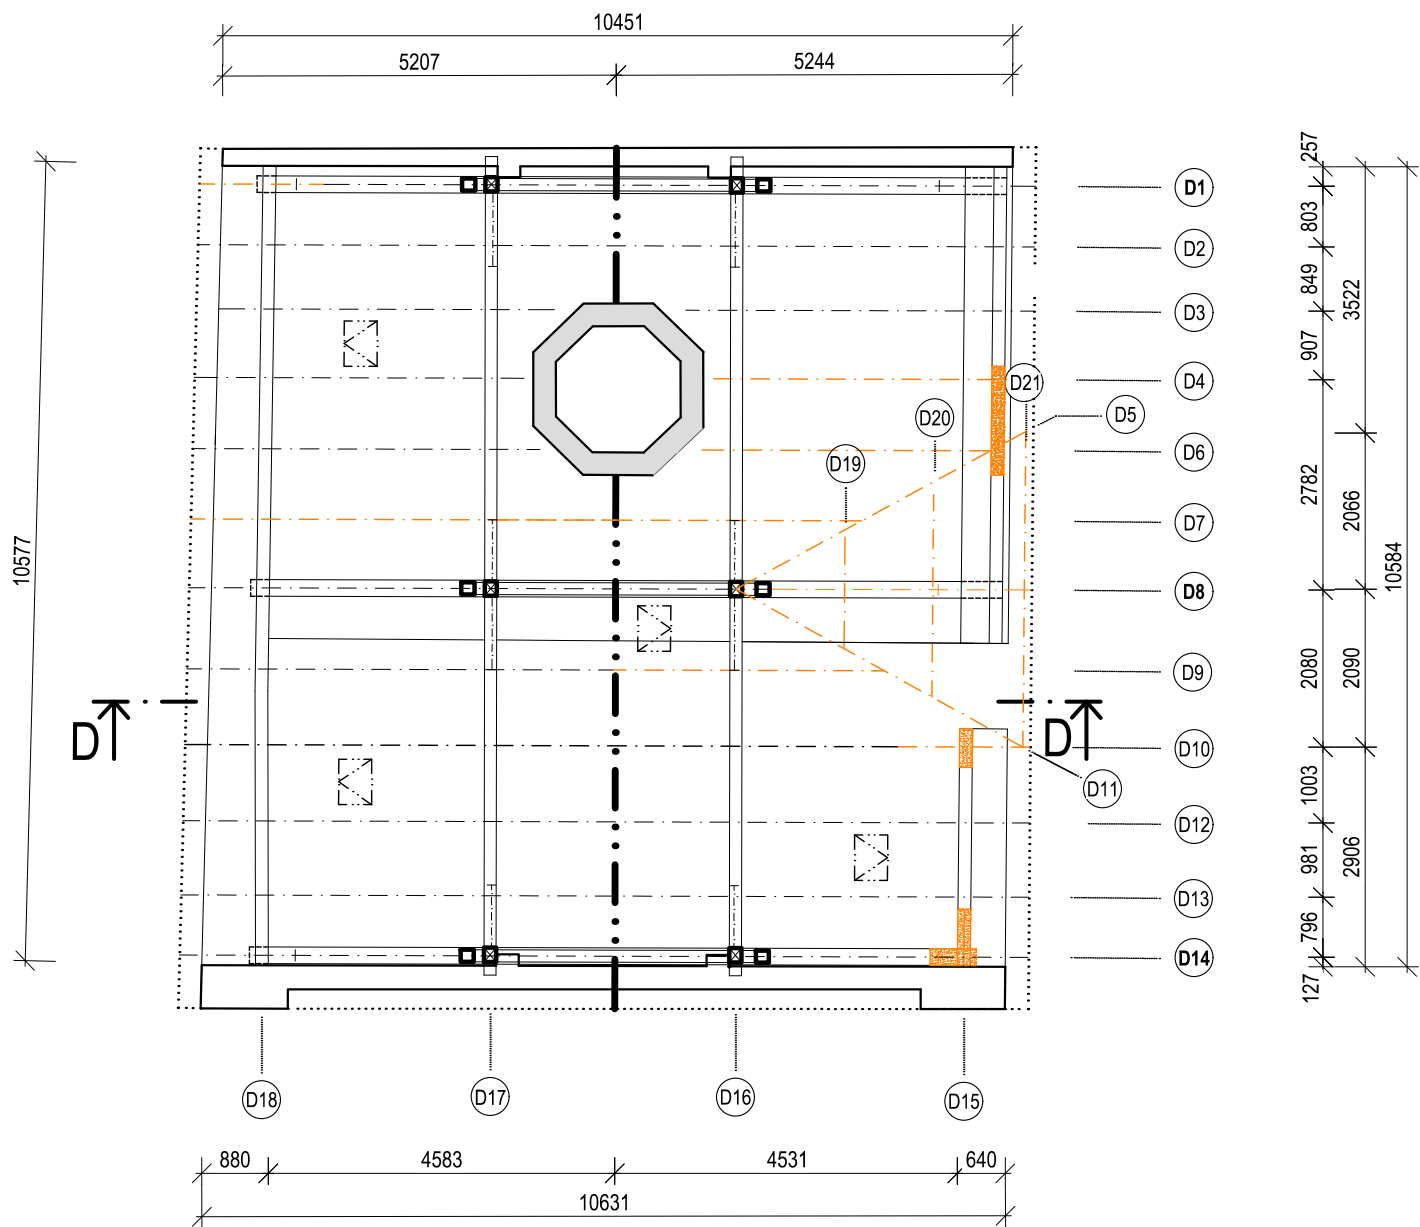
PŮDORYS KROVU

- Pozn.
- Lokální poruchy střešního laťování (šupinové krytí). Odhad porušení - 40% z celkové plochy.
 - Porucha střešní krytiny - Lokální zřícení střešního pláště (graficky vyznačeno).
 - Uvolněné střešní tašky a střešní hřebenače.
 - Celkový rozsah poruch střešní krytiny - 40% z celkové plochy.
 - Poruchy korunní římsy - Degradace omítky. Odhad porušení - 85% z celkové plochy.
 - Uvolněné cihly. Odhad porušení - 20% z celkové plochy.
 - Absence podokapních žlabů a svodů.
 - Krov přilehlé střešní nástavby objektu E nelze přesně zaměřit.
Do prostor je ztížená přístupnost - krov je zřícen. Zakreslení je pouze orientační.
