NÁZEV AKCE
PD na obnovu střech objektů bývalého areálu
pivovaru čp. 1, čp. 2, čp. 228 v Bílině - II.

STUPEŇ DOKUMENTACE
Dokumentace pro provádění stavby

D.1.1.b.2
06

SO01 - OBJEKT G
PORUCHY - STÁVAJÍCÍ STAV
RYS KROVU, PŮDORYS STŘECHY

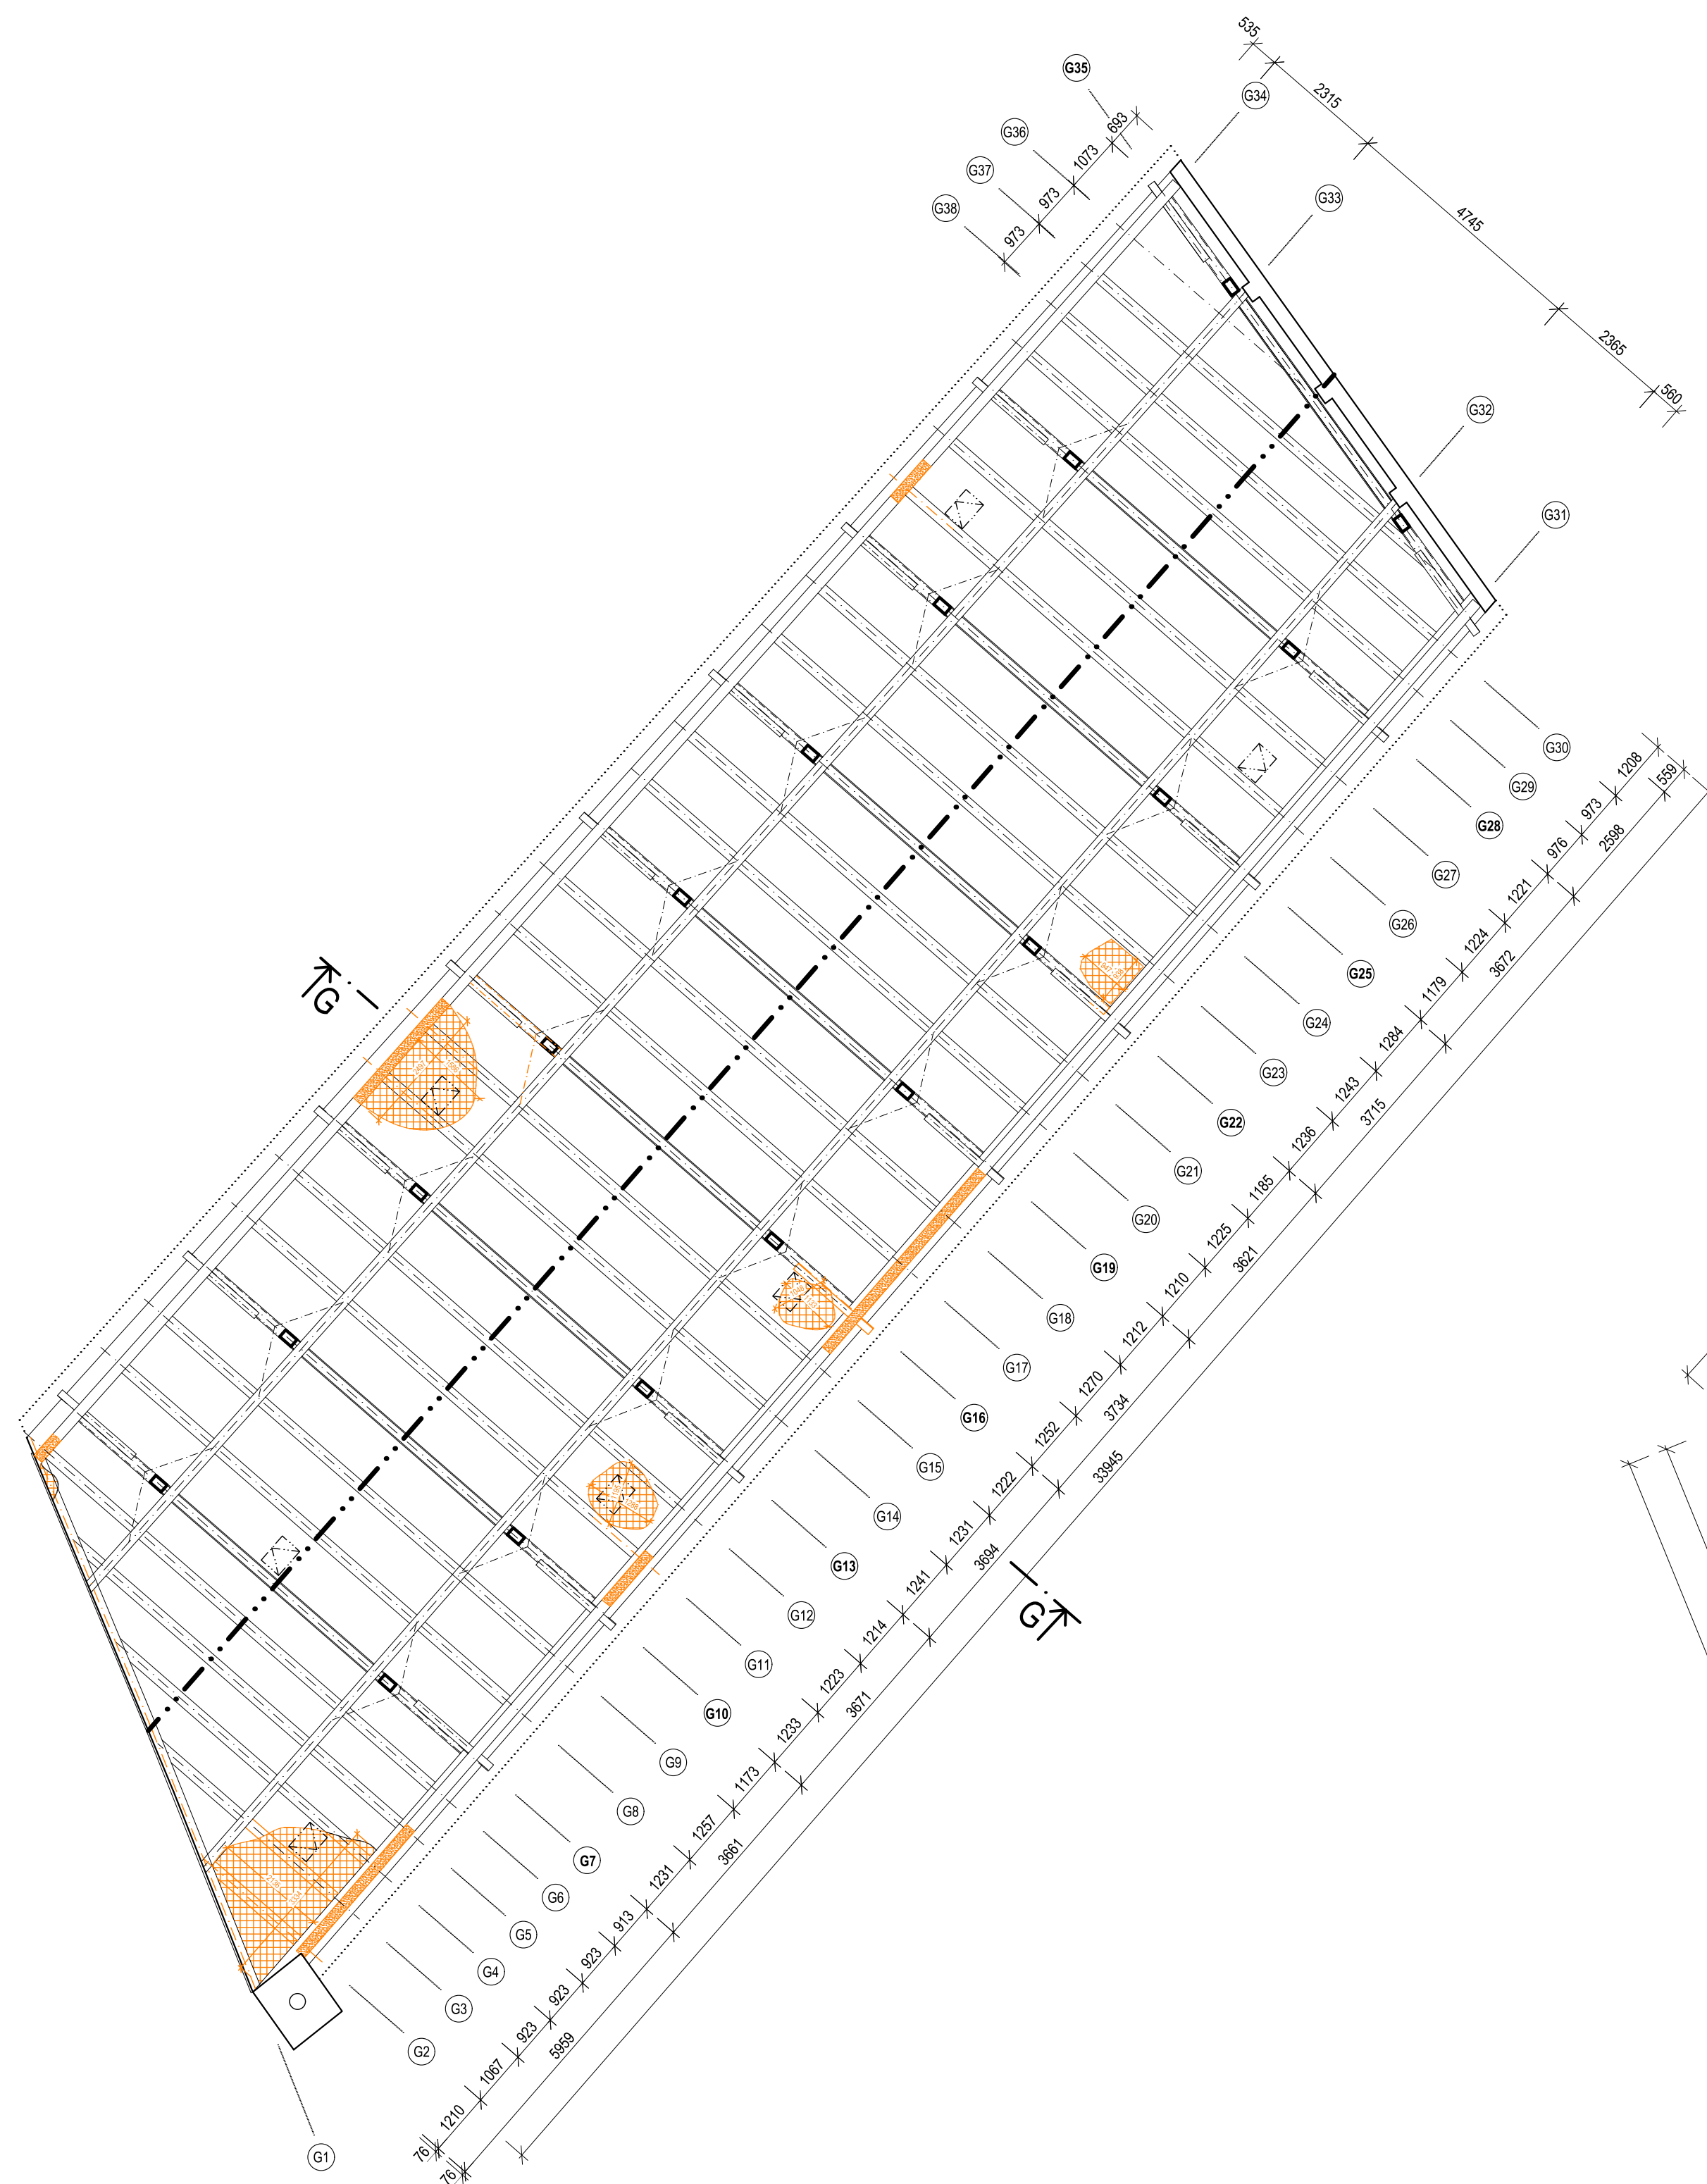
PŮDORYS KROVU

| | PORUŠENÉ VODOROVNÉ PRVKY KROVU |
| | PORUŠENÉ ŠIKMÉ PRVKY KROVU |
| | OBLAST PORUCH PODLAHOVÝCH/STROPNÍCH KONSTRUKCE

/Degradace vazných trámů/ |

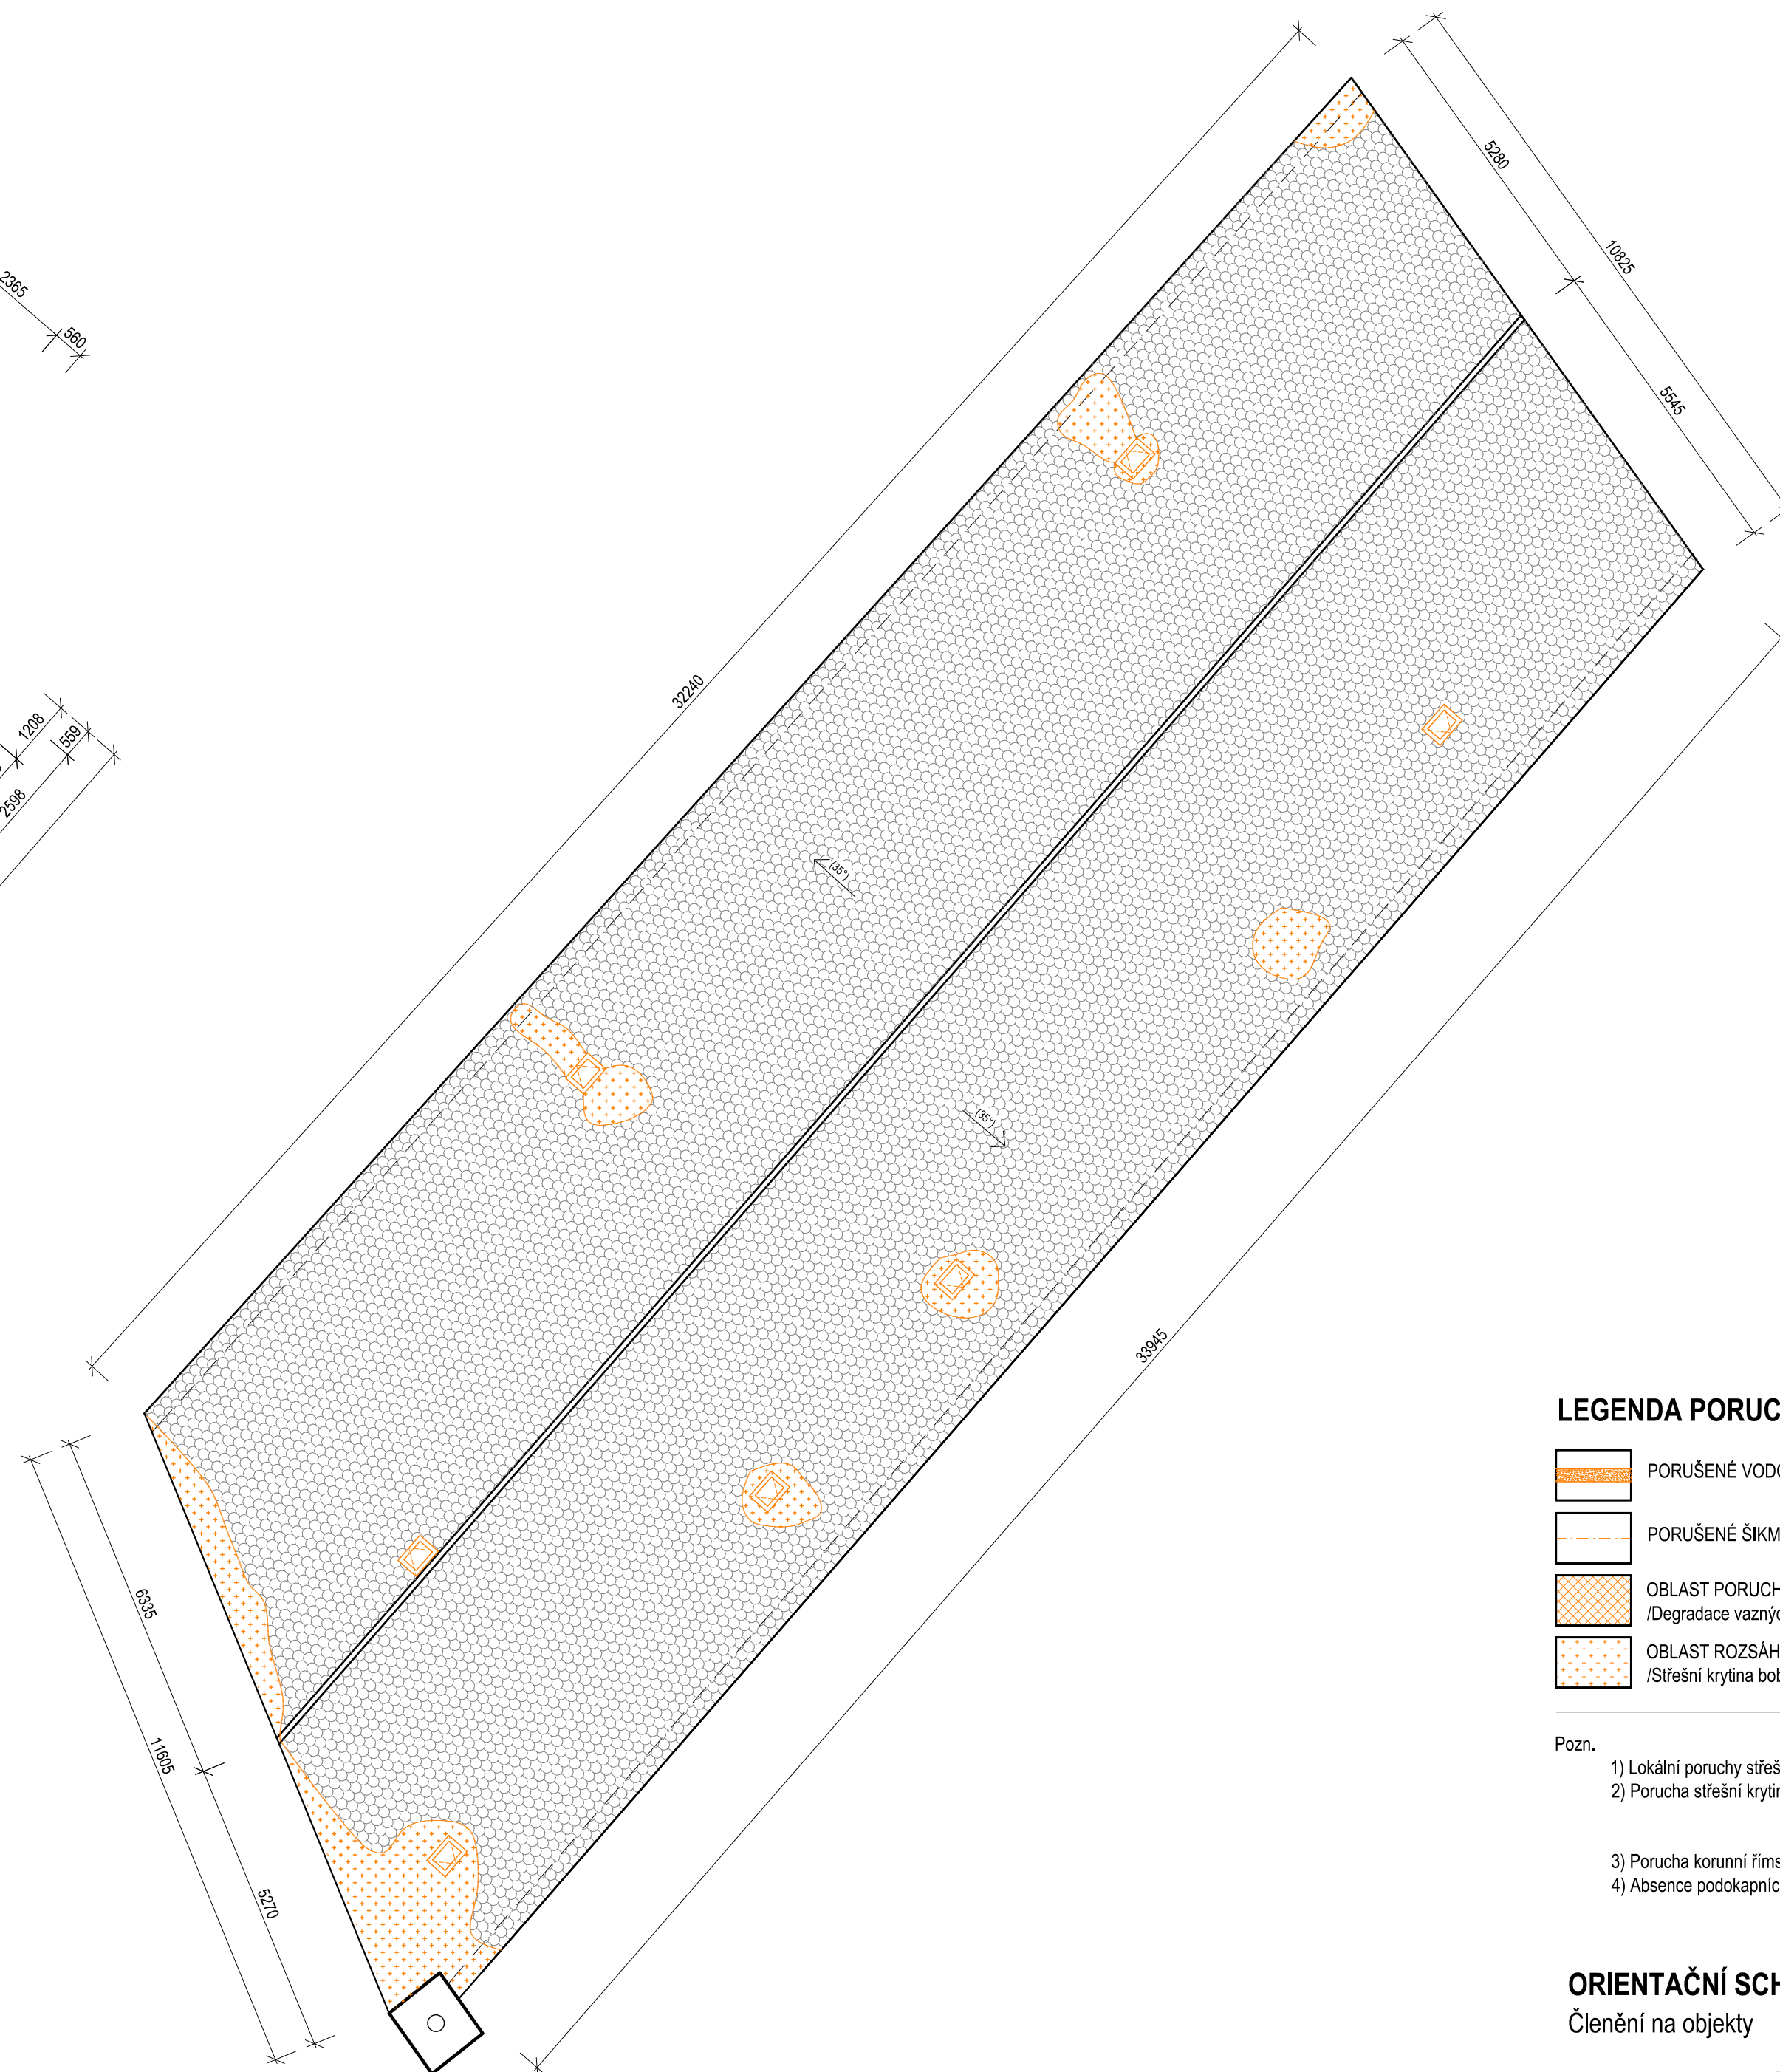
PŮDORYS STŘECHY

| | OBLAST ROZŠÍŘENÝCH LOKÁLNÍCH PORUCH STŘEŠNÍHO PLÁŠTĚ

/Štřešní krytina bobrovka - šupinové krytí/ |

- 1) Lokální poruchy střešního laťování (šupinové krytí). Odhad porušení - 15% z celkové plochy.
- 2) Porucha střešní krytiny - Lokální zřízení střešního pláště (graficky vyznačeno).
 - Uvolněné střešní tašky a střešní hřebenečce.
 - Celkový rozsah poruch střešní krytiny - 30% z celkové plochy.
- 3) Porucha korunní římsy - Degradace odmytky. Odhad porušení - 50% z celkové plochy.
- 4) Absence dodávkapních žlabů a svodů.
