**ZŠ Lidická, školní
poradenské pracoviště**

Lidická 278/16
Bílina
418 01

Půdorys 1 NP - nový stav

D.1.1.2.03

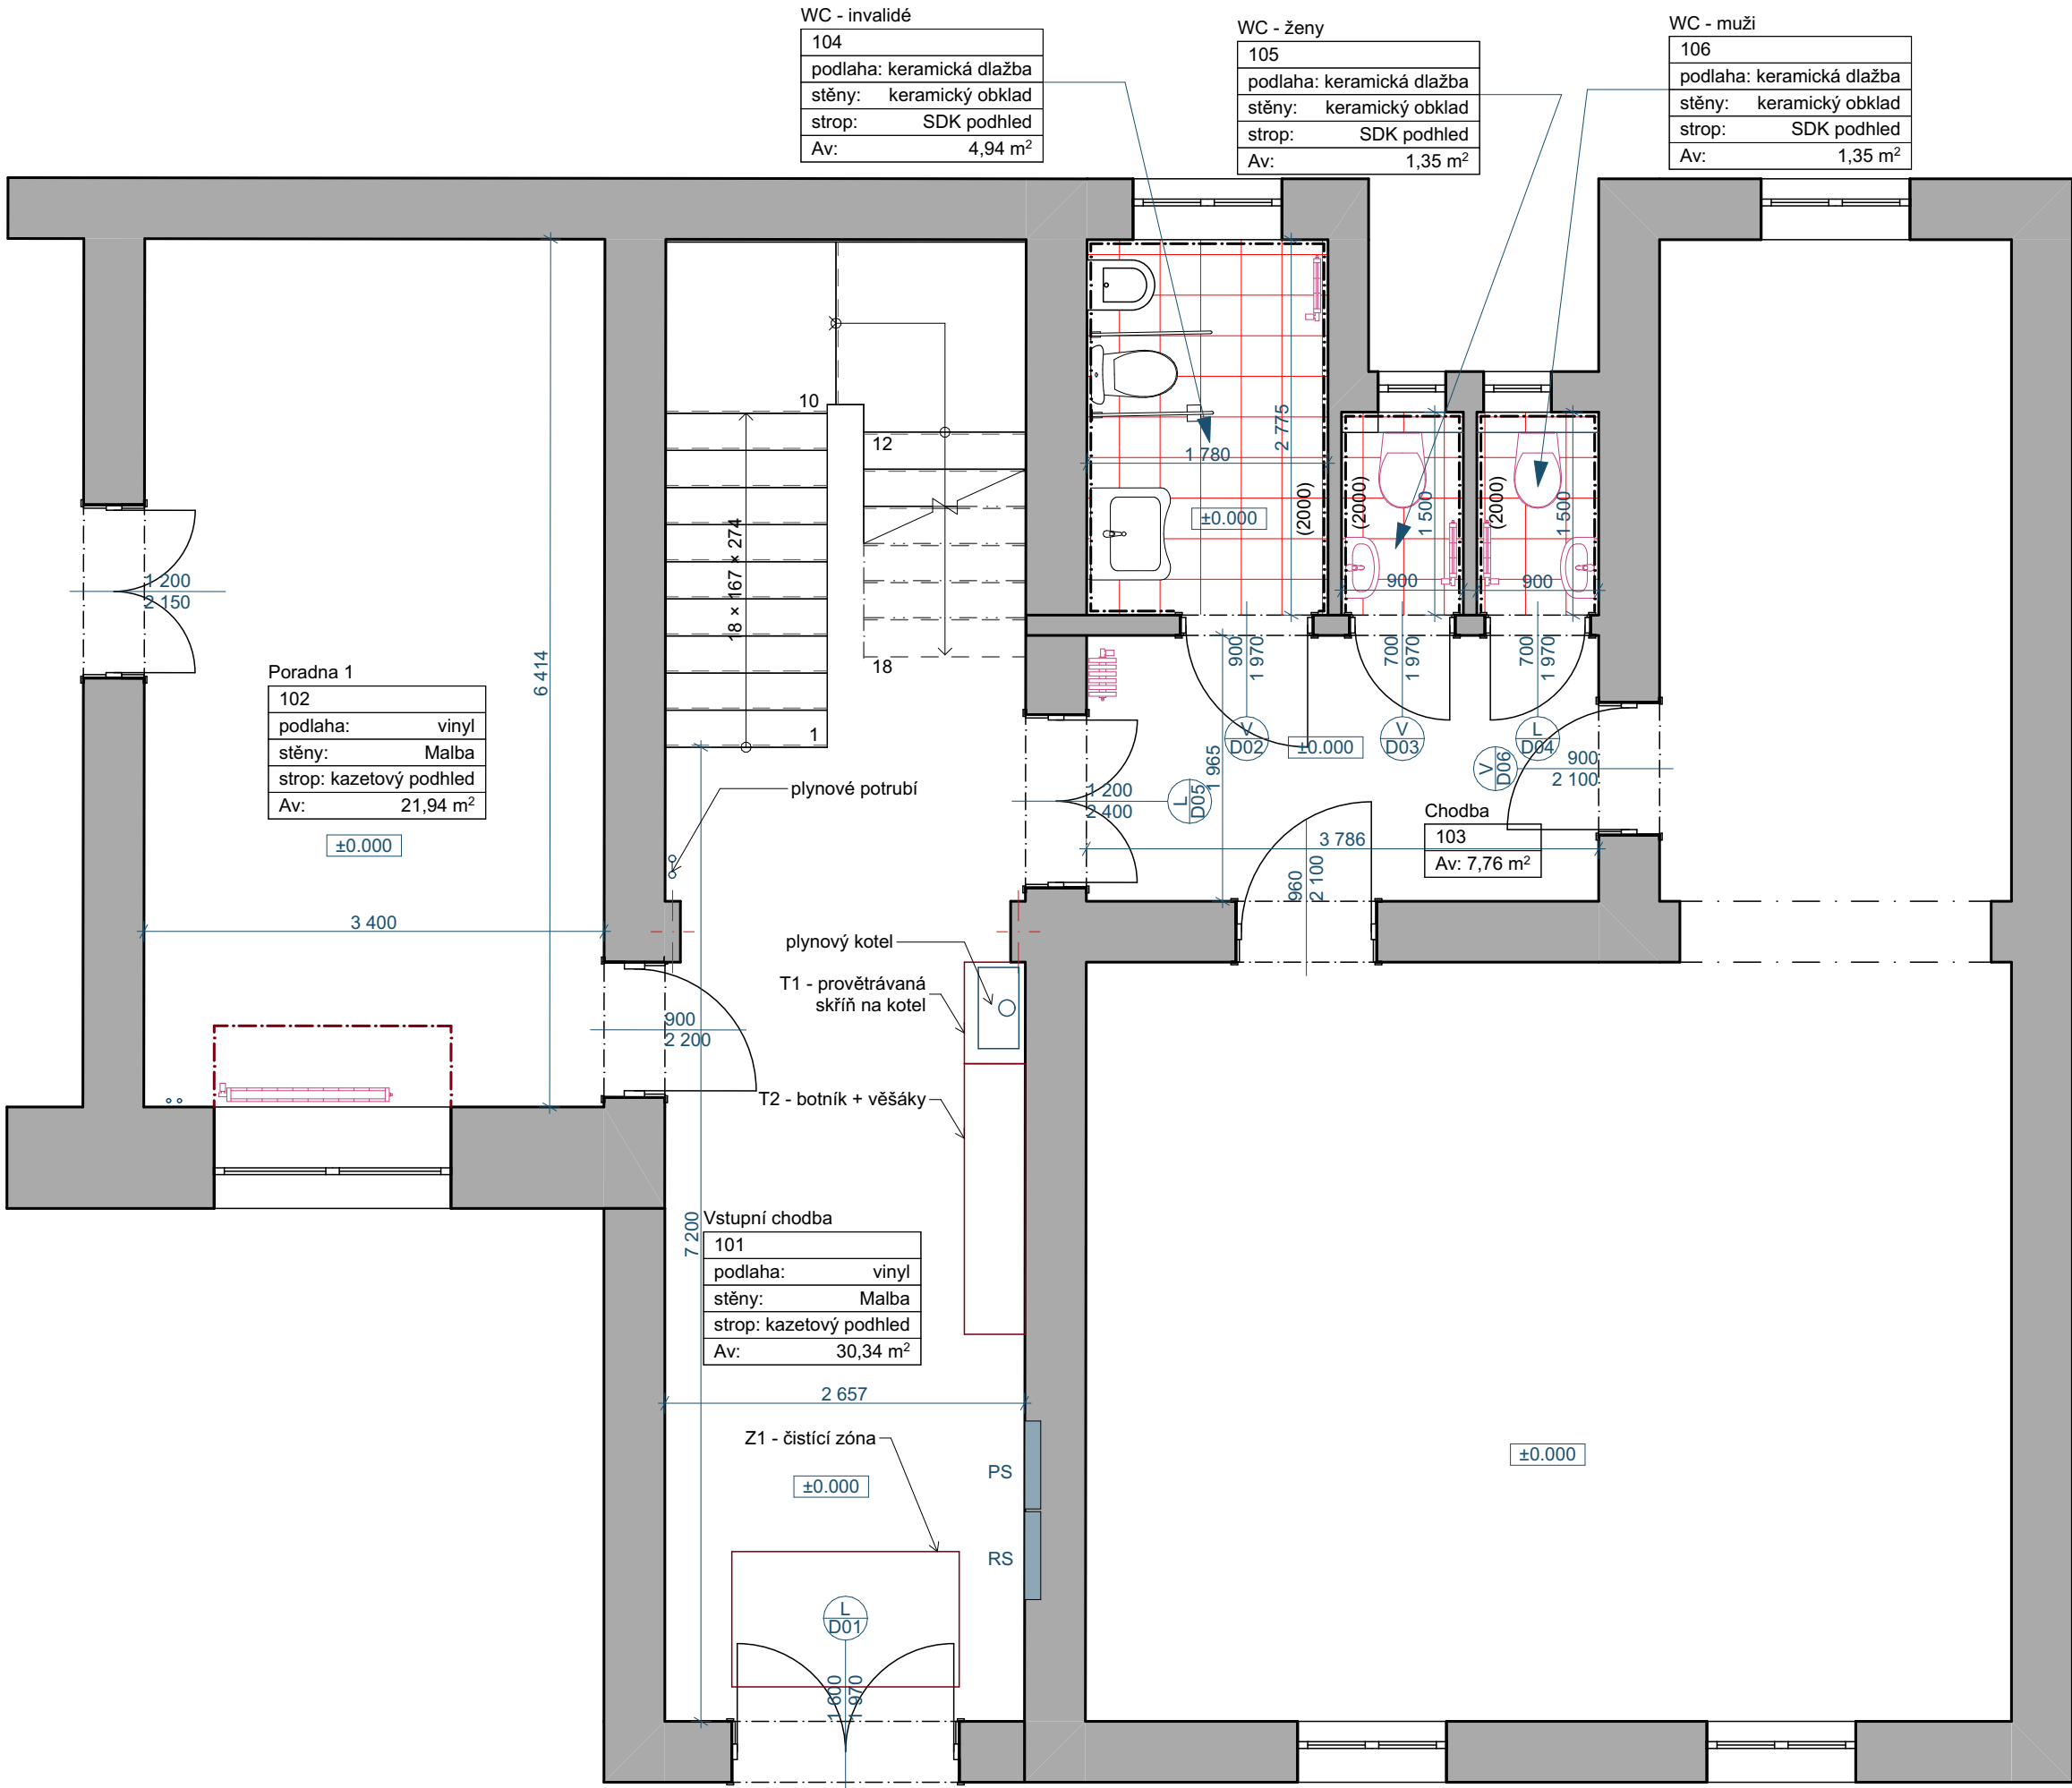
- omítky stěn budou po provedení instalací opraveny a celoplošně přeštukovány
- budou provedeny nové podhledy na sociálních zařízeních z impregnovaného (zeleného) SDK v ostatních místnostech budou podhledy kazetové
- na WC bude keramický obklad do výšky 2,00 m, parapet i špalety oken budou také obloženy
- podlahy po odstranění stávajících krytin budou přebroušeny, vysáty, zpenetrovány a vyrovnány nivelační stěrkou na bázi cementu. Poté budou provedeny nové krytiny.
- stěny i stropy na WC budou vymalovány otěruvzdornou malbou, na chodbách a v učebně bude do výšky 1,5 m proveden omyvatelný nátěr silikátovou barvou
