3. ETAPA REVITALIZACE FASÁDY:

VNITRODVORNÍ FASÁDY - OBJEKT P.Č.ST. 71, P.Č.ST. 73 A OPĚRNÉ ZDI

HAMPEJS PROJEKTY		www.hampejsprojekty.cz +420 736 788 835 info@hampejsprojekty.cz	
HP:	Ing. Ondřej Hampejs	STUPEŇ:	DOS
VYPRACOVAL:	Ruslan Kurtyak	DATUM:	06/2024
ARCHITEKT:	-	Č. ZAKÁZKY:	23-72
AUTORIZACE:		Č. PARÉ:	
OBJEDNATEL		Městský úřad Bílina, Břežanská 49/2, 418 01 Bílina	
ZAKÁZKA:		REVITALIZACE OBJEKTU Břežanská 49/2, Bílina	
ČÁST PD:		D.1.1 ARCHITEKTONICKO - STAVEBNÍ ŘEŠENÍ	
NÁZEV VÝKRESU:		POHLEDY NA FASÁDY VNITRODVORNÍ - STÁVAJÍCÍ STAV	
REVIZE:	MĚŘITKO:	Č. VÝKRESU:	
----	1:75	D.1.1.05

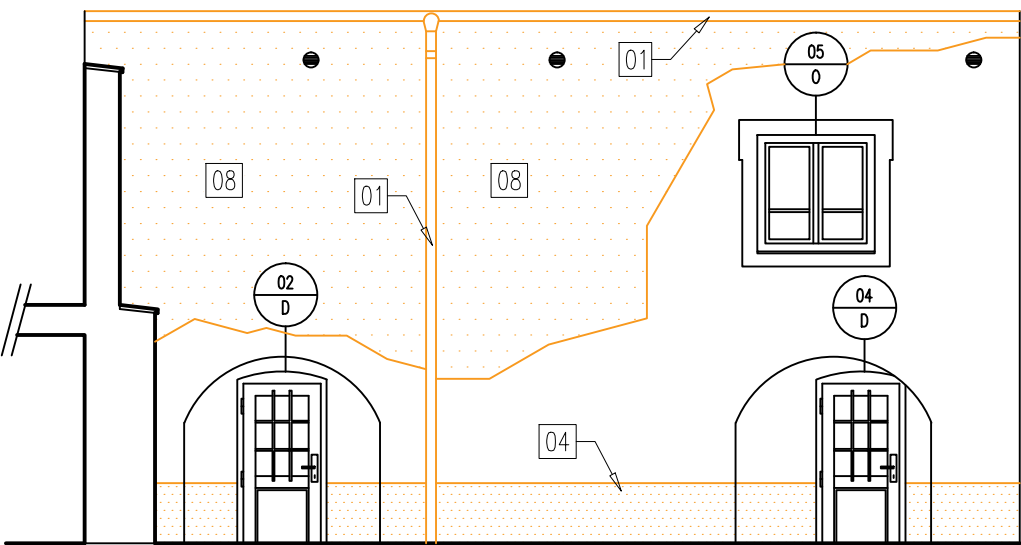
POHLED OD JIHOVÝCHODU:

OBJEKT P.Č.ST. 73 V K.Ú. BÍLINA

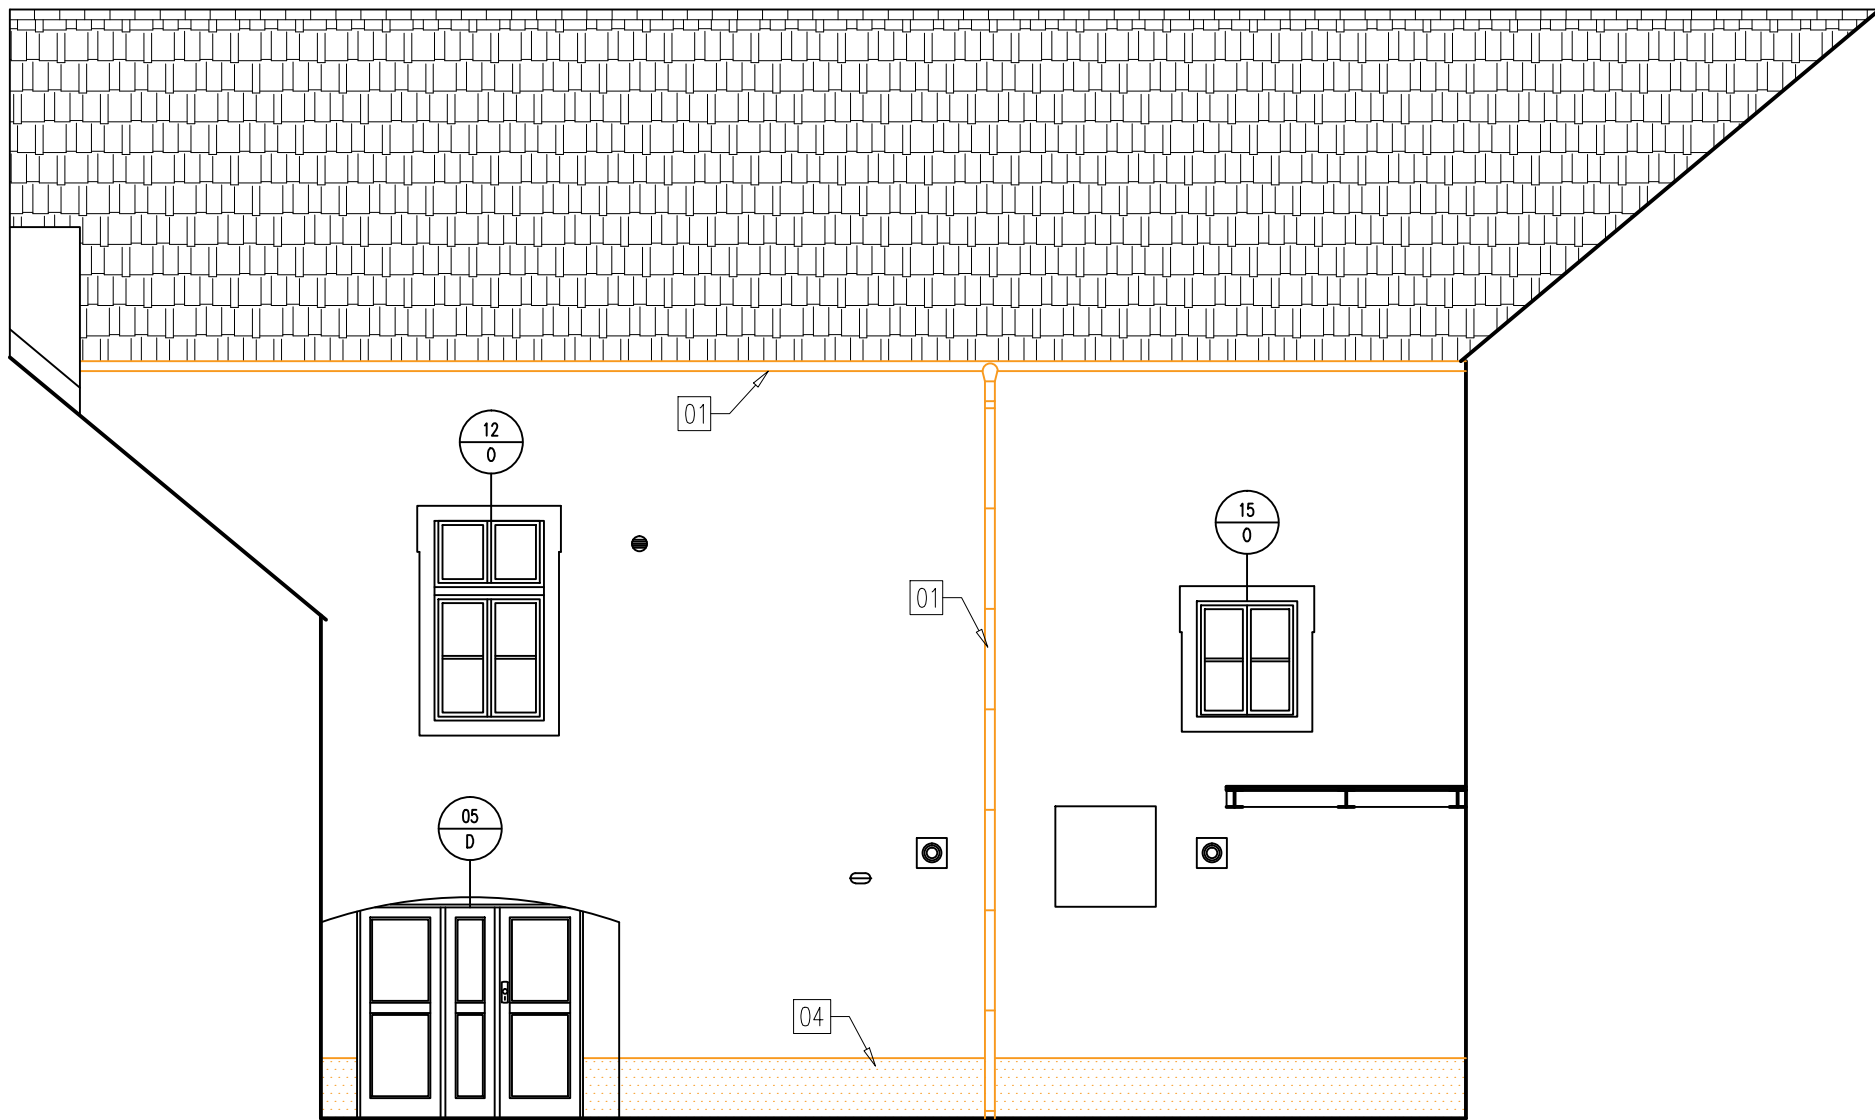
POHLED OD JIHOZÁPADU:

OBJEKT P.Č.ST. 71 V K.Ú. BÍLINA

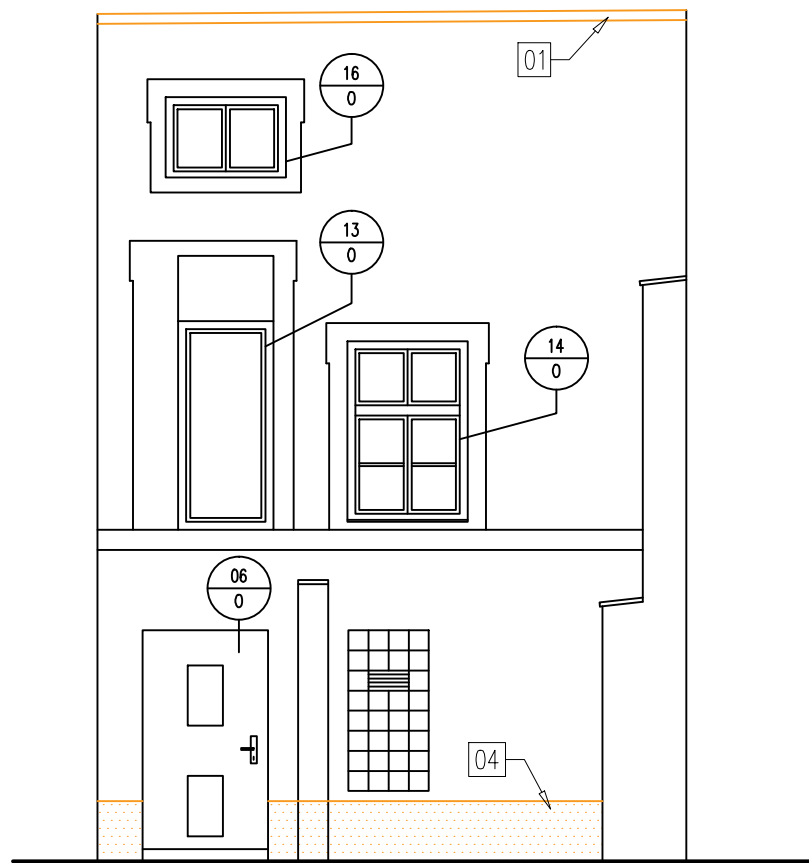
POHLED OD SEVEROZÁPADU:

OBJEKT P.Č.ST. 71 V K.Ú. BÍLINA

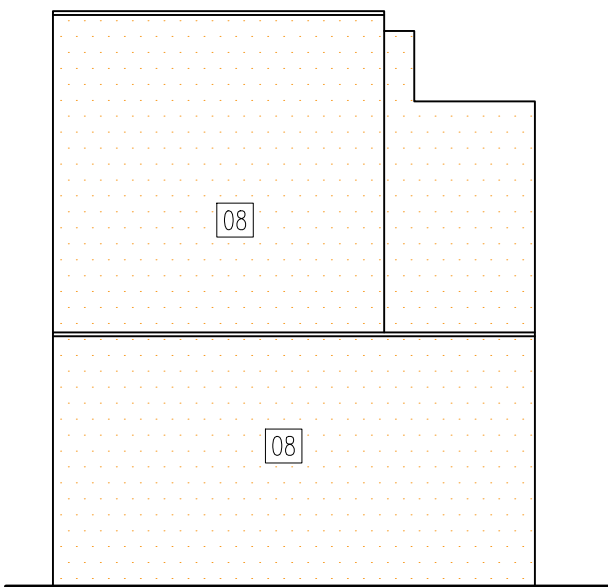
SEVEROZÁPADNÍ ZEĎ

OPĚRNÉ ZDI:
