3. ETAPA REVITALIZACE FASÁDY:

VNITRODVORNÍ FASÁDY - OBJEKT P.Č.ST 71, P.Č.ST. 73 A OPĚRNÉ ZDI

HAMPEJS PROJEKTY		www.hampejsprojekty.cz +420 736 788 835 info@hampejsprojekty.cz	
HP:	Ing. Ondřej Hampejs	STUPEŇ:	DOS
VYPRACOVAL:	Ruslan Kurtyak	DATUM:	06/2024
ARCHITEKT:	-	Č. ZAKÁZKY:	23-72
AUTORIZACE:		Č. PARÉ:	
OBJEDNATEL		Městský úřad Bílina, Břežanská 49/2, 418 01 Bílina	
ZAKÁZKA:		REVITALIZACE OBJEKTU Břežanská 49/2, Bílina	
ČÁST PD:		D.1.1 ARCHITEKTONICKO - STAVEBNÍ ŘEŠENÍ	
NÁZEV VÝKRESU:		POHLEDY NA FASÁDY VNITRODVORNÍ - NOVÝ STAV	
REVIZE:	MĚŘITKO:	Č. VÝKRESU:	
----	1:75	D.1.1.06

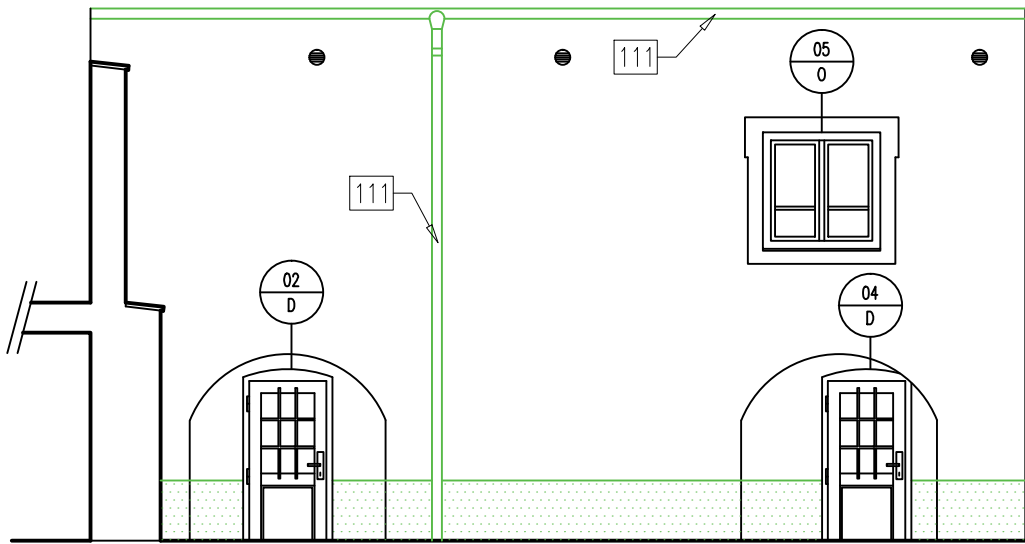
OBJEKT P.Č.ST. 73 V K.Ú. BÍLINA

POHLED OD JIHOVÝCHODU:

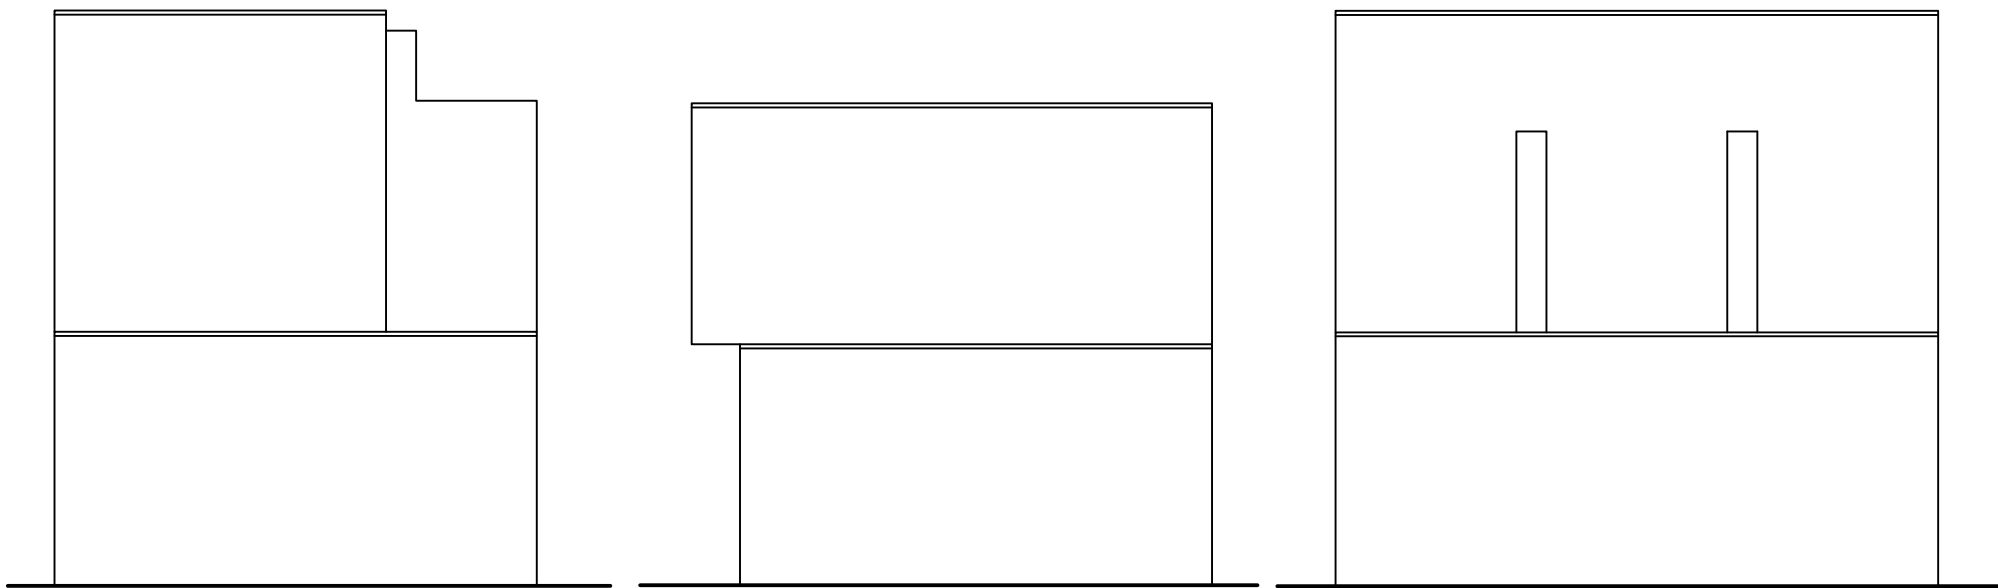
OPĚRNÉ ZDI:

SEVEROZÁPADNÍ ZEĎ

JIHOZÁPADNÍ ZEĎ

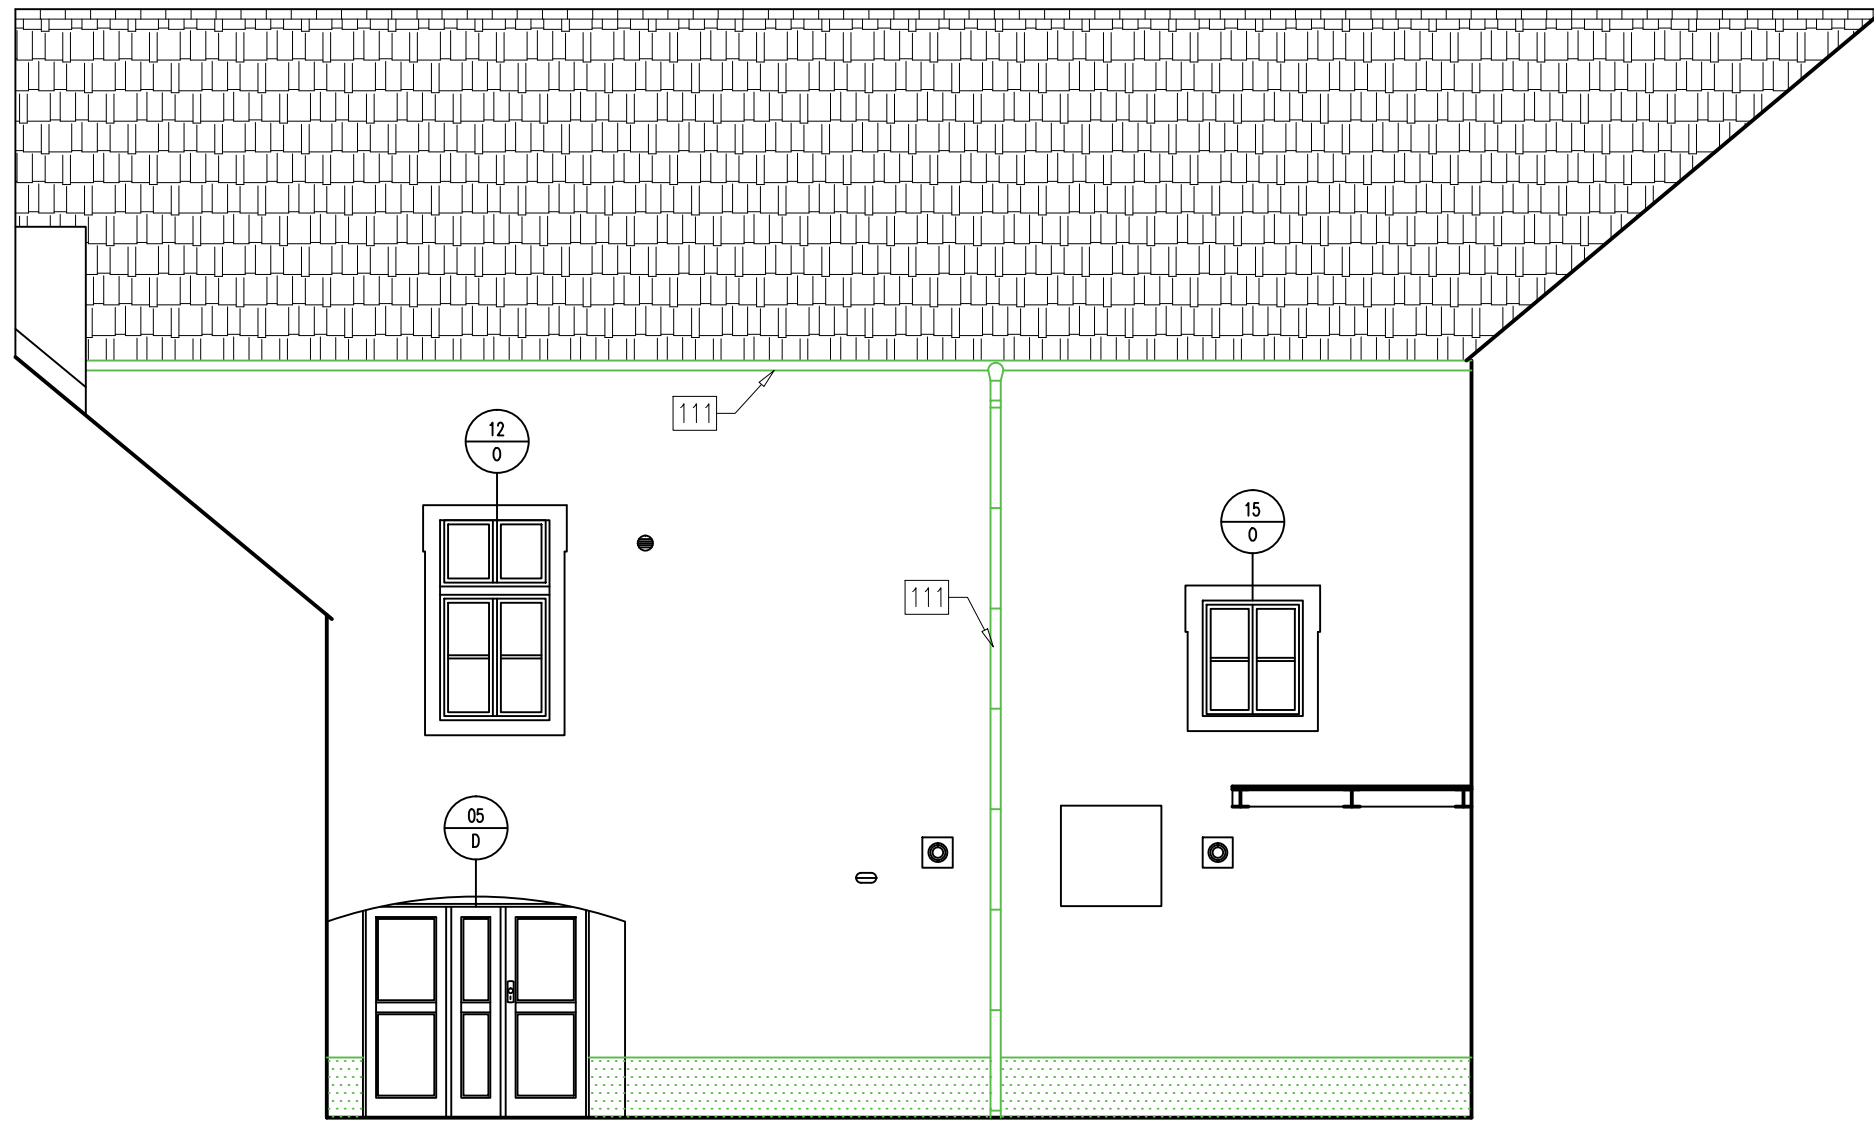
OBJEKT P.Č.ST 71 V K.Ú. BÍLINA

POHLED OD JIHOZÁPADU:

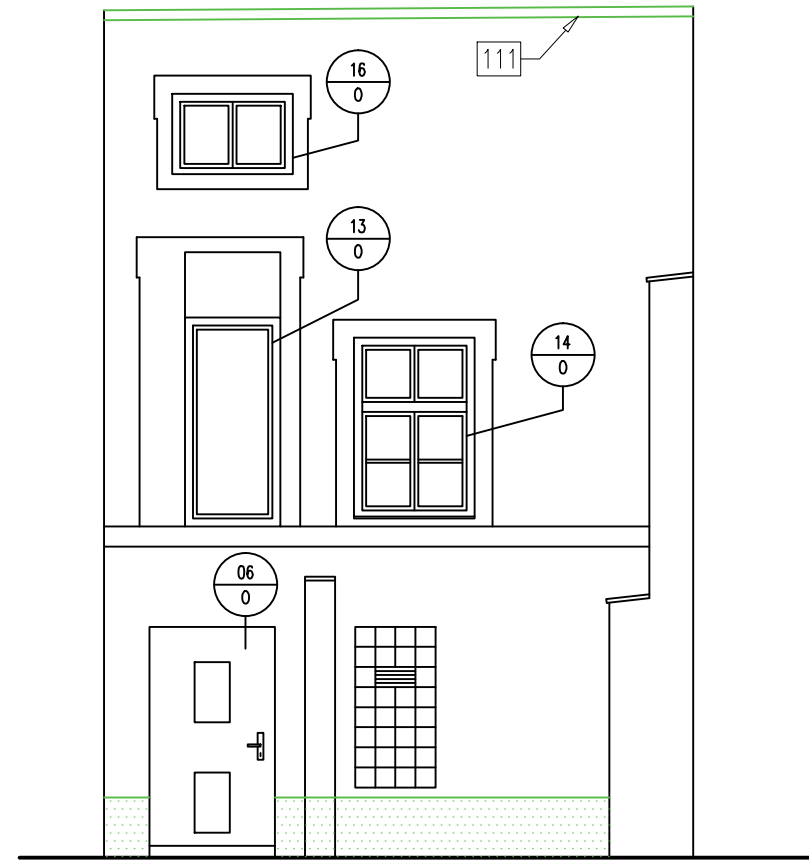
OBJEKT P.Č.ST 71 V K.Ú. BÍLINA

POHLED OD SEVEROZÁPADU:
