ODP.PROJEKTANT	VYPRACOVAL	<div><div>STATUM</div><div>S.r.o.</div><div>PROJEKTOVÁ STAVBA A DOPRAVA STAVB, INŽENÝRSKÁ ČINNOST</div><div>Kolářova 1879/11, 415 01 Teplice</div><div>IČ: 28741129, DIČ: CZ28741129</div><div>tel: 417 559 196, info@statum.cz</div></div>	
Ing. Daniel Bund	Ing. Daniel Bund		
MÍSTO STAVBY	Bílina		
STAVEBNÍK	Město Bílina		
NÁZEV		FORMÁT	2 x A4
Oprava radniční věže MěÚ Bílina		DATUM	07/2017
		STUPEŇ	PD
		ČÍSLO ZAKAZKY	s019/2017
VÝKRES	OPRAVOVANÉ KONSTRUKCE	MĚŘITKO	ČÍSLO VÝKRESU
		1:50	2

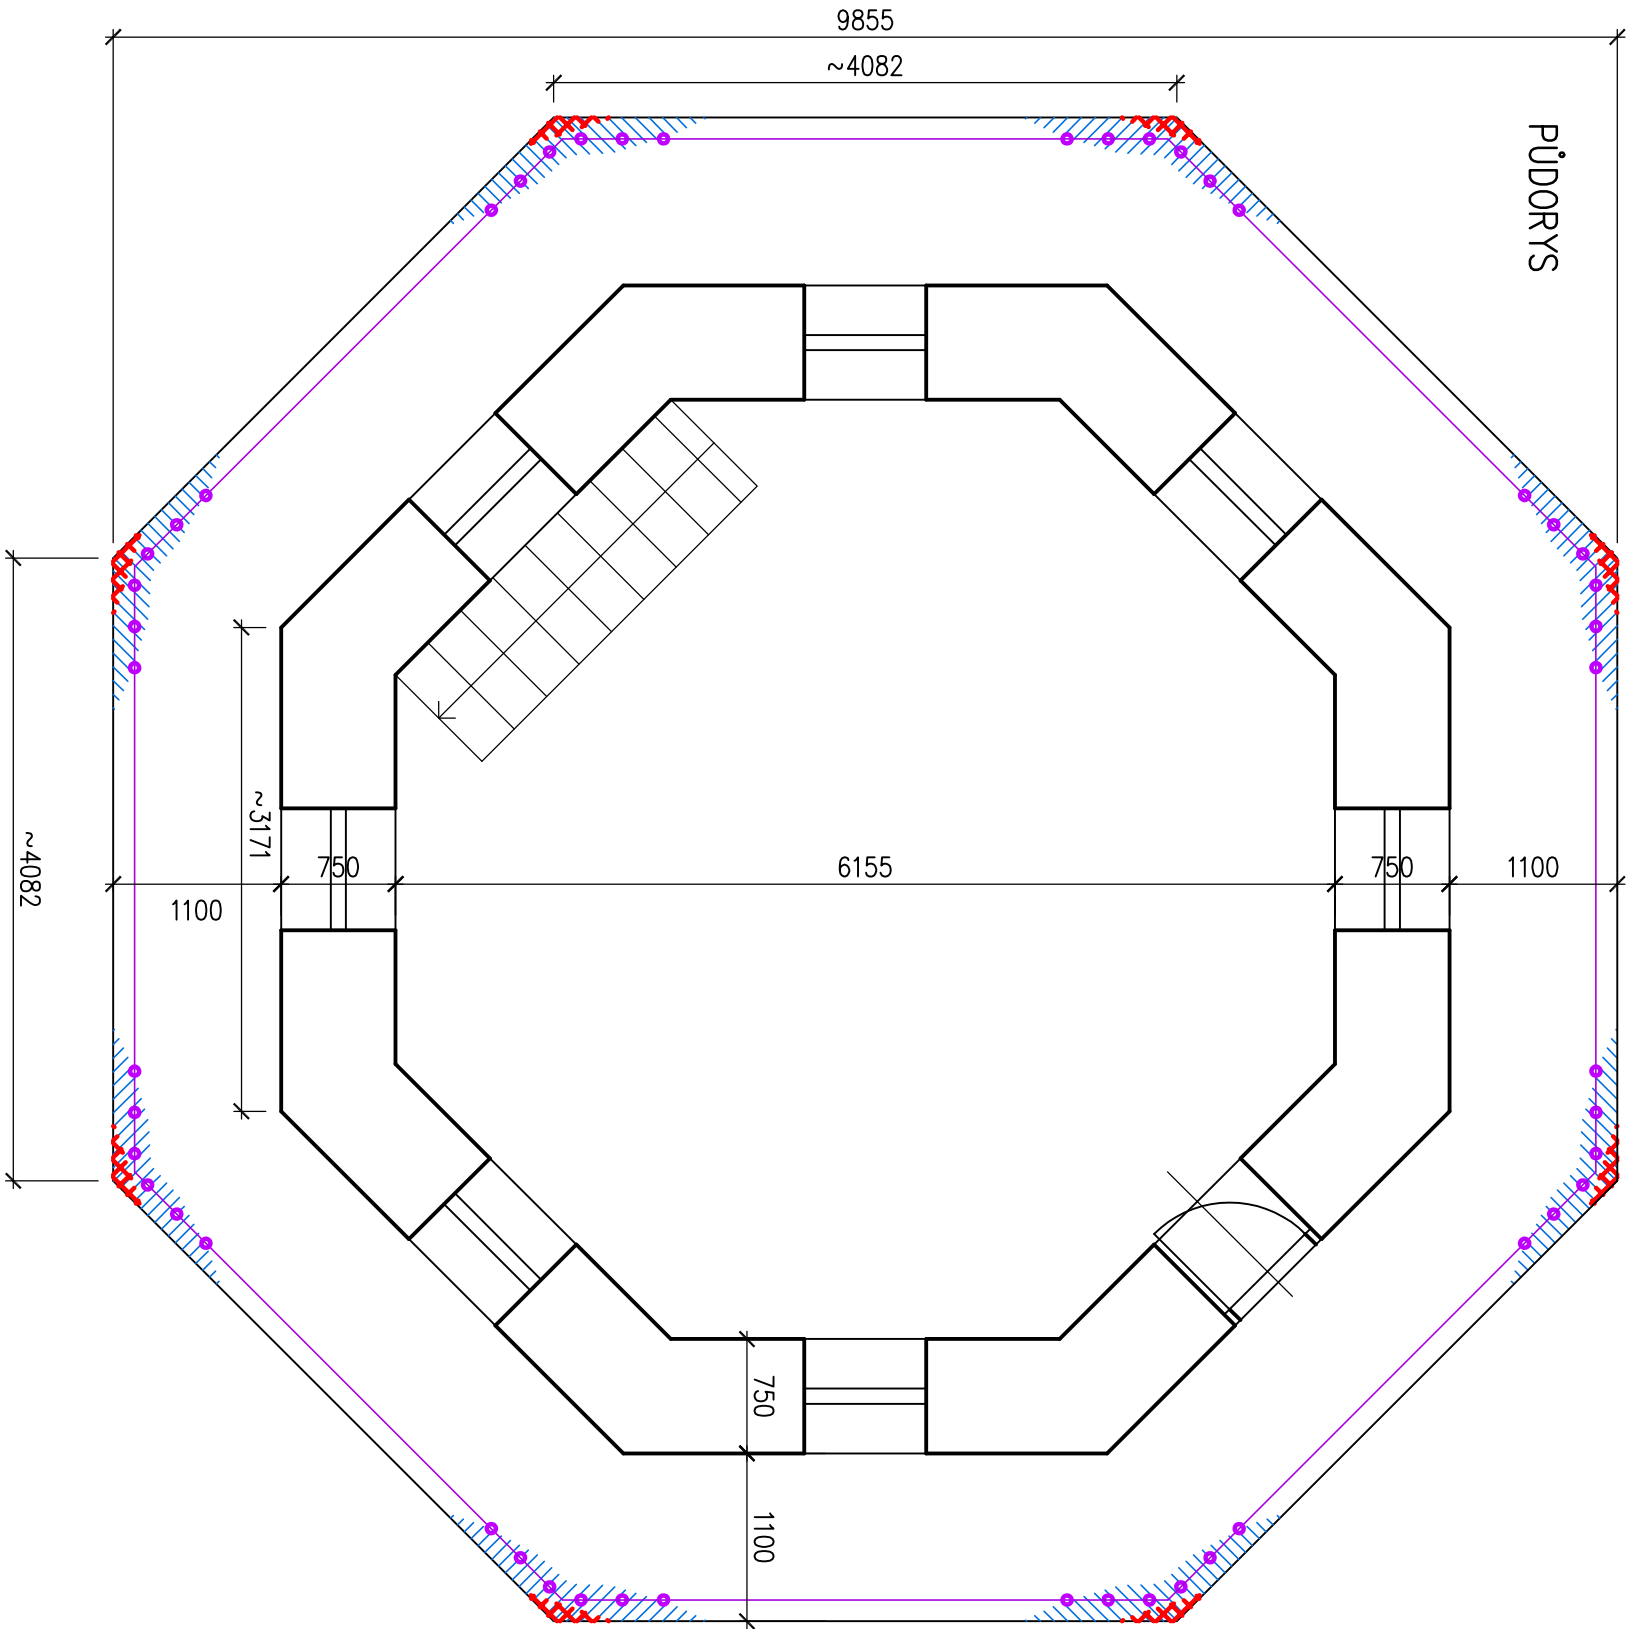
OPRAVA POŠKOZENÝCH OMÍTEK OCHOZU VČETNĚ OZDOBNÝCH KONZOL V MÍSTĚ PŮDORYSNÉHO ZALOMENÍ OCHOZU, ZPŮSOB OPRAVY VIZ TECHNICKÁ ZPRÁVA

OPRAVA ZDEGRADOVANÉ NOSNÉ ŽELEZOBETONOVÉ KONSTRUKCE, TECHNOLOGIE OPRAVY VIZ TECHNICKÁ ZPRÁVA

VÝMĚNA SPODNÍ ČÁSTI VŠECH SLOUPKŮ ZÁBRADLÍ, NOVĚ BUDOU KONCE SLOUPKŮ NA VÝŠKU CCA 50 MM NAHRAZENY STEJNÝM PROFILEM (KAŽDÝ SLOUPEK DOMĚŘIT NA MONTÁŽI, JSOU ROZDILNÉ)

CELOPLOŠNÁ OBNOVA NÁTĚROVÉHO SYSTÉMU ZÁBRADLÍ, VIZ TECHNICKÁ ZPRÁVA
