PŮDORYS STŘECHY S1 NÁVRHOVÝ STAV M 1:100

<div>ATELIER DEK</div>		<div>PROJEKTOVÁ DOKUMENTACE OPRAVY PLOCHÝCH STŘECH</div> <div>Hornická nemocnice s poliklinikou, Pražská 206/95, Bílina</div>	
<div>projektant:</div> <div>DEKPROJEKT s. r. o.</div> <div>Tiskařská 257/10, 108 00 Praha</div> <div>tel.: +420 234 054 284</div>		<div>objednatel:</div> <div>Město Bílina</div> <div>Břežánská 50/4</div> <div>41801 Bílina</div>	
<div>stupeň dokumentace:</div> <div>Dokumentace provádění stavby (DPS)</div>	<div>část dokumentace:</div> <div>D.1.1 Architektonicko-stavební řešení</div>	<div>obsah výkresu:</div> <div>Půdorys - navrhovaný stav střechy S1</div>	
<div>vypracoval:</div> <div>Ing. Tomáš Puhl</div>	<div>zodpovědný projektant:</div> <div>Ing. David Tesař</div>		<div>paré:</div>
<div>kontroloval:</div> <div>Ing. L. Odehnal, Ing. J. Janeček</div>	<div>Pořadové číslo v deníku autorizované osoby: 425</div>		<div>číslo výkresu:</div> <div>D.1.1 b) 01</div>

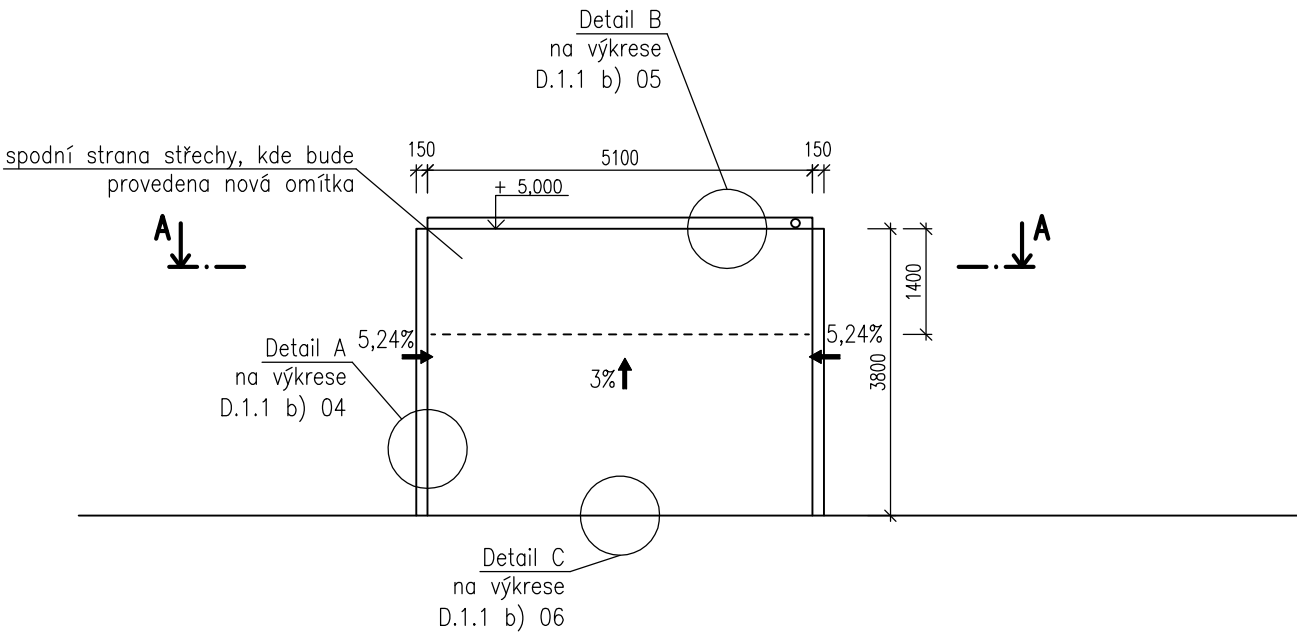
- Na střeše budou provedena oprava skladby střechy popsána níže. Podrobný popis viz "D.1.1 a) Technická zpráva", která je nedílnou součástí této projektové dokumentace.
- Bude odstarněna stávající skladba střechy až na nosnou konstrukci.
- Bude provedeno očuštění nosné konstrukce a provedení nové skladby se spádovými klíny z EPS a hydroizolací z asflatových pásů.
- Při spodním líci stříšky nad chodištěm bude odstraněna stávající omítka s výztužnou vrstvou. Bude provedena nová váztužná vrstva s omítkou.
