OBJEKT Č.P. 228
ČÁST BUDOVY I
ŘEZ I.6-I.6', M=1:50
současný stav

INVESTOR: Lesy Sever, s.r.o., Zámek Bilina 987, 41801 Bilina		KRESLIL: Bleskové projekty, s.r.o., Štítného 1336, 27201 Kladno, Kročehlavy		DATUM 04/2019	
NÁZEV AKCE: STAVEBNÍ OPRAVY STÁVAJÍCÍCH KROVŮ BUDOVY Č.P. 228 BÝVALÉHO PIVOVARU V BILINĚ		OBSAH VÝKR.: Č.P. 228 ČÁST BUDOVY I - ŘEZ I.6-I.6'		MĚŘÍTKO 1:50 FORMÁTY 2xA4	VÝKR. Č. D.1.1.1.10.

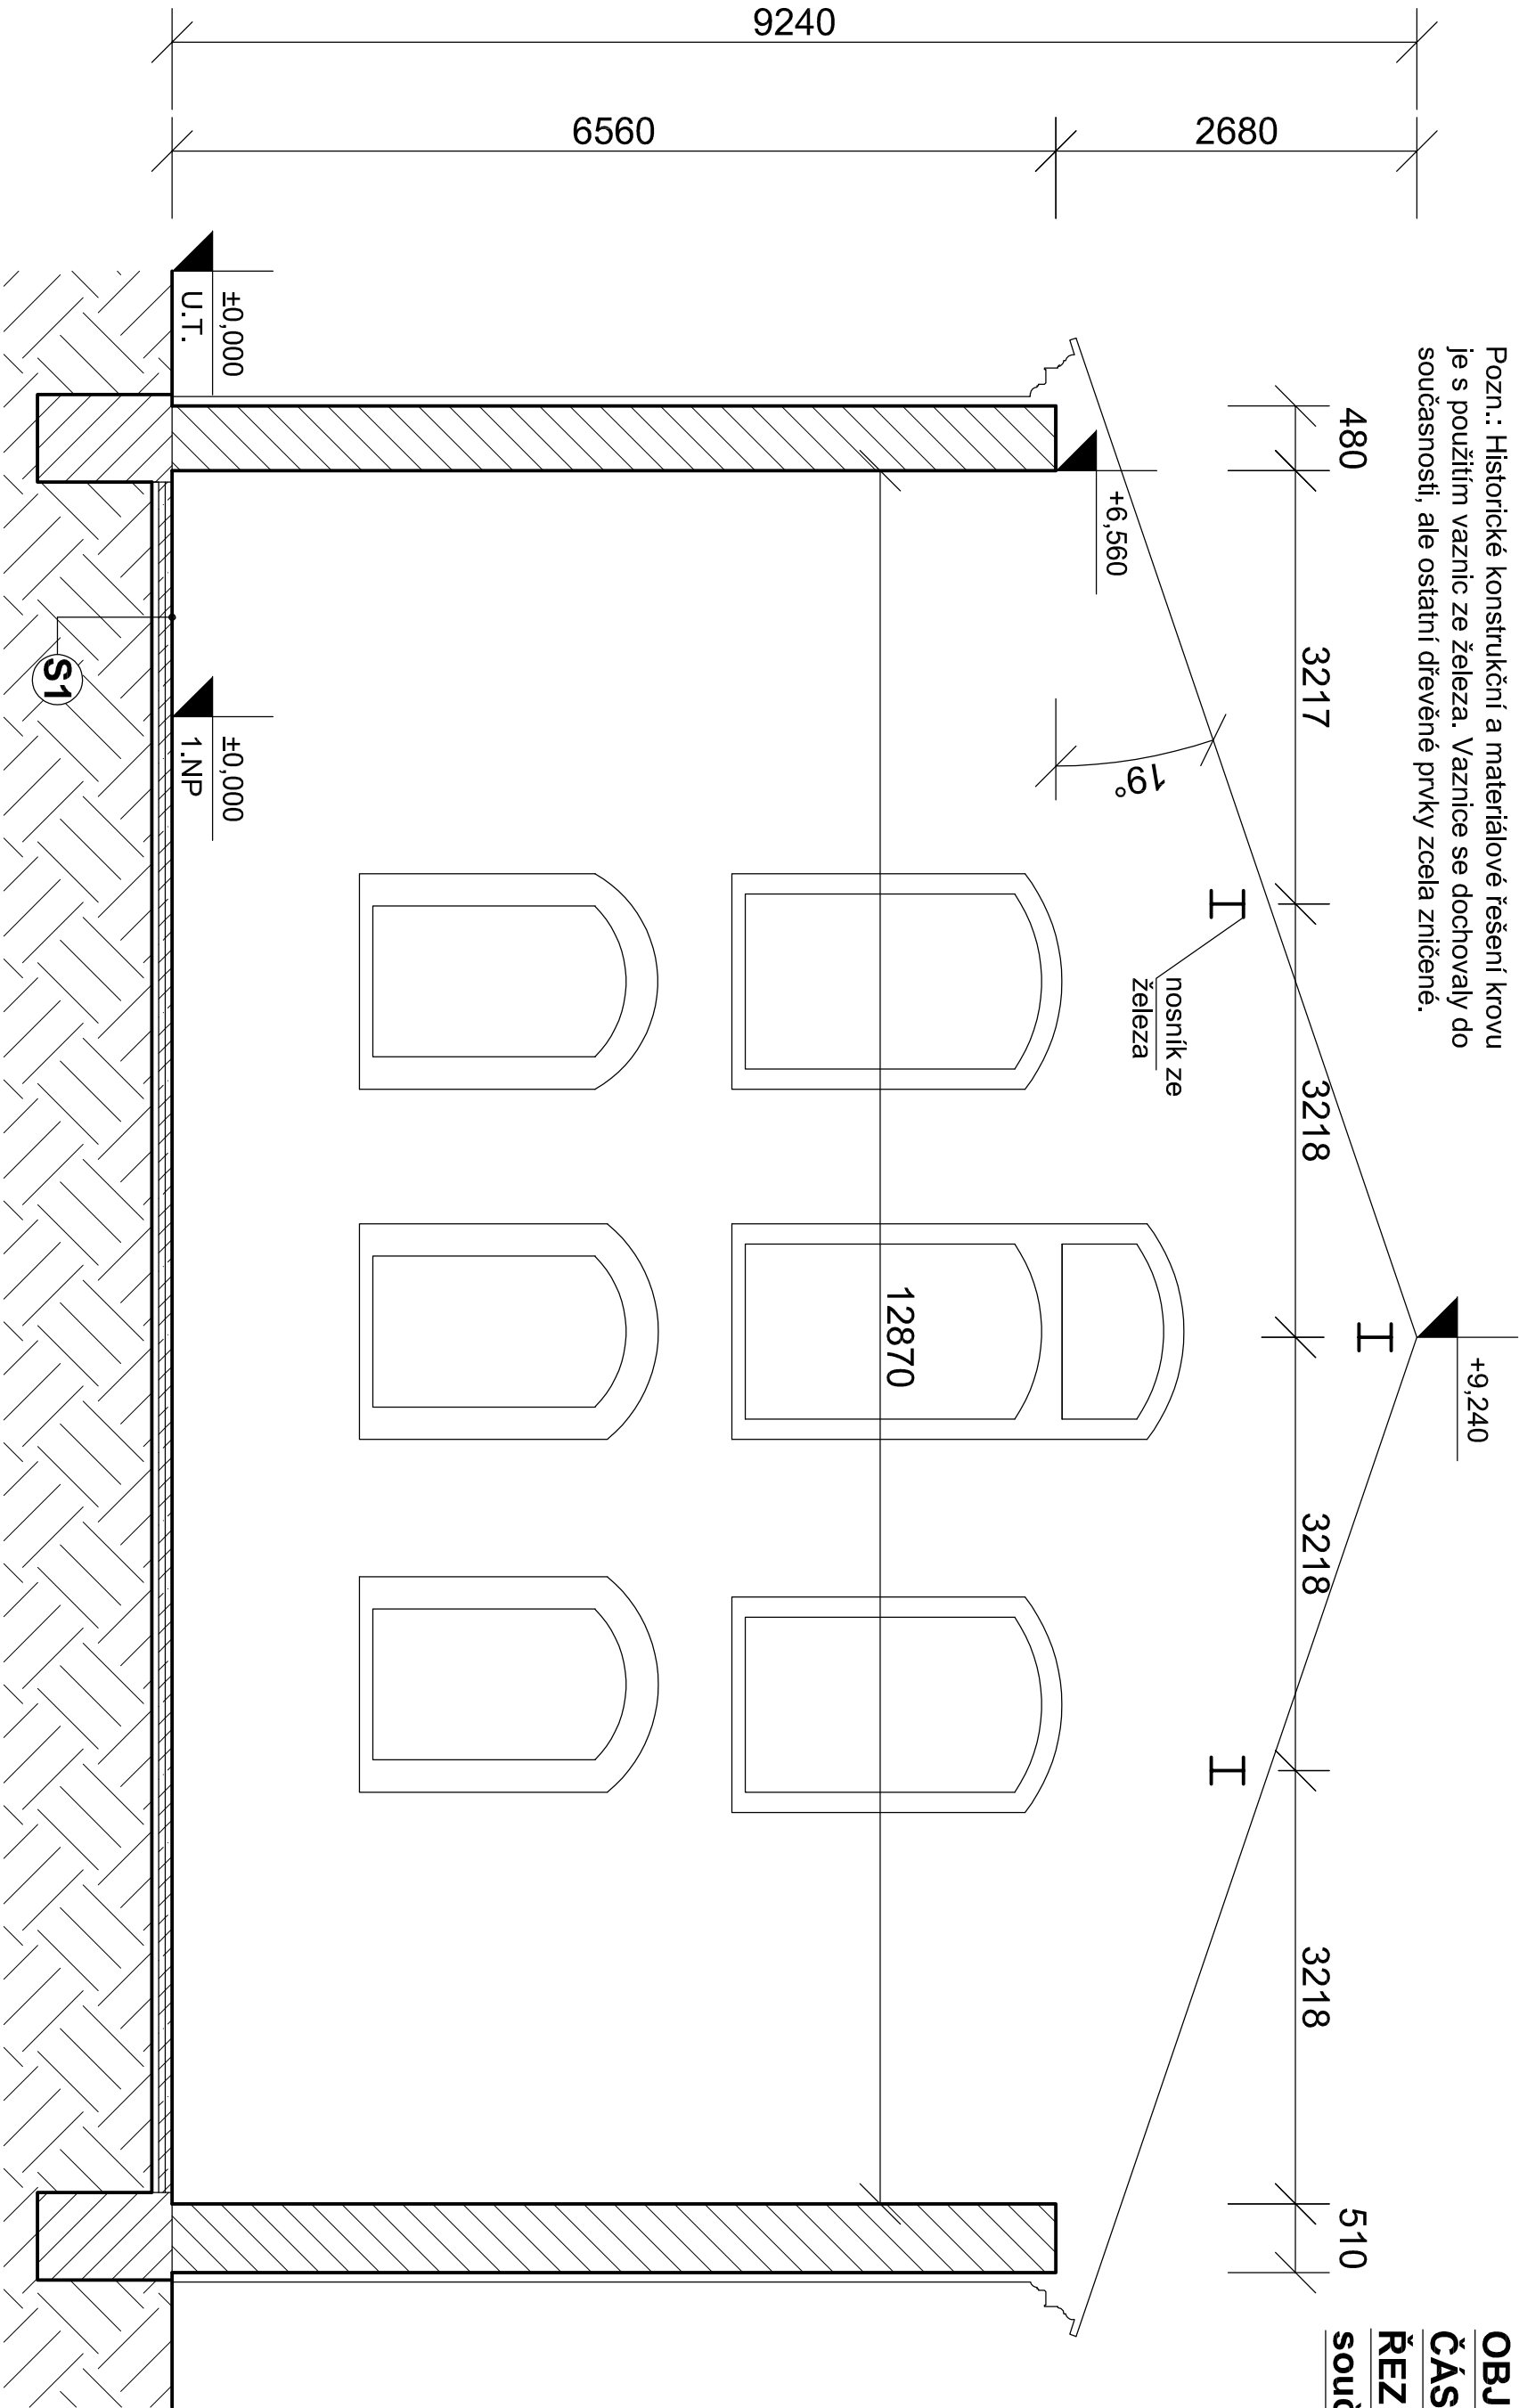
Pozn.: Historické konstrukční a materiálové řešení krovu je s použitím vaznic ze železa. Vaznice se dochovaly do současnosti, ale ostatní dřevěné prvky zcela zničené.

- Betonová mazanina tl. cca 5-10 cm
- Hutiňná štěrkoďř
- Upravený terén - zhutněná roslá zemina bez ornice
