INVESTOR: <b>Lesy Sever, s.r.o.,</b> <b>Zámek Bílina 98/7, 41801 Bílina</b>	KRESLIL: <b>Bleskové projekty, s.r.o.</b> <b>Štítného 1336, 27201 Kladno, Kročehlavy</b>	DATUM <b>04/2019</b>
NÁZEV AKCE: <b>STAVEBNÍ OPRAVY STÁVAJÍCÍCH KROVŮ</b> <b>BUDOVY Č.P.228 BÝVALÉHO PIVOVARU V BÍLINĚ</b>	OBSAH VÝKR.: <b>BUDOVA Č.P. 228</b> <b>ČÁST III - PŮDORYSY</b>	MĚŘÍTKO <b>1:200</b> FORMÁT <b>2xA4</b> <b>D.1.1.3.1.</b>

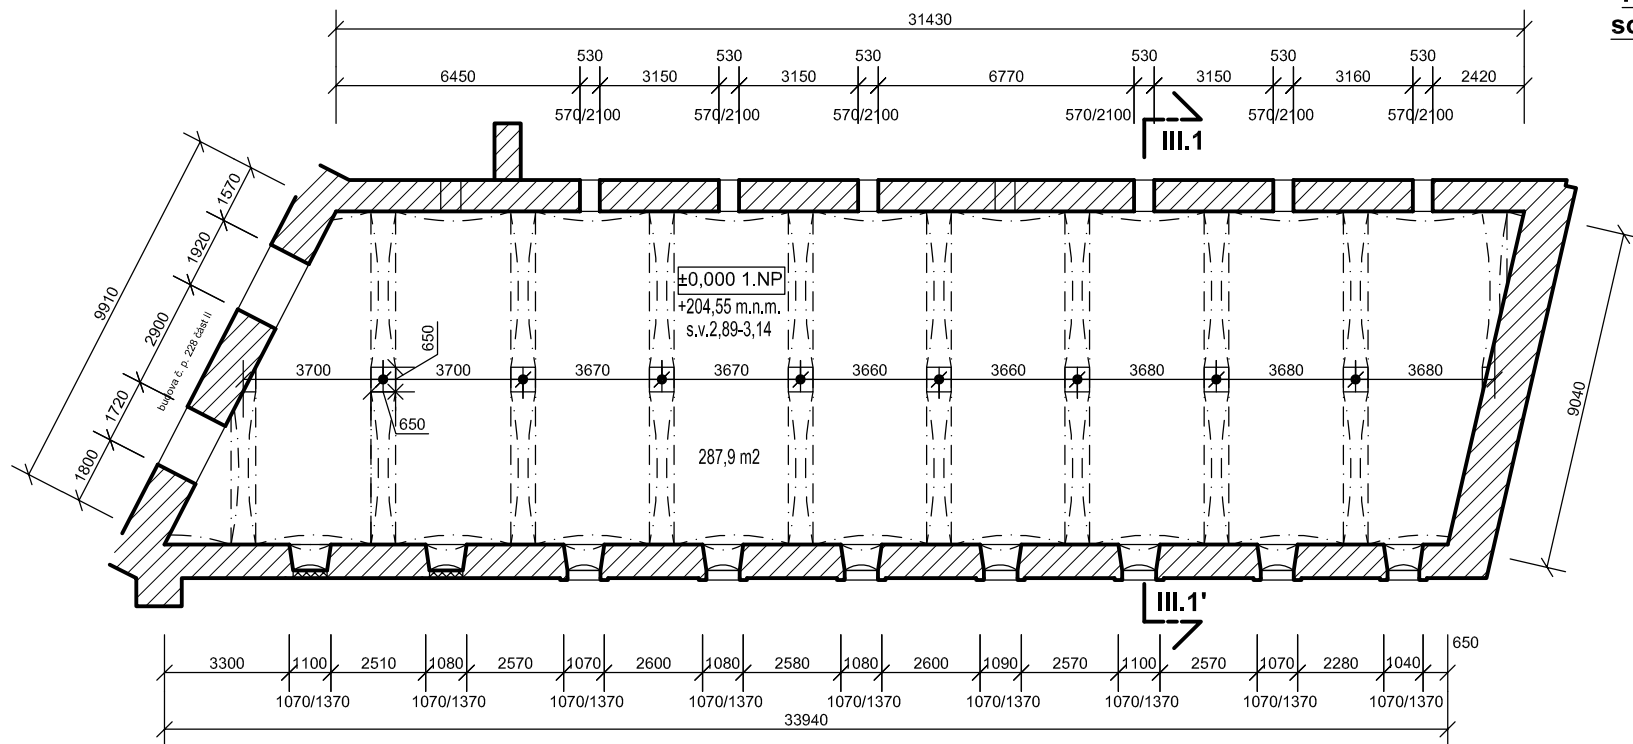
**PŮDORYS 1.NP, M=1:200**  
**současný stav, se nemění**

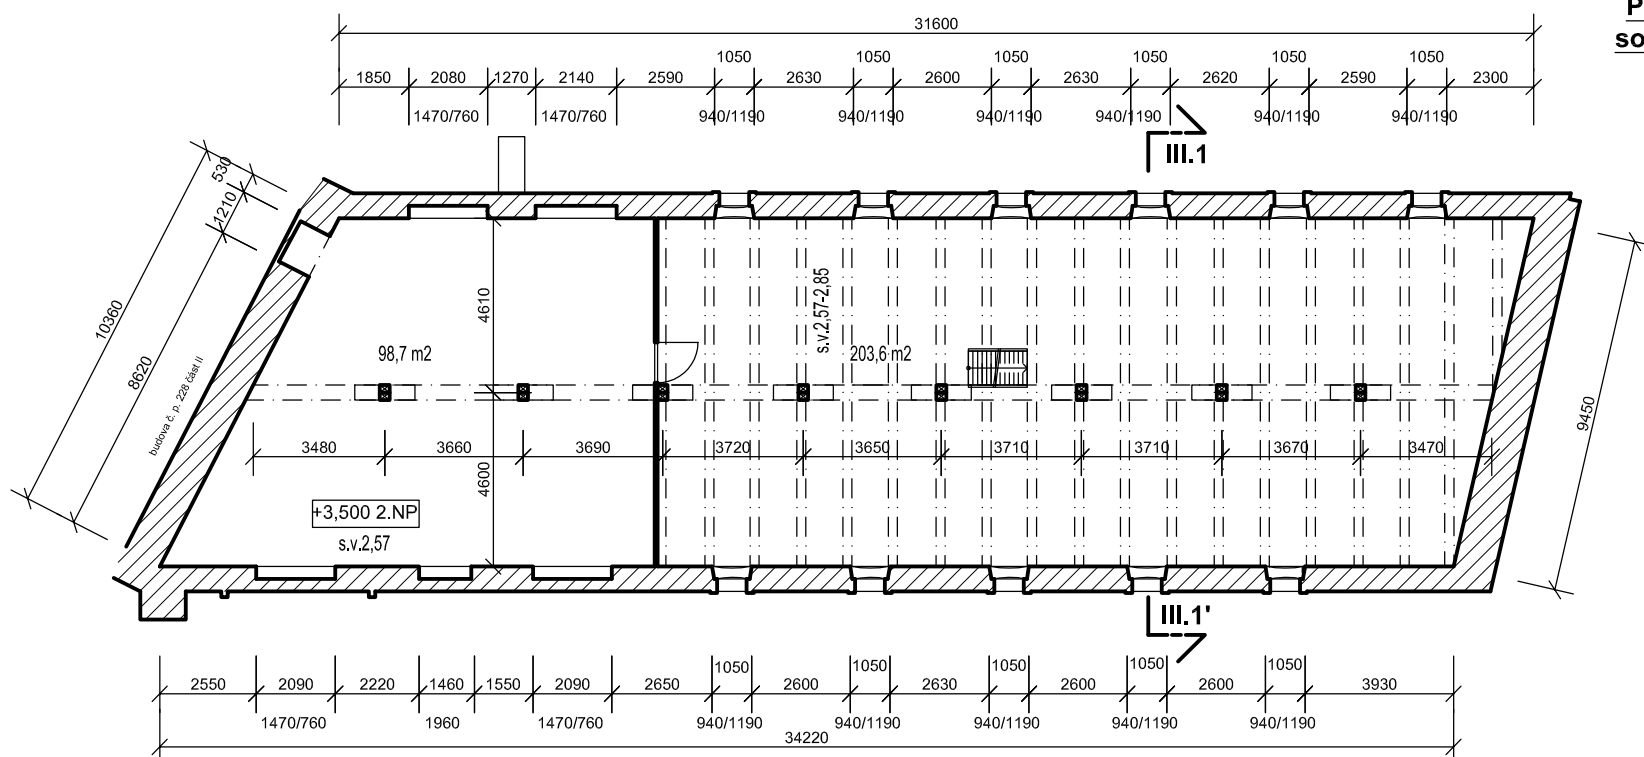
**PŮDORYS 2.NP, M=1:200**  
**současný stav, se nemění**

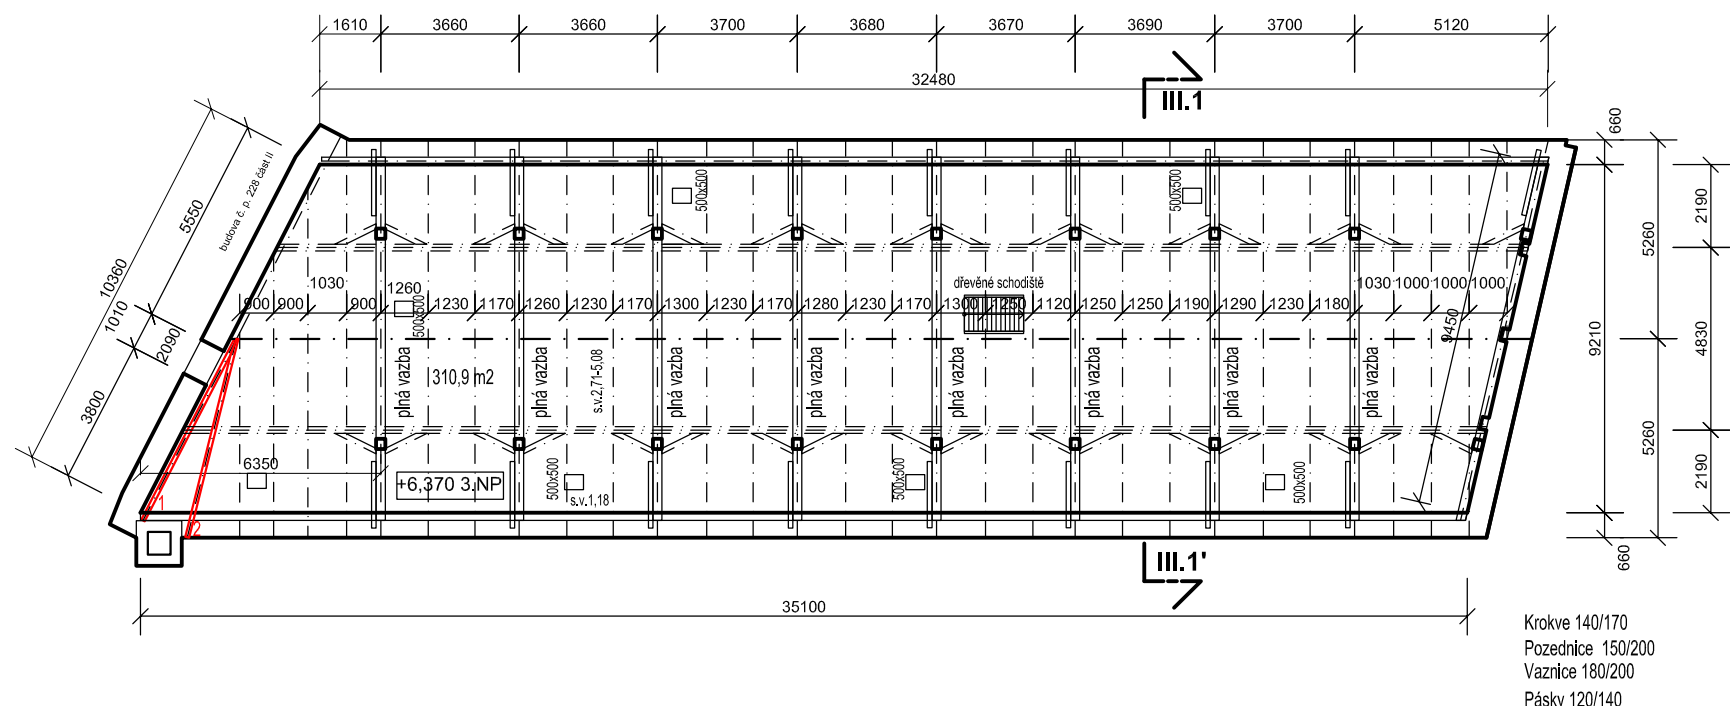
**PŮDORYS PODKROVÍ, M=1:200**

**POZNÁMKA:** Lze rozhodnout o ponechání stávajících dřevěných konstrukcí a nahrazení zničených dřevěných prvků č. 1,2. Pomocné dřevěné prvky, jako jsou střešní latě lze vyměnit v celé ploše konstrukce objektu.
