PŮDORYS PODKROVÍ,
M=1:100, nový stav,
budou se opravovat jen
poškozené konstrukční
dřevěné prvky

INVESTOR: Lesy Sever, s.r.o., Zámek Bílina 98/7, 41801 Bílina		KRESLIL: Bleskové projekty, s.r.o., Štítného 1336, 27201 Kladno, Kročehlavy		DATUM 04/2019	
NÁZEV AKCE: STAVEBNÍ OPRAVY STÁVAJÍCÍHO KROVU BUDOVY Č.P.2 BÝVALÉHO PIVOVARU V BÍLINĚ		OBSAH VÝKR.: PŮDORYS PODKROVÍ (NOVÝ STAV)		MĚŘÍTKO 1:100 FORMÁT 2xA4	VÝKR. Č. D.1.18.

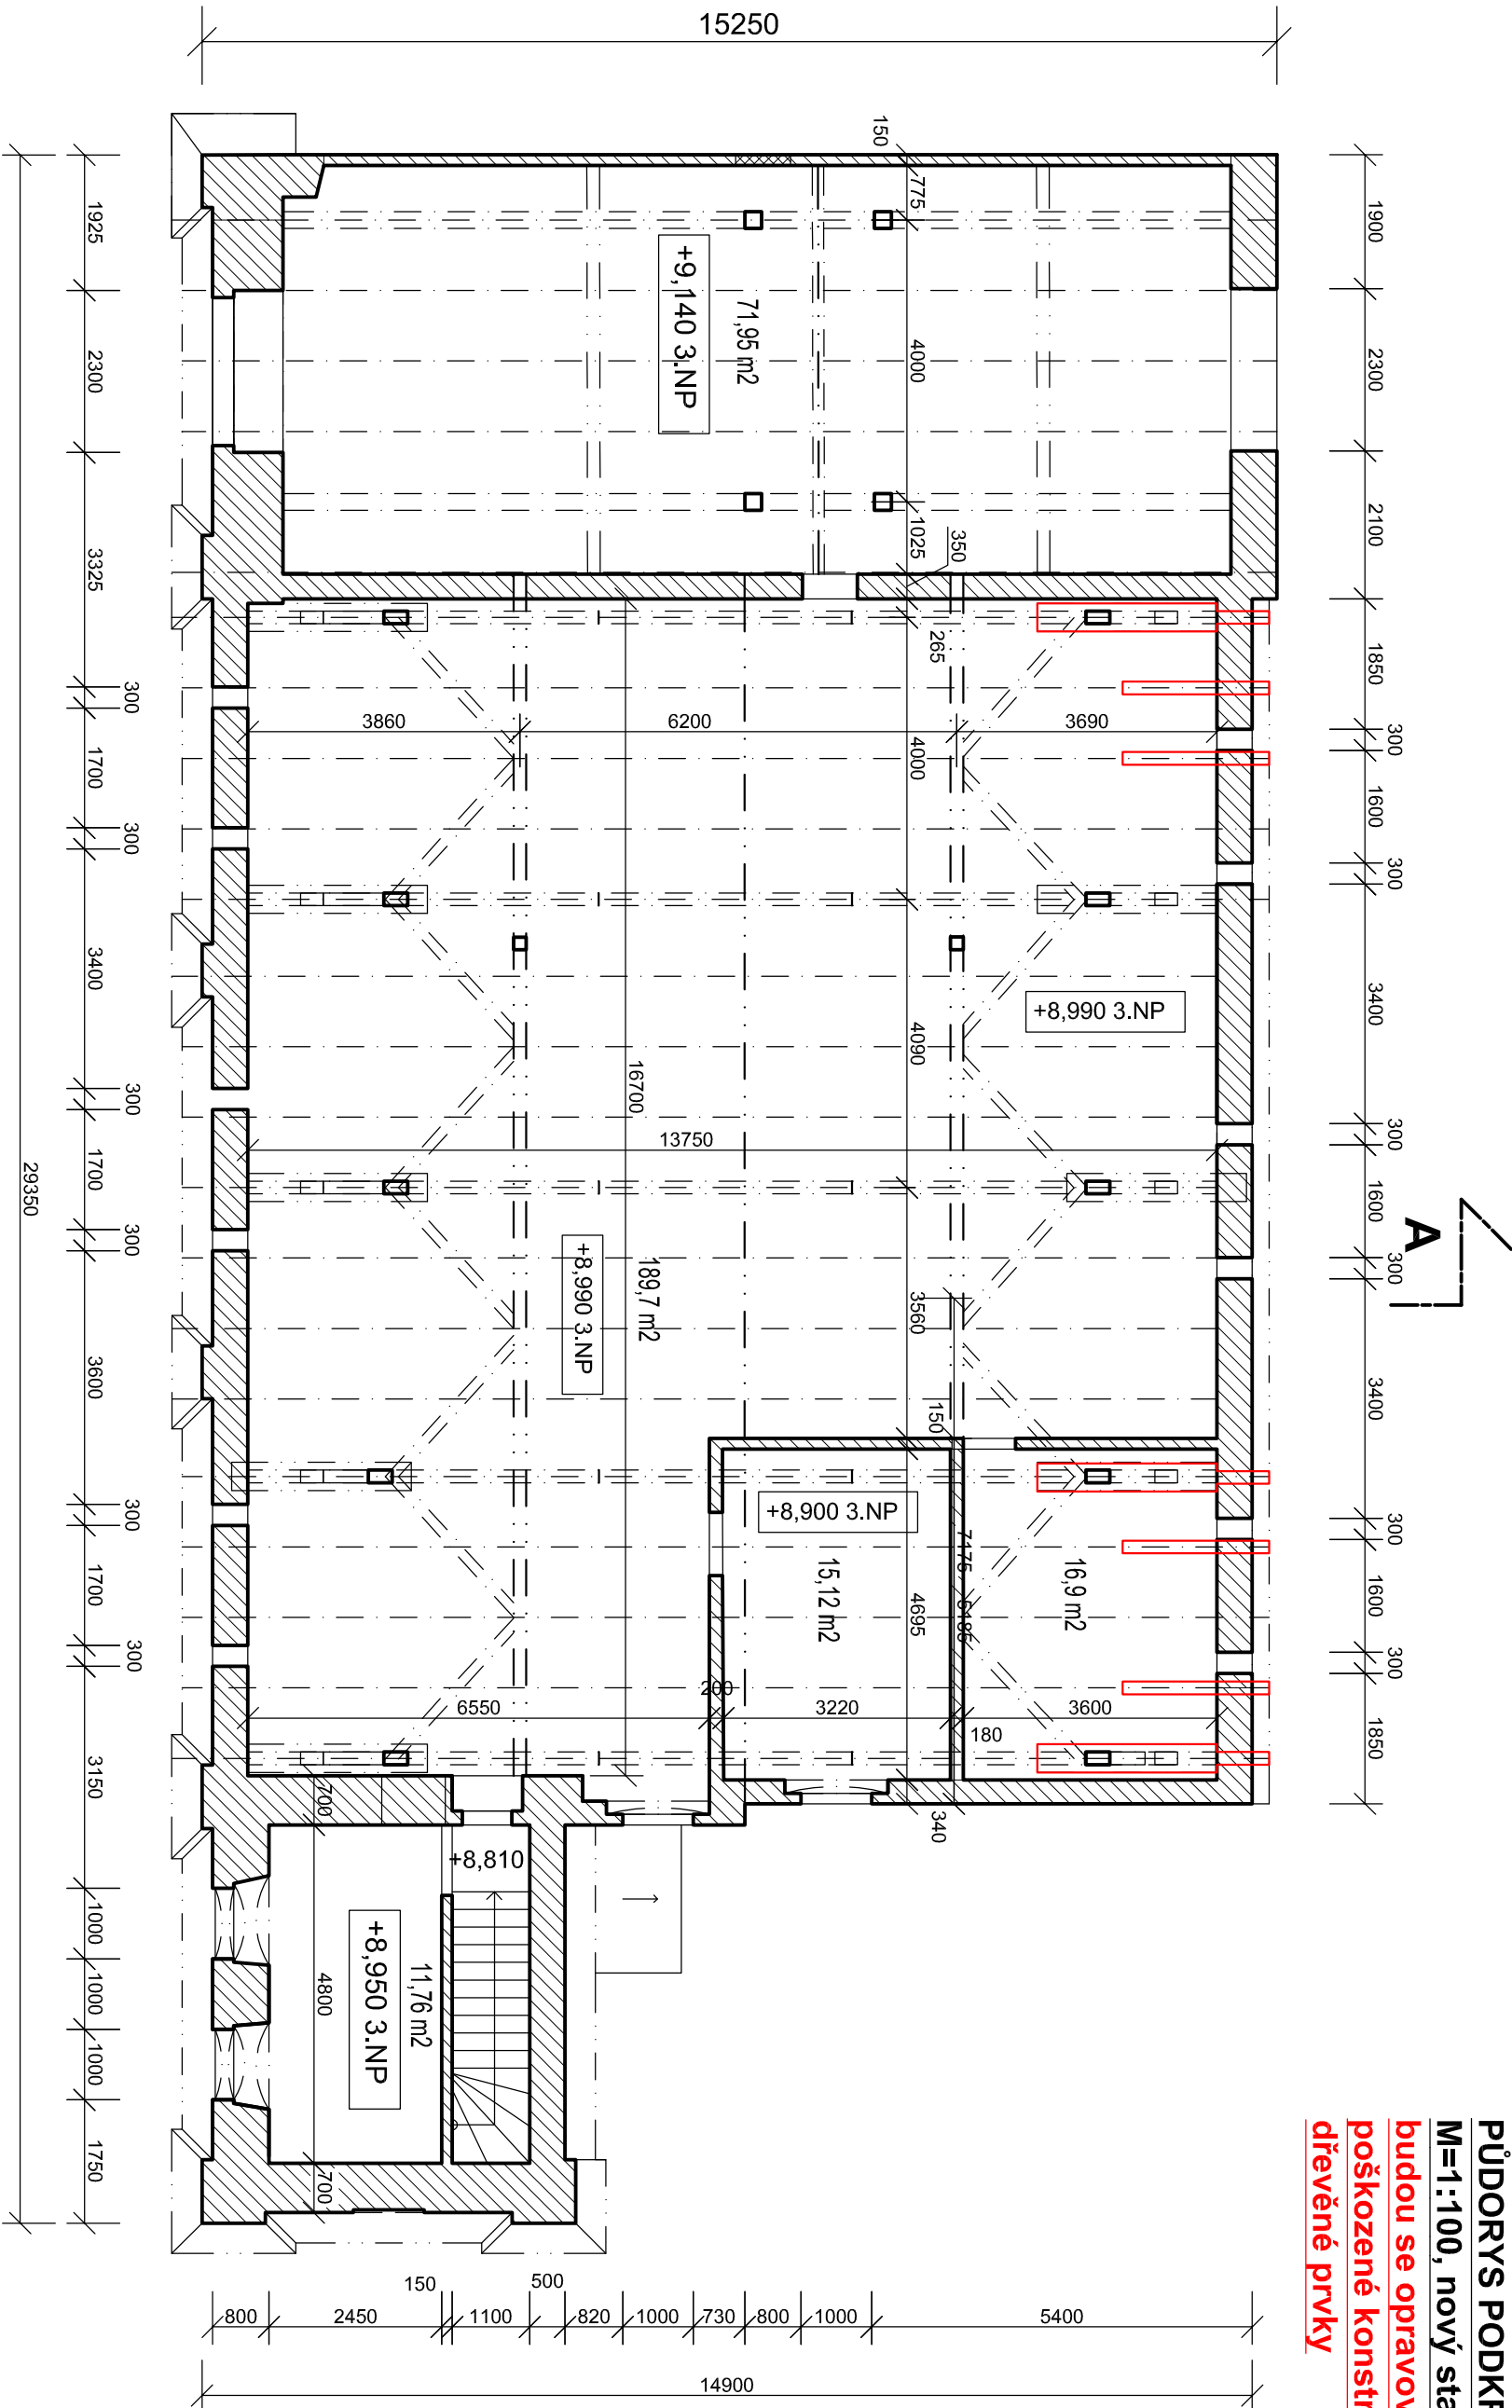
POZNÁMKA: Lze rozhodnout o ponechání stávajících dřevěných konstrukcí a nahrazení zničených dřevěných prvků. Pomocné dřevěné prvky, jako jsou střešní latě a prkenné podlahy navrhuji vyměnit v celé ploše konstrukce objektu.
