AUTOR NÁVRHU: Ing. arch. Jakub Masák	VYPRACOVAL: Luboš Nosek	ZODPOVĚDNÝ PROJEKTANT: Ecrypt SE Na Manínách 1424/23 Praha 7 Bc. David Tatíček +420 724 087161 taticek@ecrypt.cz	GENERALNÍ PROJEKTANT:    Ateliér Masák & Partner, s.r.o. Rooseveltova 39/575, 160 00 Praha 6 Bubenec, IČ: 27086631
HIP: Petr Beran			
STAVEBNÍK: Město Biliha, MěÚ Biliha, Odbor nemovitostí a investic, IČ: 00266230 Břežanská 50/4, 418 31 Biliha	STUPEŇ PROJEKTU: DPS	Č. PARÉ:	
AKCE:	DATUM: 04/2021	MĚŘÍTKO: 1:100	
ČÁST: DOKUMENTACE STAVEBNÍHO A INŽENÝRSKÉHO OBJEKTU	ČÁST: D.1	PODČÁST: D.1.1	
PROFESE: REKONSTRUKCE FASÁD HLAVNÍ BUDOVY LÁZNÍ KYSELKA	Č. VÝKRESU: D.1.1.8		
VÝKRES: POHLED JIHOZÁPADNÍ - STÁVAJÍCÍ STAV

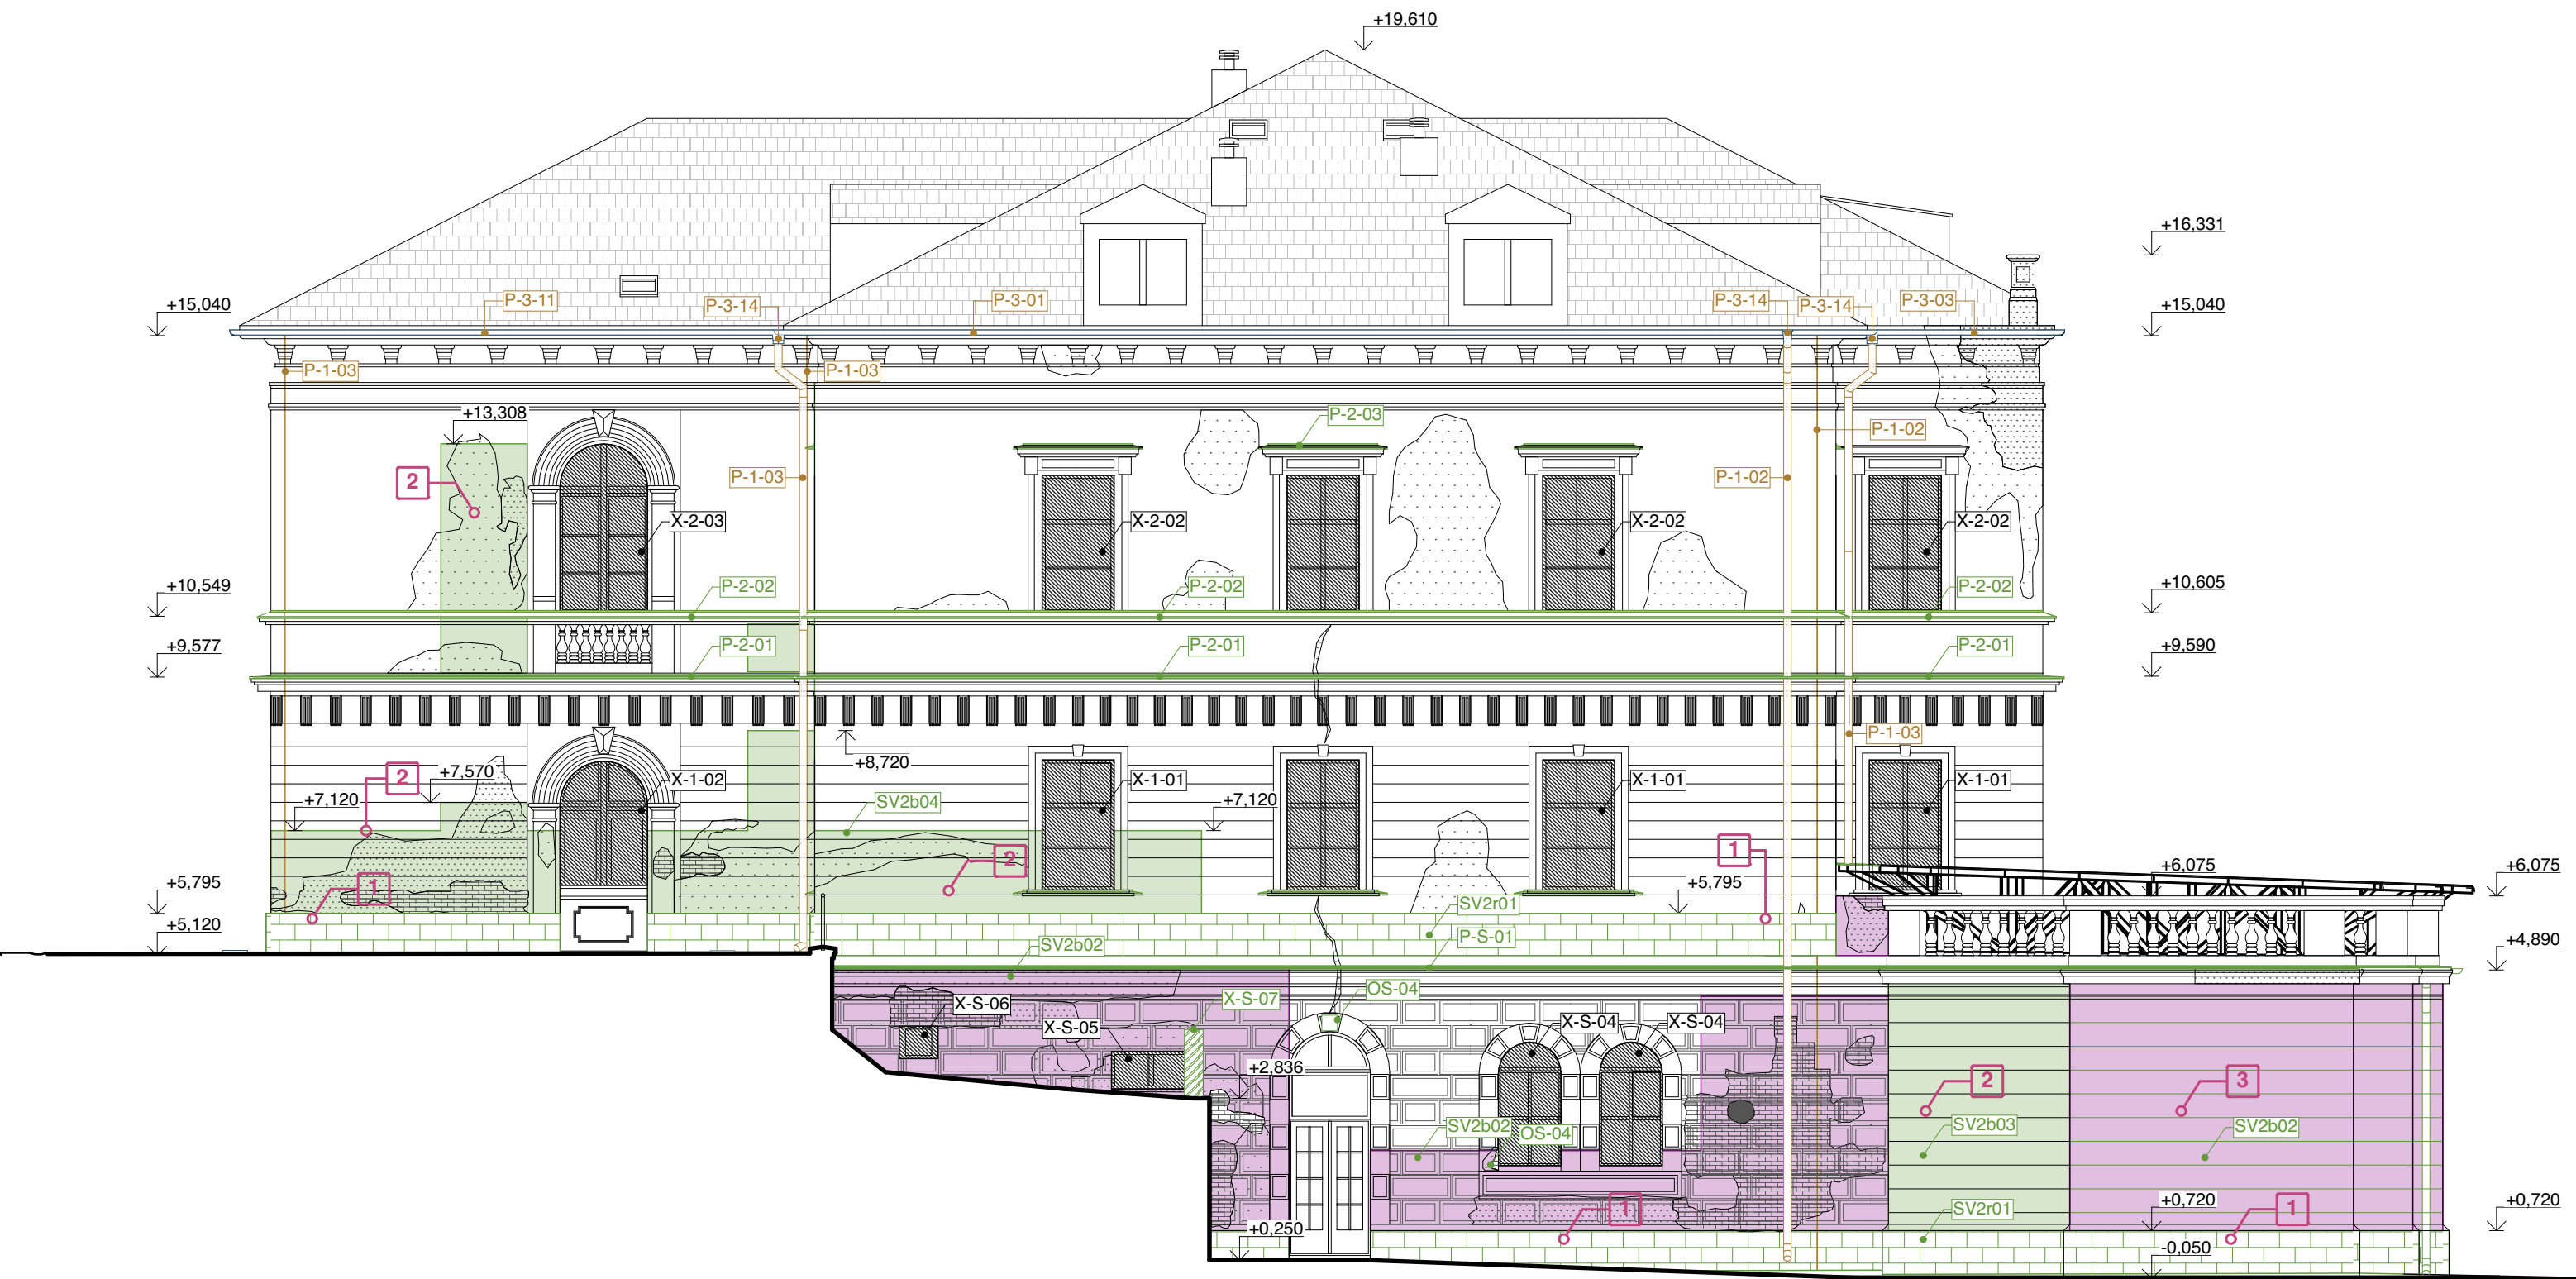
#### FASÁDNÍ PORUCHY

- POVRCHOVÉ NARUŠENÍ OMÍTEK
- SILNĚ POŠKOZENÉ A NESOUDRŽNÉ OMÍTKY
- ODHALENÉ REŽNÉ ZDIVO
- PE FOLIE

- Ser.01 - ODSTRANĚNÍ NEPŮVODNÍ PÁSOVÉ BOSÁŽE - REST. DOZOR
- Ser.02 - OBNOVA PŮVODNÍ PROFILOVANÉ RUSTIKY - REST. DOZOR TVAR BOSTÁŽE VIZ VÝKRES D.1.1.16
- Ser.03 - DOPLNĚNÍ A OBNOVA PŮVODNÍ PROFILOVANÉ RUSTIKY - REST. DOZOR TVAR BOSTÁŽE VIZ VÝKRES D.1.1.16
- Ser.04 - OBNOVA PROFILACE ŠTUKOVÝCH PRVKŮ A ŘÍMS - REST. DOZOR
- Ser.05 - STABILIZACE PRASKLINY HELIKÁLNÍ VÝSTUŽÍ, OBNOVA PROFILACE POD DOZOREM RESTAURÁTORA
- SE.06 - OBNOVA VÁPENÝCH OMÍTEK S POVRCHOVÝM POŠKOZENÍM
- SE.07 - OBNOVA VÁPENÝCH OMÍTEK S HLOUBKOVÝM POŠKOZENÍM
- SE.08 - OBNOVA PÍSKOVCOVÝCH SOKLŮ S PŮVODNÍM KVÁDROVÁNÍM
- SE.09 - KONZERVACE SLOUPKŮ BOSÁŽE - ŠPRIC
- SE.10 - SJEDNOCEÍ VÁPENNOU VÝMALBOU BAREVNOST VIZ VÝRKES BAREVNOSTI
- PLENTOVÁNÍ PODKLADNÍHO ZDIVA - V ZÁVISLOSTI NA ROZSAHU POŠKOZENÍ
