č.parc. p.p.č. 1949 a p.p.č. 1951, k. ú. Bílina [604208]			±0,000 = xxx.xx m. n. m. Bpvr			
AUTOR NÁVRHU: Ing. arch. Jakub Masák		VYPRACOVAL: Luboš Nosek	ZODPOVĚDNÝ PROJEKTANT: Ecrypt SE Na Manínách 1424/23 Praha 7 Bc. David Tatišček +420 724 087161 taticek@ecrypt.cz		GENERÁLNÍ PROJEKTANT: <div>

<b>Masak &amp; Partner</b></div>	
HIP: Petr Beran			Ateliér Masák & Partner, s.r.o. Rooseveltova 39/575, 160 00 Praha 6 Bubenec, IČ: 27086631			
STAVEBNÍK: Město Bílina, MěÚ Bílina, Odbor nemovitostí a investic, IČ: 00266230 Břežanská 50/4, 418 31 Bílina			STUPEŇ PROJEKTU: DPS		Č. PARE:	
AKCE:		REKONSTRUKCE FASÁD HLAVNÍ BUDOVY LÁZNÍ KYSELKA		DATUM: 05/2022		
ČÁST:		DOKUMENTACE STAVEBNÍHO A INŽENÝRSKÉHO OBJEKTU		MĚŘÍTKO: 1:100		
PROFESE:		REKONSTRUKCE FASÁD HLAVNÍ BUDOVY LÁZNÍ KYSELKA		ČÁST: D.1		
VÝKRES:		ŘEŠENÍ SANACÍ VLHKOSTI A SALINITY - POHLED JIHOZÁPADNÍ		PODČÁST: D.1.2.b		
				Č. VÝKRESU: D.1.2.b.6

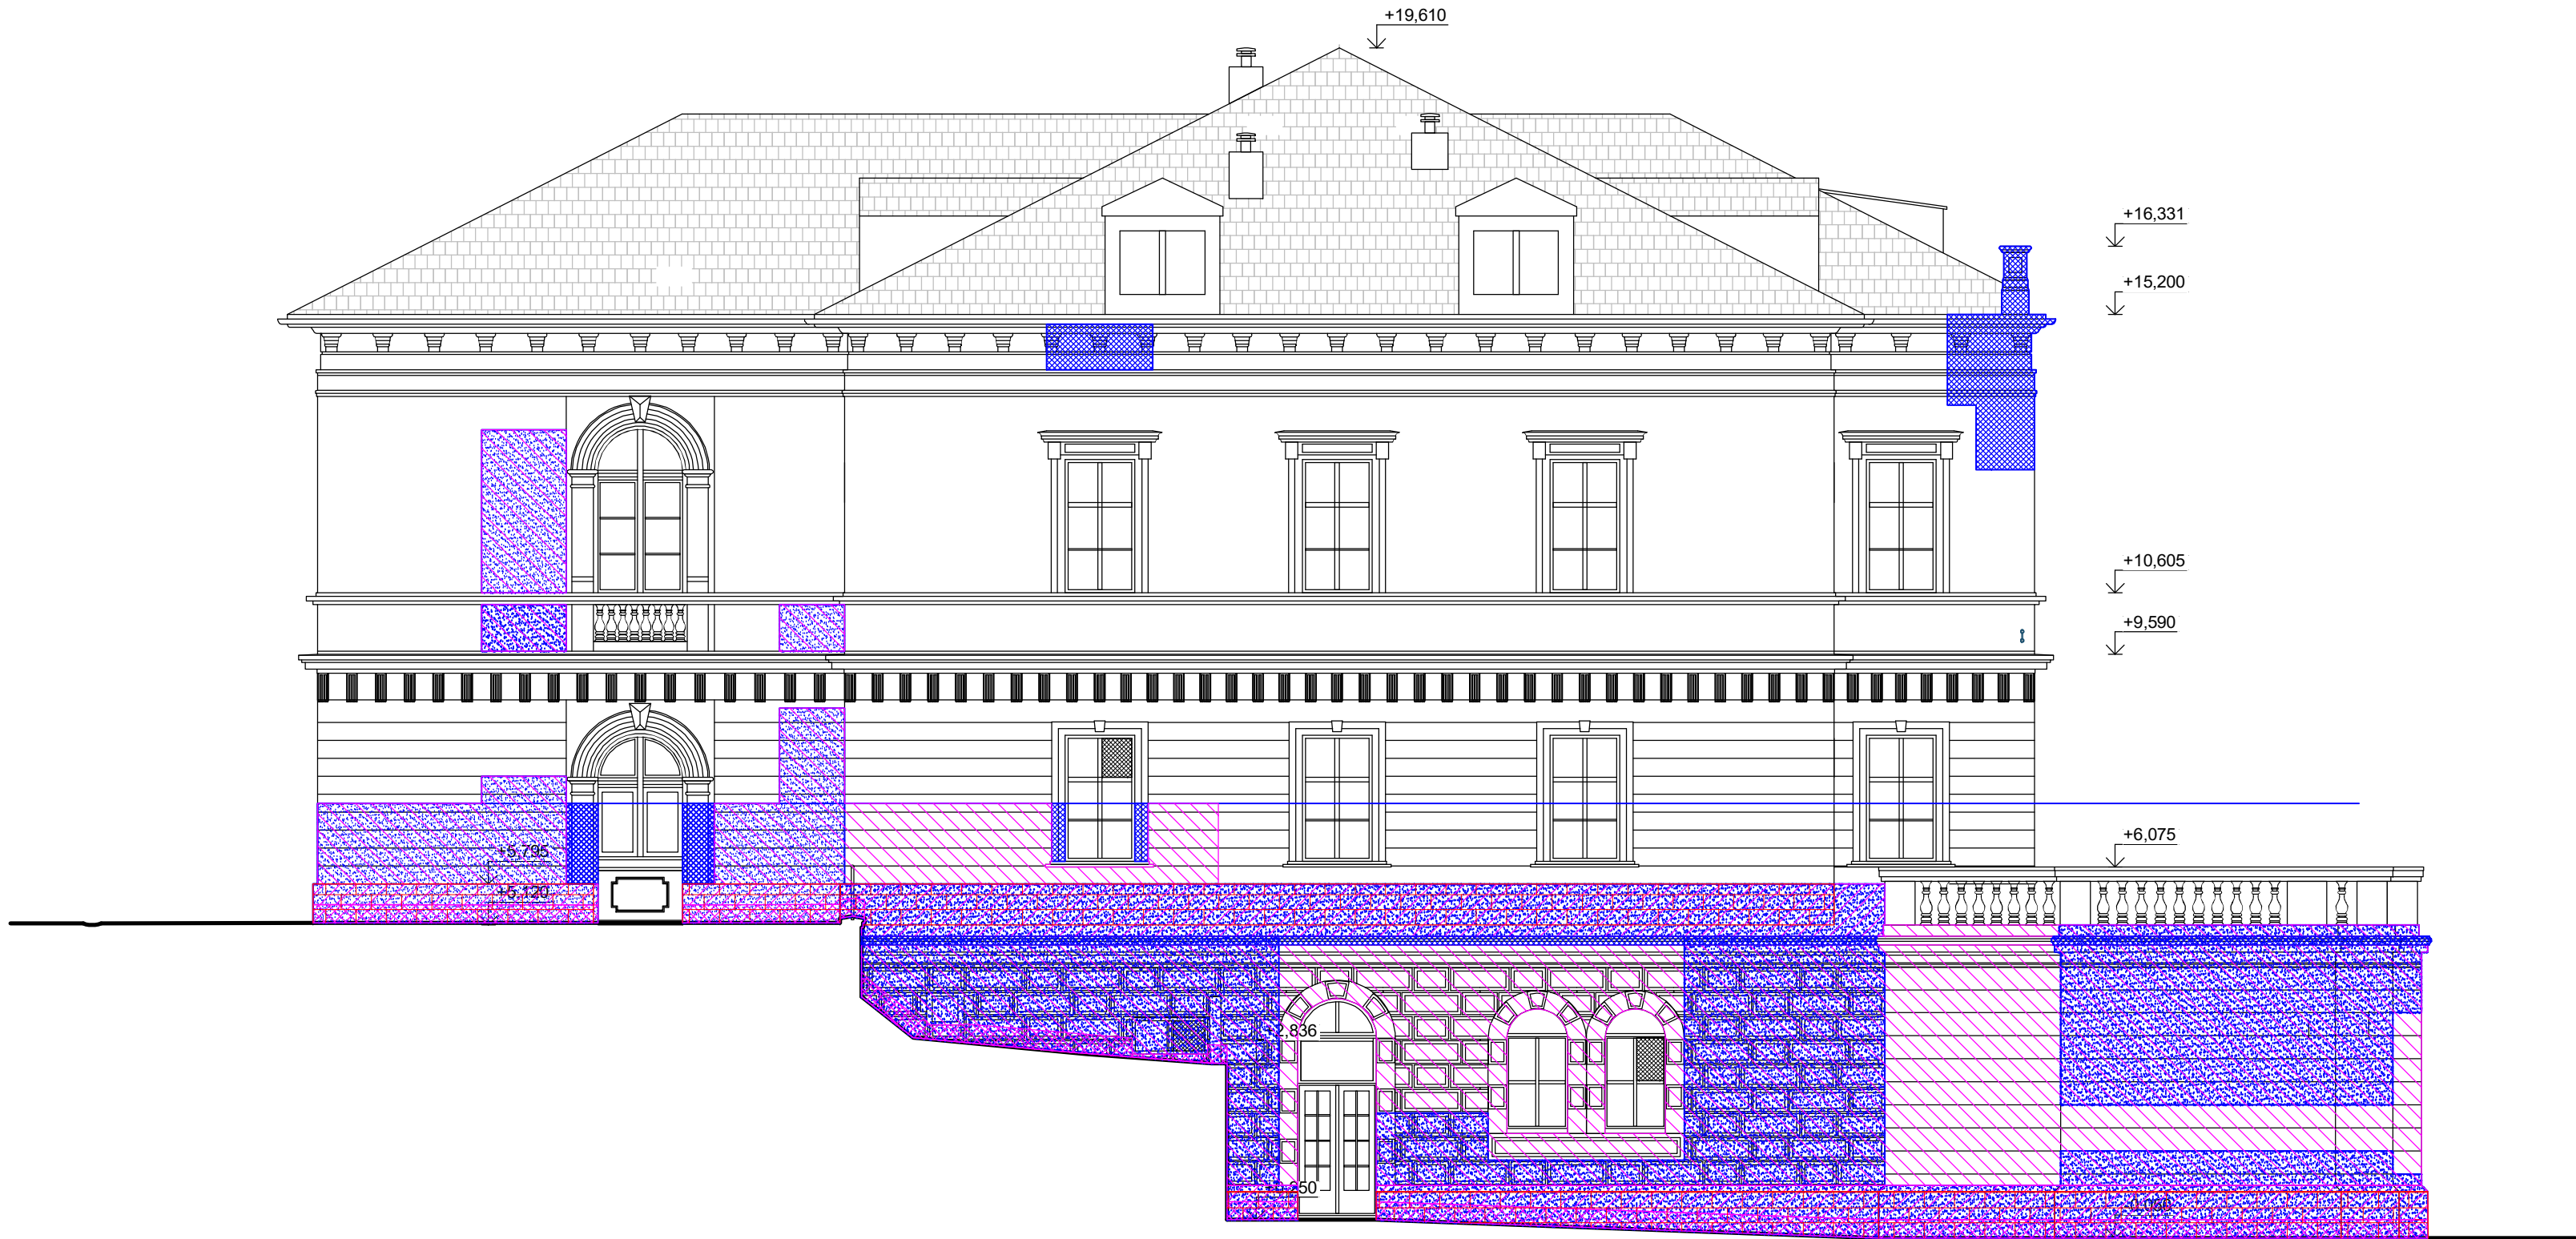
ODSOLOVACÍ OBĚTOVANÉ OMÍTKY - SKLADBA SO-01 DLE 7.1.5
-

ODSOLENÍ STÁVAJÍCÍCH OMÍTEK RESTAURÁTORSKÝM ZPŮSOBEM - SKLADBA SO-02
-

SANAČNÍ OMÍTKA VNĚJŠÍ - SKLADBA SO-03 DLE 7.1.6
-

SANAČNÍ OMÍTKA VNĚJŠÍ - SKLADBA SO-04 DLE 7.1.6
-

SANAČNÍ OMÍTKA VNĚJŠÍ - SKLADBA SO-05 DLE 7.1.6
