SCHEMA TĚLOCVIČNÝ ZŠ LIDIČKA

ODP.PROJEKTANT	Ing. Karel Greiner	VYPRACOVAL	Ing. Marion Zach
MÍSTO STAVBY	Základní škola, Lidička 31/18, Břilina 418 01		
STAVEBNÍK	Město Břilina, Břežanská 50/4, Břilina 418 31		
NÁZEV	OPRAVA FASÁDY A STŘECHY TĚLOCVIČNÝ ZŠ LIDIČKA		
VÝKRES	VÝCHODNÍ POHLED STÁVAJÍCÍ STAV A BOURÁNÍ		
ČÍSLO ZAKÁZKY	407/2017		
STUPEŇ	DPS		
DATUM	05/2017		
FORMÁT	8 x A4		
ČÍSLO VÝKRESU	2.5		
MĚŘÍTKO	1:50

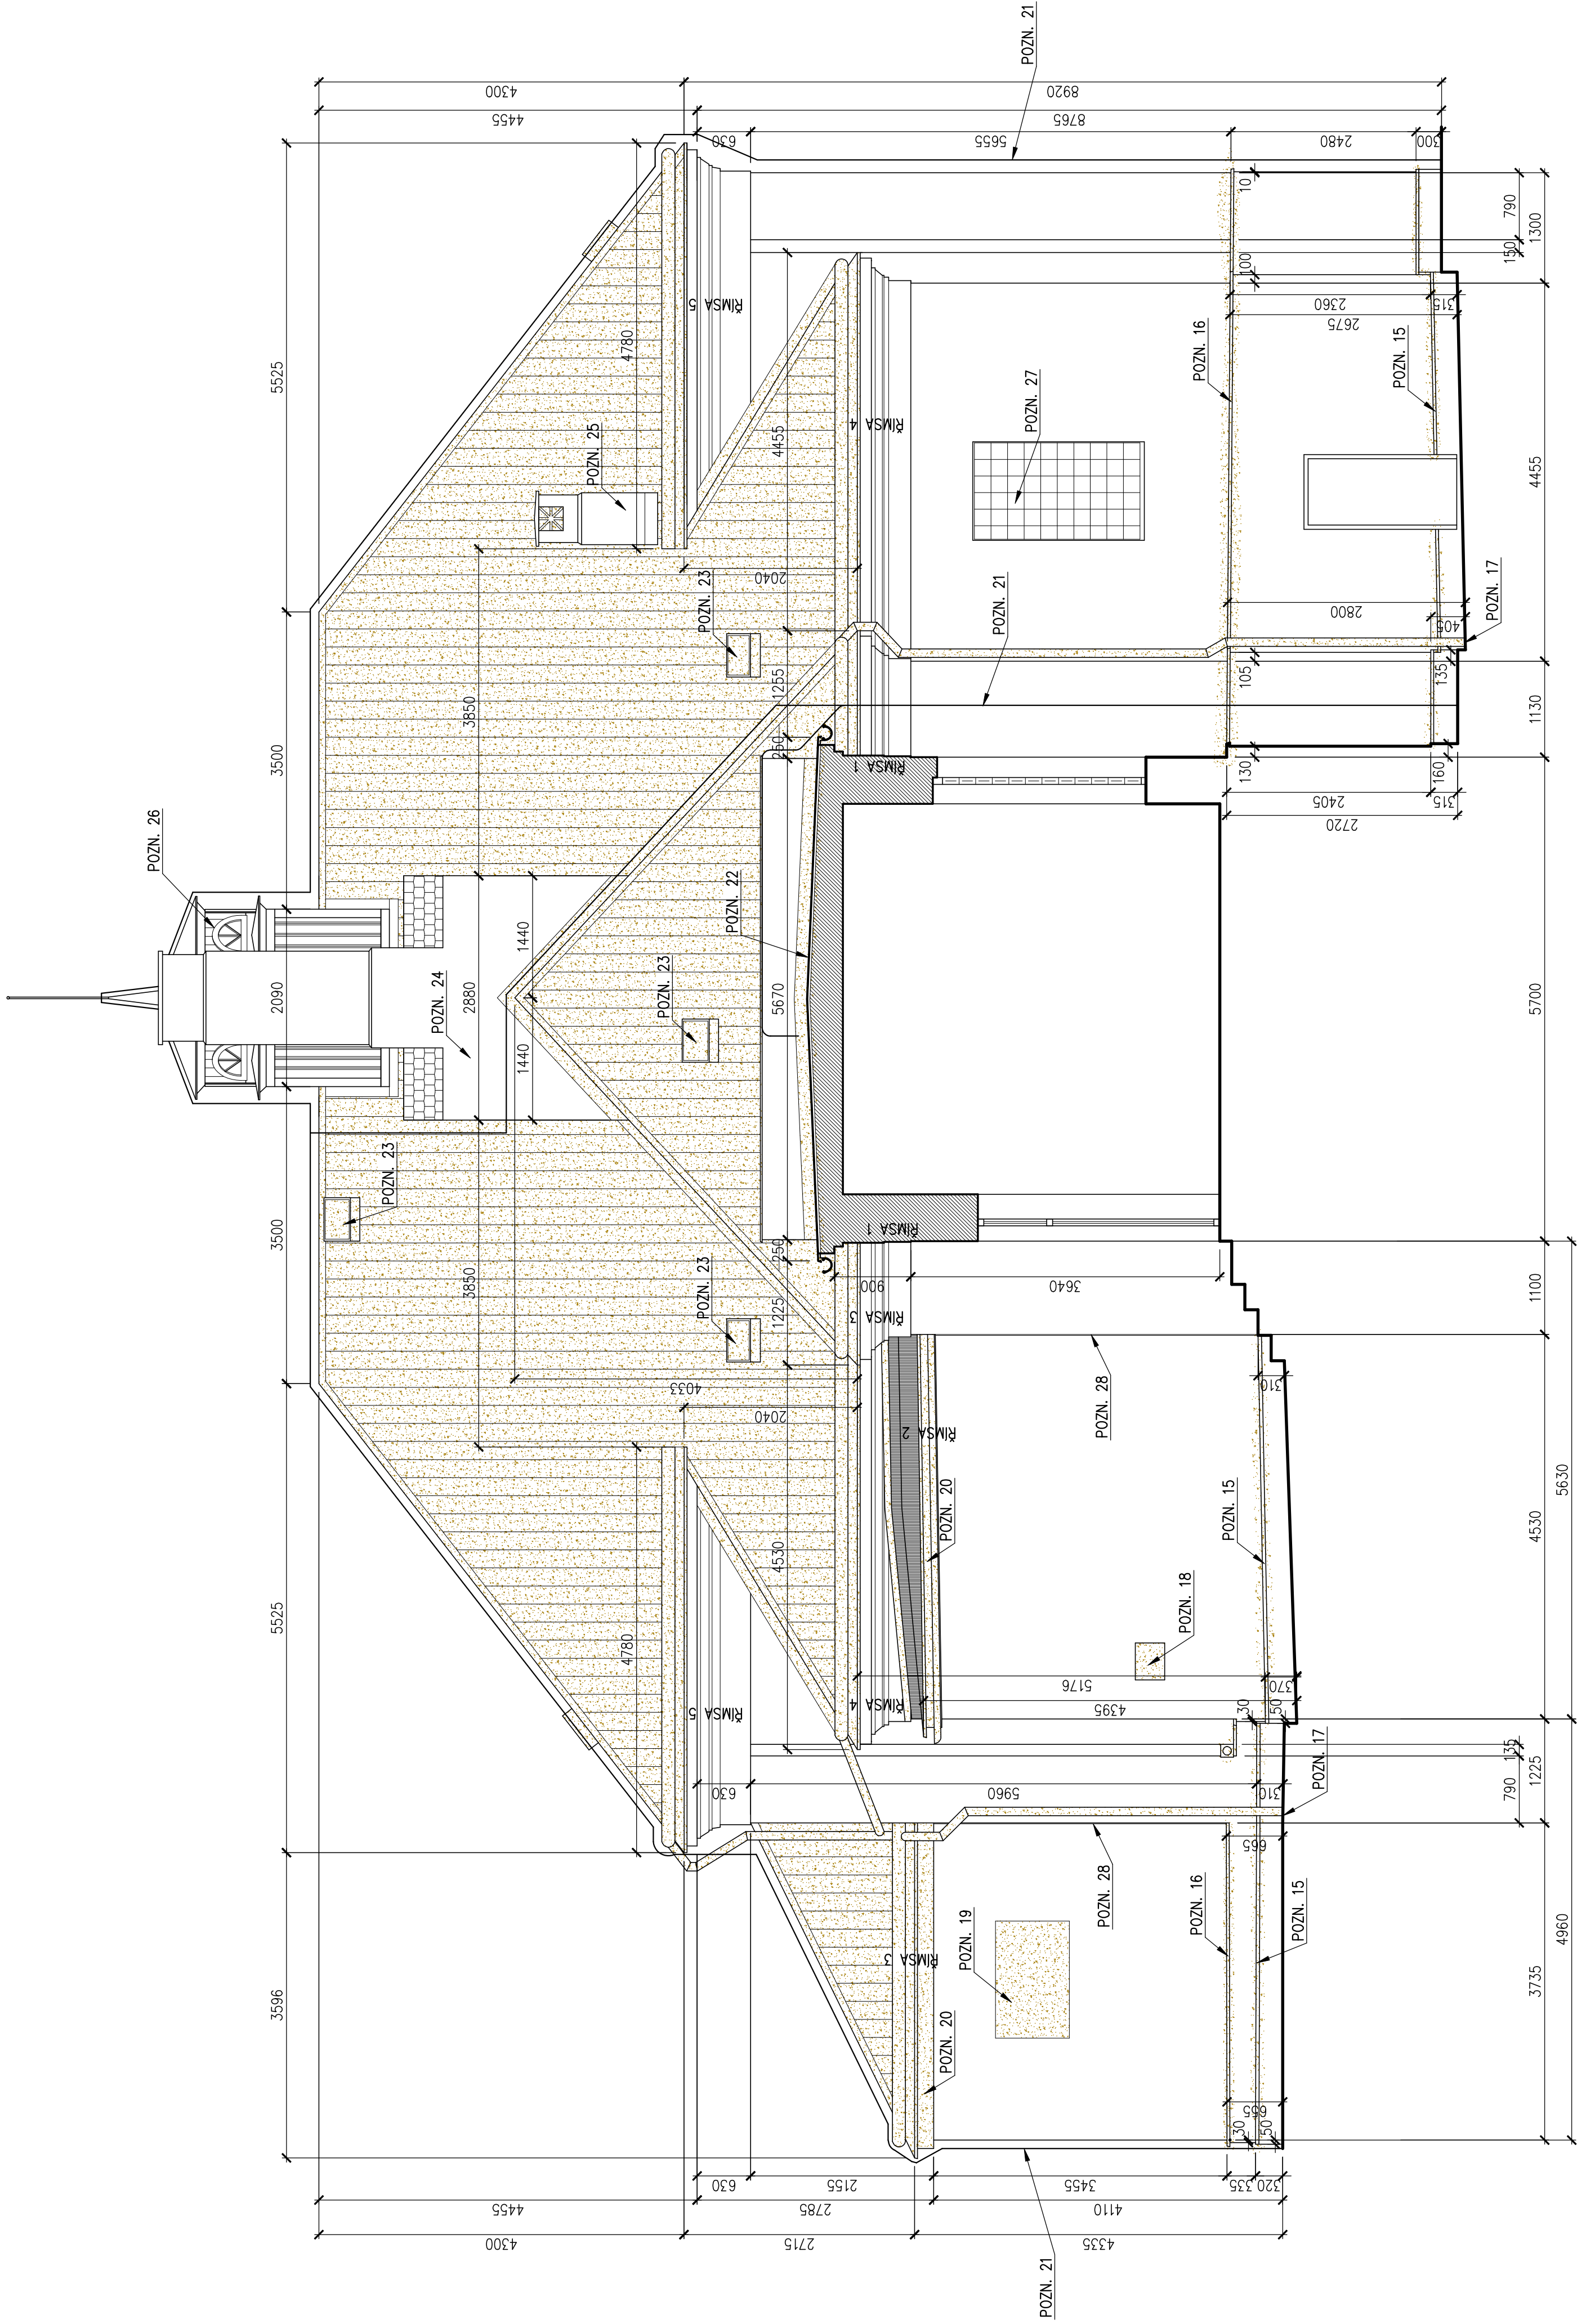
- POZN. – SÁMCE STATICKY VÝZNAMNÝCH TRHLIN NEV SOUČÁSTI TOHOTO PROJEKTU A MUSÍ SE ŘEŠIT PŘED REALIZACÍ TOHOTO PROJEKTU.
- POZN. – ODSTRANIT VEŠKERÉ NARUŠENÉ A NESOUDRNÉ OMÍTKY (FASÁDA, SOKL, ŘÍMSY). ROZSAH TAKTO POŠKOZENÝCH OMÍTEK JE CCA 20 % Z CELKOVÉ PLOCHY FASÁDY – VÝCHODNÍ POHLED.

- POZN. – ODSTRANIT VEŠKERÉ NOVODOBE NÁTERY A NESOUDRNÉ HISTORICKÉ NÁTERY. NÁTERY BUDOU ODSTRANĚNY NA CELÉ PLOŠE KAŽDÉ FASÁDY. FASÁDY BUDOU OMÝTY TLAKOVOU VODOU S VÝHODNĚ REGULOVANÝM (MÍRNÝM) TLAKEM. OMÝTÍM DOJDE K ODSTRANĚNÍ POVRCHOVÝCH NEČISTOT A DEGRADOVANÝCH ČÁSTÍ OMÍTEK A NÁTEROVÝCH VRSTEV. V MÍSTECH, KDE NENÍ MOŽNÉ POUŽÍT TLAKOVOU VODU, NEBO V MÍSTECH, KDE JE POTŘEBA OMÍTKU VÍCE OČISTIT SE POUŽÍJE MECHANICKÉ OČIŠTĚNÍ OCELOVÝMI KARTÁČI.

- POZN. – BUDOU ODSTRANĚNY VEŠKERÉ STÁVAJÍCÍ KLEMPŘESKÉ PRVKY, KTERÉ S OPRAVOU FASÁDY A STŘECHY SOUVISÍ. JEDNÁ SE O VŠECHNY OKENNÍ PARAPETNÍ PLECHY, OPLECHOVÁNÍ SOKLU, OKAPNICE, PODKAPNÍ ŽLABY, MASTŘEŠNÍ ŽLABY, OPLECHOVÁNÍ ŮZLABÍ, NAROŽÍ A HRÉBENŮ, VŠECHNY DEŠTĚVÉ SVODY A ŽLABOVÉ KOTLIKY VČETNĚ SPOD, HÁKŮ A OBÍMEK. DÁLĚ VEŠKERÉ LEMOVÁNÍ V MÍSTĚ NÁPOJENÍ STŘEŠNÍ KONSTRUKCE NA STĚNU, OPLECHOVÁNÍ KOMINŮ, ATIKY STŘEŠNÍCH VÝLEZŮ A.T.D.

- POZN. – V CELÉ PLOŠE SE PROVEDE DEMONTÁŽ STÁVAJÍCÍ HLINIKOVÉ STŘEŠNÍ KRYTINY.
- POZN.15 – DEMONTÁŽ STÁVAJÍCÍ PLASTOVÉ SOKLOVÉ LIŠTY.
- POZN.16 – DEMONTÁŽ STÁVAJÍCÍHO OPLECHOVÁNÍ SOKLU (OPLECHOVÁNÍ JE UKONČENO POD OMÍTKOU).

- POZN.17 – DEMONTÁŽ (VYBOURÁNÍ) STÁVAJÍCÍHO LAPÁČE STŘEŠNÍCH SPLAVENNÍ Z DŮVODU NEVHODNÉHO UMÍSTĚNÍ V TĚSNÉ BLÍZKOSTI FASÁDY. PŘÍ DEMONTÁŽÍ BUDE NUTNĚ VYBOURAT I ČÁST BETONOVÉHO OKAPOVÉHO CHODNIKU.

- POZN.18 – DEMONTÁŽ A ZPĚTNÁ MONTÁŽ TABULE PROVOZNIHO ŘÁDU DĚTSKÉHO HRŠTĚ.
- POZN.19 – DEMONTÁŽ STÁVAJÍCÍHO BASKETBALOVÉHO ZÁVĚSNÉHO KOŠE.
- POZN.20 – DEMONTÁŽ DŘEVĚNÝCH PRKEN PODKAPNÍ ŘÍMSY VIZ DETAIL ŘÍMSA 2.

- POZN.21 – DEMONTÁŽ STÁVAJÍCÍHO HROMOSVODU.
- POZN.22 – ODSTRANĚNÍ STÁVAJÍCÍ HYDROIZOLAČNÍ POVLAKOVÉ KRYTINY (ASFALTOVÉ PÁSY).
- POZN.23 – DEMONTÁŽ STÁVAJÍCÍCH VÝLEZŮ NA STŘECHU.

- POZN.24 – ZDĚNÝ KOMIN VIZ SAMOSTATNÝ VÝKRES 2.9.
- POZN.25 – ZDĚNÝ KOMIN VIZ SAMOSTATNÝ VÝKRES 2.9.
- POZN.26 – DŘEVĚNÁ VĚŽÍČKA VIZ SAMOSTATNÝ VÝKRES 2.3 A 2.4.

- POZN.27 – DEMONTÁŽ POŠKOZENÝCH SKLOBETONOVÝCH TVÁRNIC (CCA 2–5 KS NA JEDNO OKNO).
- POZN.28 – DILATAČNÍ SPÁRY VYČISTIT.
