PD na obnovu střech objektů bývalého areálu pивovaru čp. 1, čp. 2, čp. 228 v Bilíně - II.

SO02_č.p. 2

OBJEKT H

PORUCHY - STÁVAJÍCÍ STAV

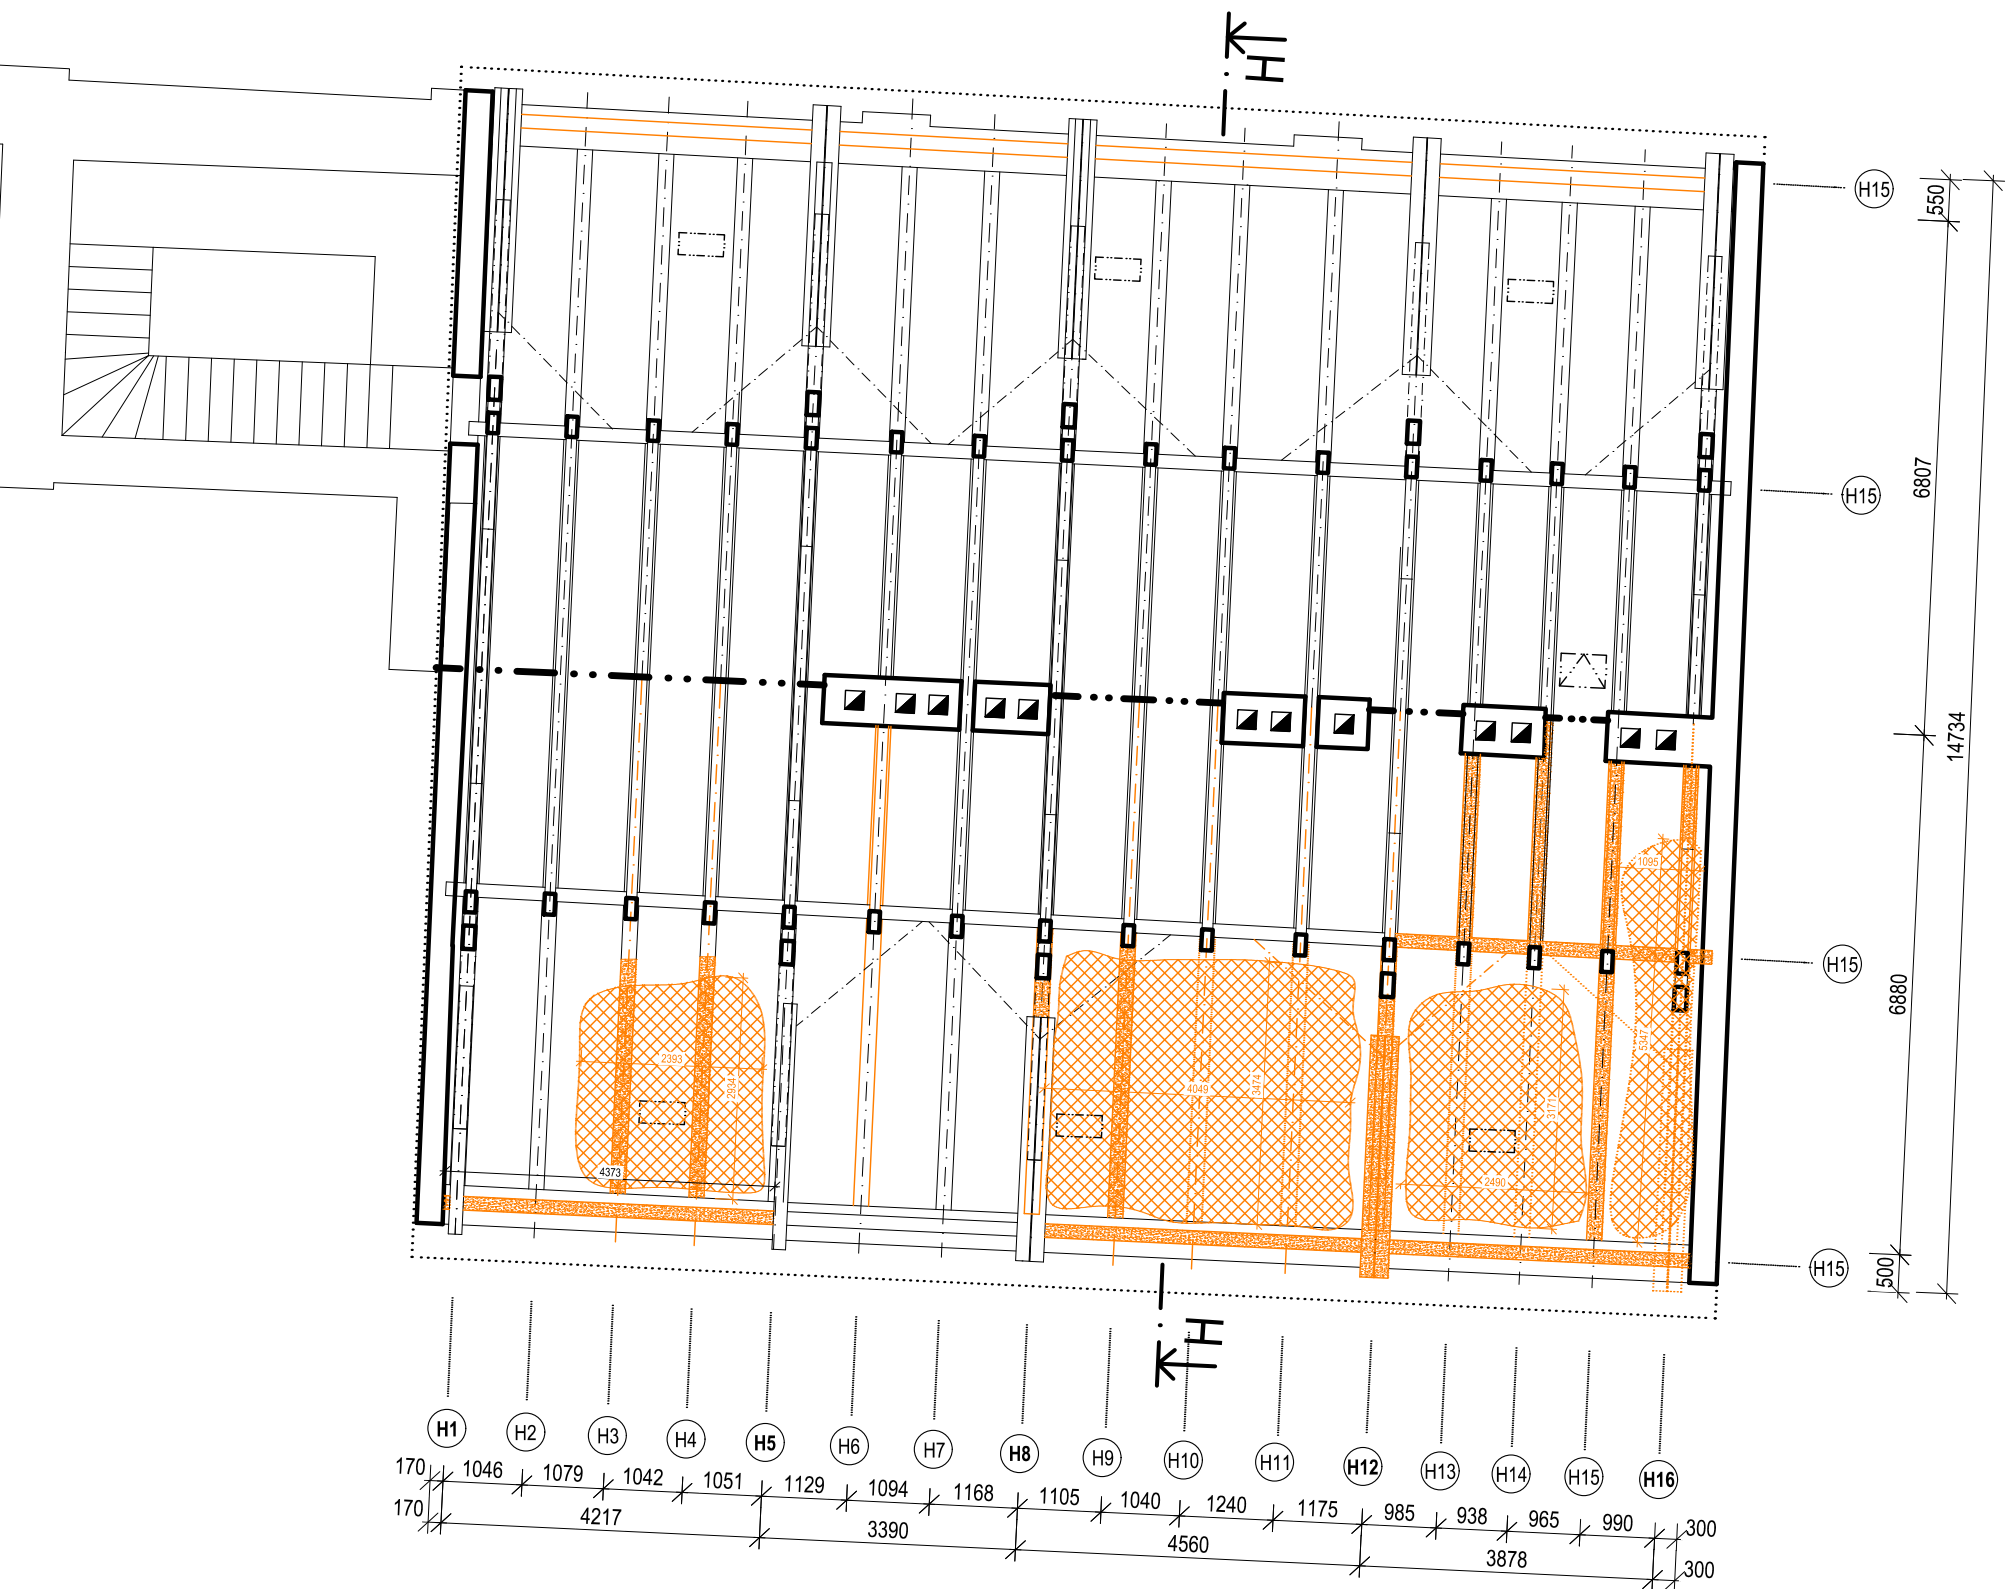
PŮDORYS KROVU

- PORUŠENÉ VODOROVNÉ PRVKY KROVU
- PORUŠENÉ ŠIKMÉ PRVKY KROVU
- CHYBĚJÍCÍ PRVKY KROVU
- OBLAST PORUCH PODLAHOVÉ/STROPNÍ KONSTUKCE /Degradace vazných trámů/
- OBLAST ROZSAHLÝCH LOKÁLNÍCH PORUCH STŘEŠNÍHO PLÁŠTĚ /Střešní krytina bobrovka - šupinové krytí/
- PORUCHA KOMÍNOVÉHO TĚLESA

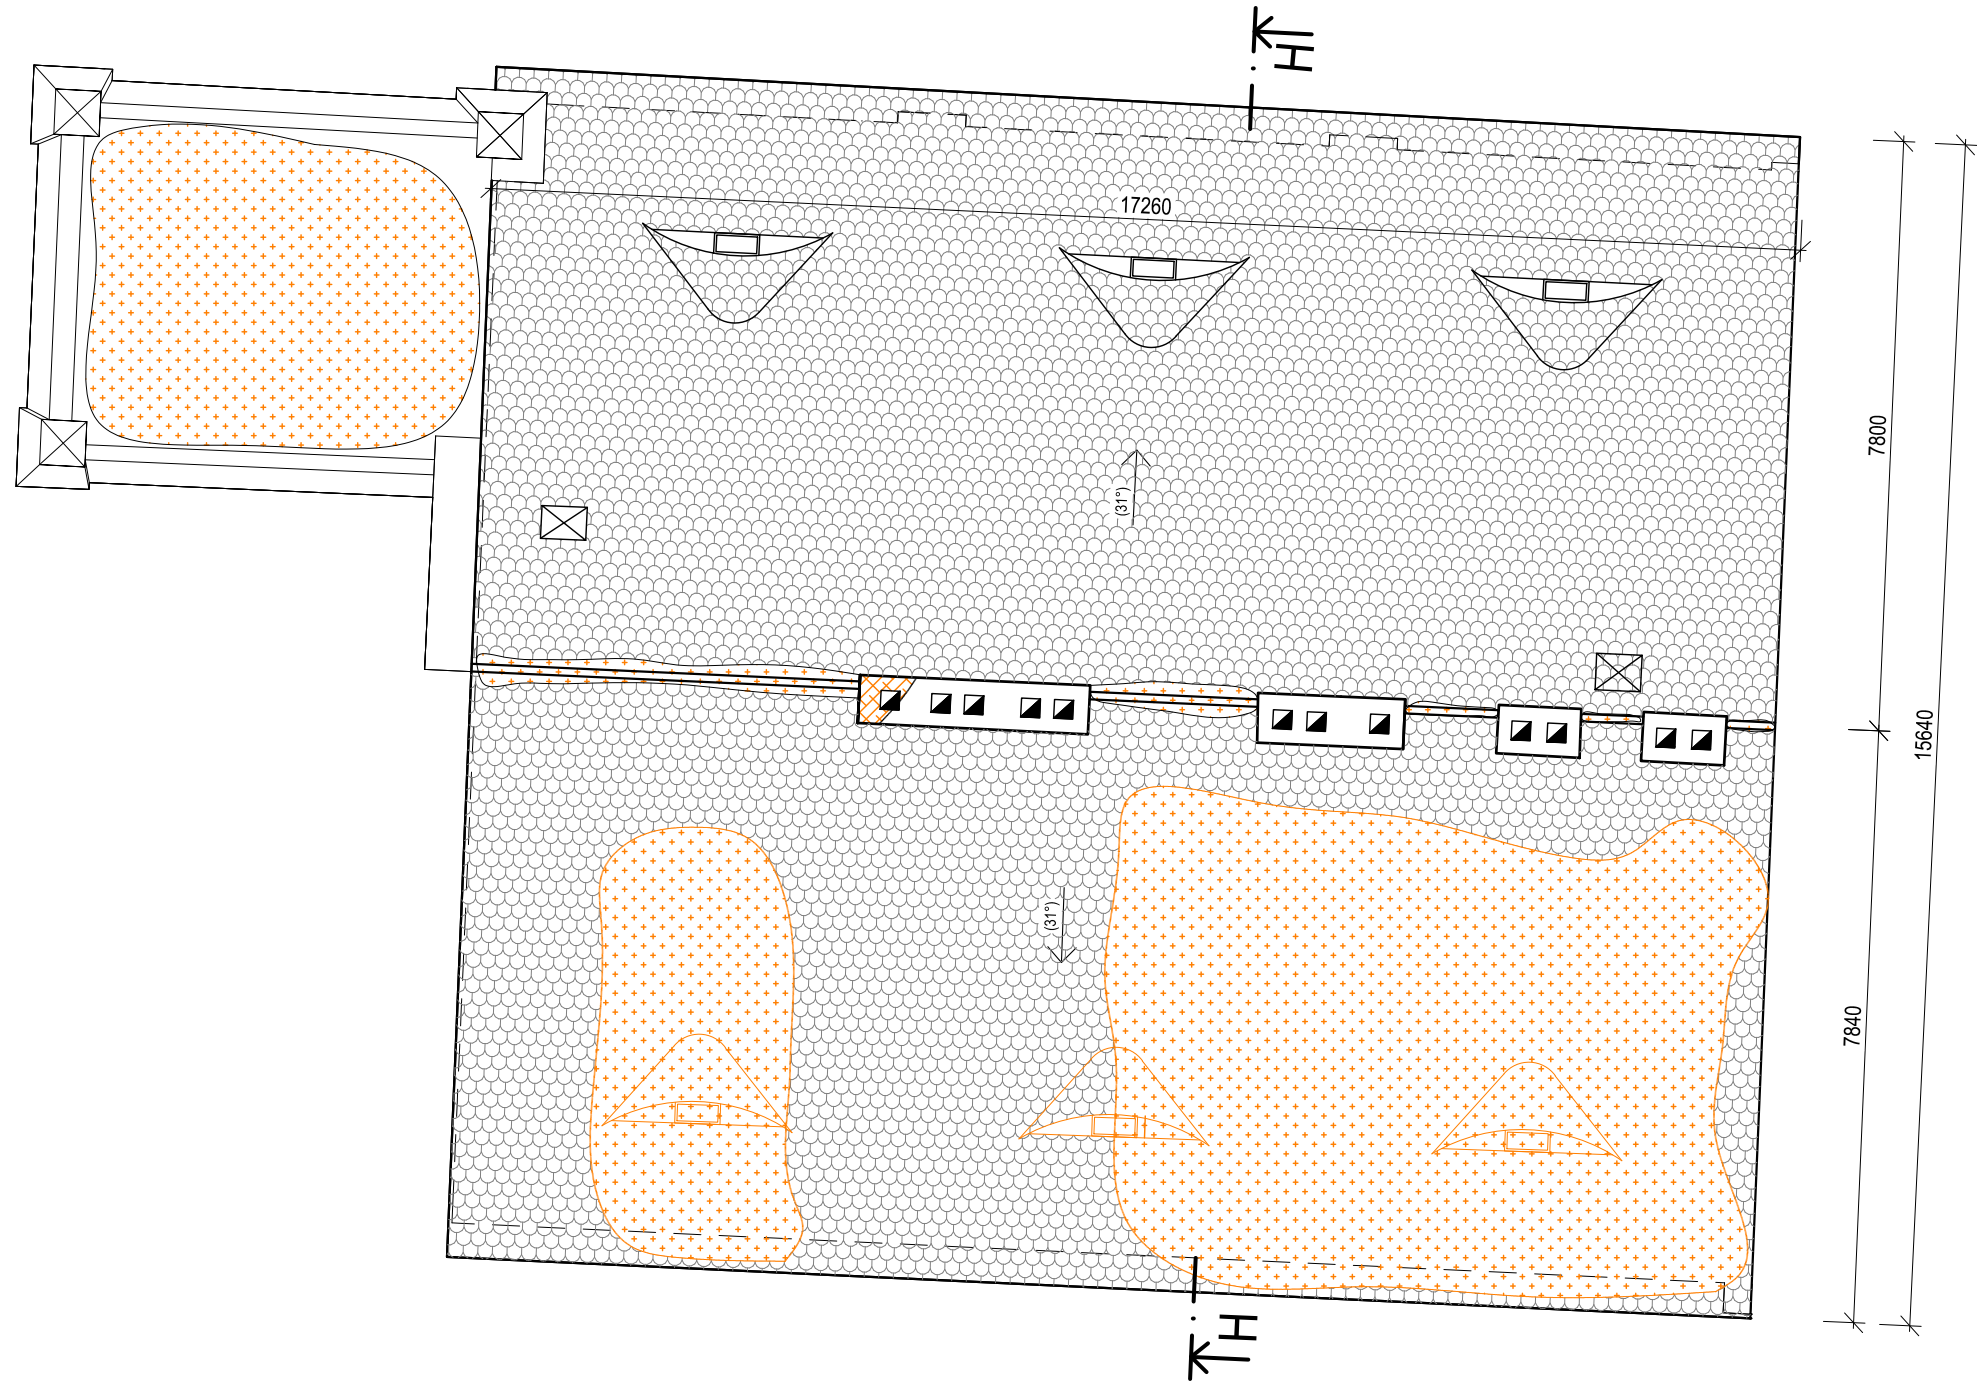
PŮDORYS STŘECHY

1) Lokální poruchy střešního laťování (šupinové krytí). Odhad porušení - 55% z celkové plochy.

2) Porucha střešní krytiny - Lokální zřícení střešního pláště (graficky vyznačeno).

- Uvolněné střešní tašky a střešní hřebenače.

- Celkový rozsah poruch střešní krytiny - 55% z celkové plochy.

3) Porucha korunní římsy - Degradace omítky. Odhad porušení - 30% z celkové plochy.

4) Absence podokapních žlabů a svodů.

5) Porucha hlavy komínového tělesa. Poškozeno 5 horních řad cihelného zdiva.
