Odborné učebny (kuchyňka a dílny) v objektu ZŠ Aléská, Bílina

Dokumentace pro provedení stavby

D.1 STAVEBNÍ OBJEKT ODBORNÁ UČEBNA DÍLNY A TOALETY

SPECIFIKACE SKLADEB

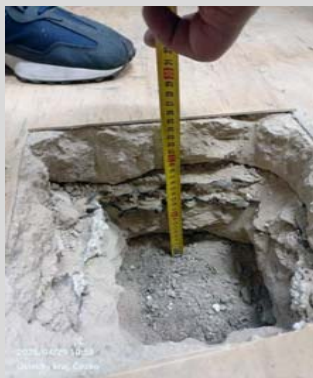
Ozn.	Typ konstrukce	Skladba	tloušťka	Poznámka	
ODSTRANĚNÉ SKLADBY PODLAHY					
1501	<div>Odstranění kompletní skladby v mč. 1.01, 1.02, 1.03</div> <div>Sonda2</div> <div>

</div>	PVC	3	odstraněno	Odstranění kompletní vrstvy podlahy v celém rozsahu místnosti po odstranění příček
		Lepidlo		odstraněno	
		Betonová mazanina	70	odstraněno	
		Hydroizolace asfaltovými pásy	2	odstraněno	
		Tepelná izolace polystyren	30	odstraněno	
		Hydroizolace asfaltovými pásy		odstraněno	
		Betonová konstrukce podlahy	130	odstraněno	
		Štěrkový zásyp	100	odstraněno	
		Stávající násyp	255	odstraněno tl. 255- 655

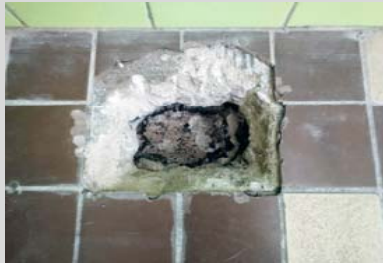
Ozn.	Typ konstrukce	Skladba	tloušťka		Poznámka
ODSTRANĚNÉ SKLADBY PODLAHY					
1502	Odstranění keramické dlažby v mč. 1.04 - 1.09 Sonda 1

Keramická dlažba	10	odstraněno	Po odstranění skladby podlahy bude posouzen stav nosné konstrukce podlahy a rozhodnuto její případné výměně
		Maltové lože/ lepidlo		odstraněno	
		Betonová mazanina	90	odstraněno	
		Hydroizolace asfaltovými pásy		odstraněno	
		Betonový potěr	20	odstraněno	
		Hydroizolace asfaltovými pásy		zachováno	
		Nosná konstrukce podlahy		zachováno	
		Celkem:	120

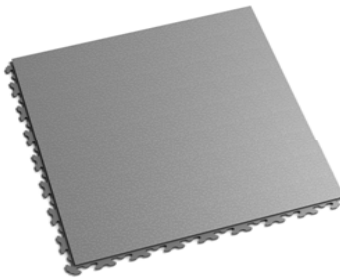
Ozn.	Typ konstrukce	Skladba	tloušťka	Poznámka	
ODSTRANĚNÉ SKLADBY PODLAHY					
NAVRŽENÉ SKLADBY PODLAHY					
5101

PVC podlaha			
		PVC homogenní dlažba se skrytým zámkem, chemická odolnost, protiskluznost R10, odolnost proti otěru T ČSN EN 660-2, reakce na oheň Bfl-s1	6,7	šedá, matný povrch, formát cca 500x500mm, barevnost bude odsouhlasena na vzorku	Měkká soklová lišta z PVC o rozměru 47×18 mm, barevnost bude odpovídat krytině. Na rozhraní ploch přechodová nerezová T lišta pro podlahy š.25 mm. Betonová mazanina dilatovaná pěnovou polyethylenovou páskou 5mm
		Lepidlo			
		Samonivelační stěrka	4		
		Penetrace			
		Roznášecí betonová mazanina C20/25 vyztužená ocelovou kari sítí 150/6 mm v ose desky, dilatovaná	70		
		Separační PE fólie			
		Tepelná izolace - stabilizovaný pěnový polystyrén min. 3 KN/m2	50		
		Hydroizolace z modifikovaných asfaltových pásů s nosnou vložkou ze skleněné tkaniny	4		
		ŽB deska monolitická C16/20 XC 2	150

horní a spodní výztuž 150/6mm, krytí min. 30mm			
		Separační geotextilie 300g/m ²	2		
		Štěrkový hutněný podsyp fr. 0-63mm Edef,2 >45 Mpa	300		
		Stávající násyp přehutnit Edef,2 >45 Mpa			
		Celkem:	586,7
