HLAVNÍ MOSTNÍ PROHLÍDKA

26/10/2021

20-86c-M2 - u zinkovny směr Chotějovice nad tratí ČD na silnici III/25316

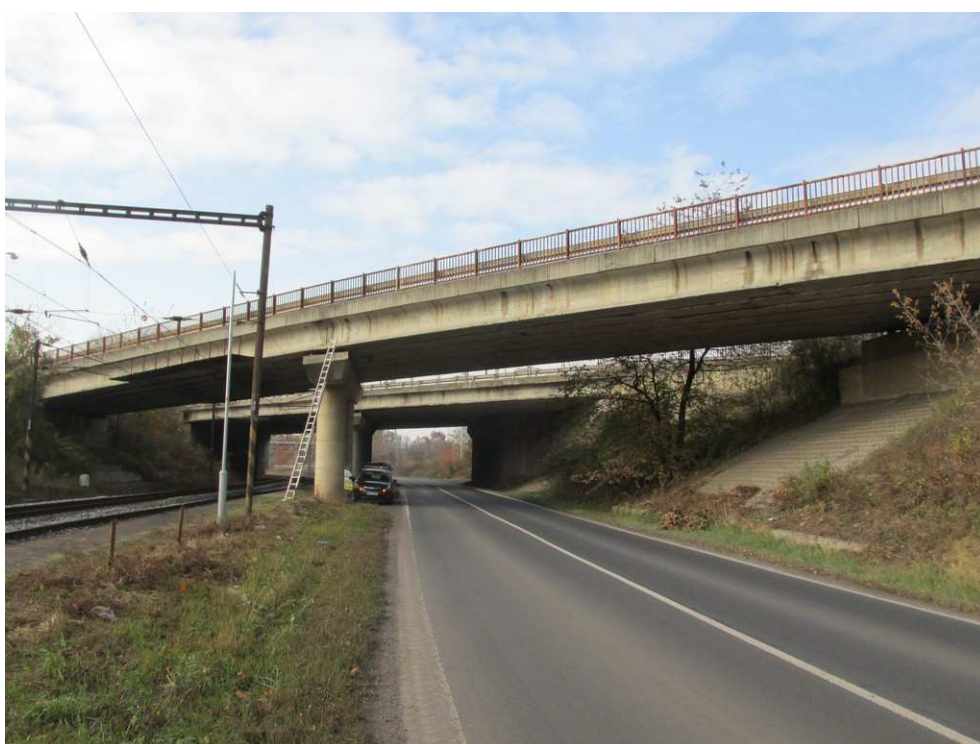
celkový pohled zprava (od Chotějovic)

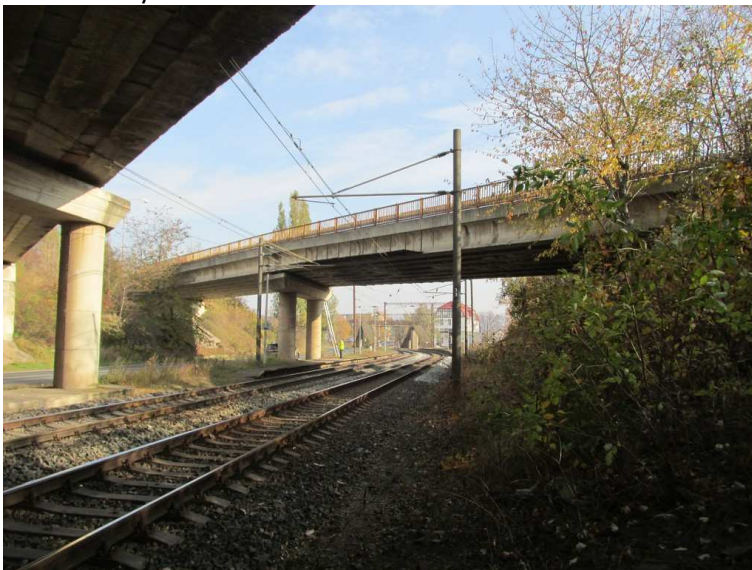
- 1) Celkový pohled zleva – od Bíliny

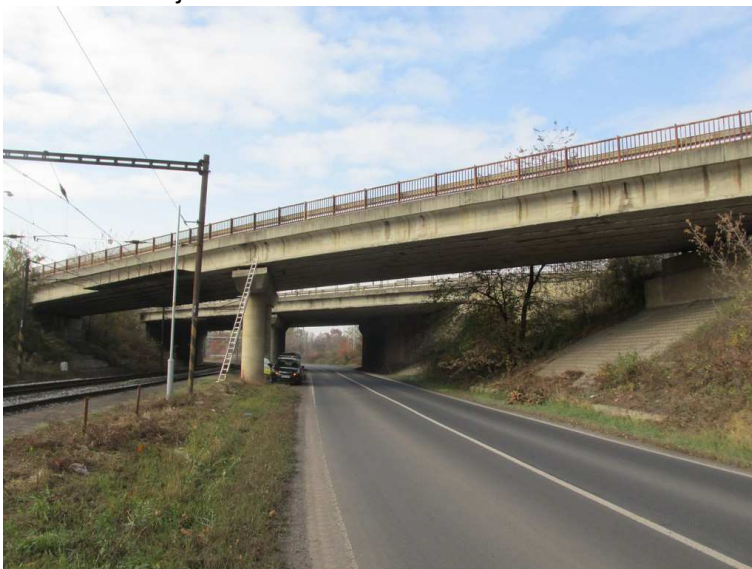
- 2) Celkový pohled zprava – od Chotějovic

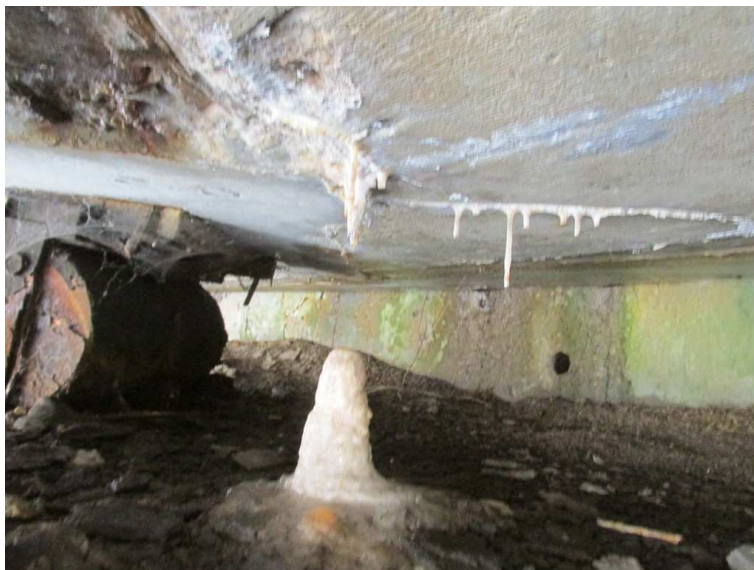
7) Detail na závěrnou zídku OP1

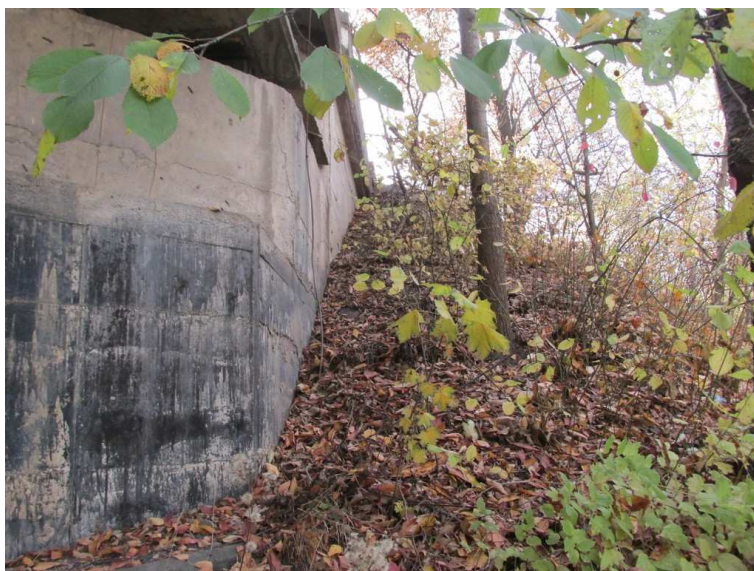
8) Levé křídlo u OP1

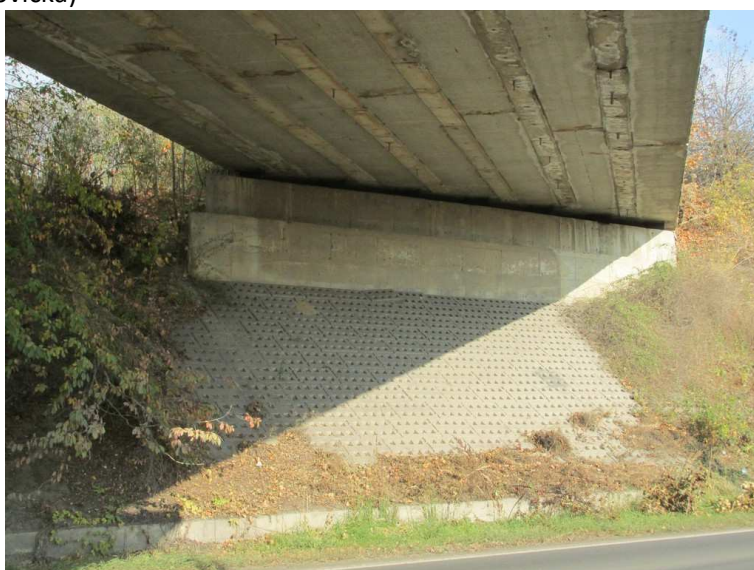
9) Krajní OP3 (Chotějovická)

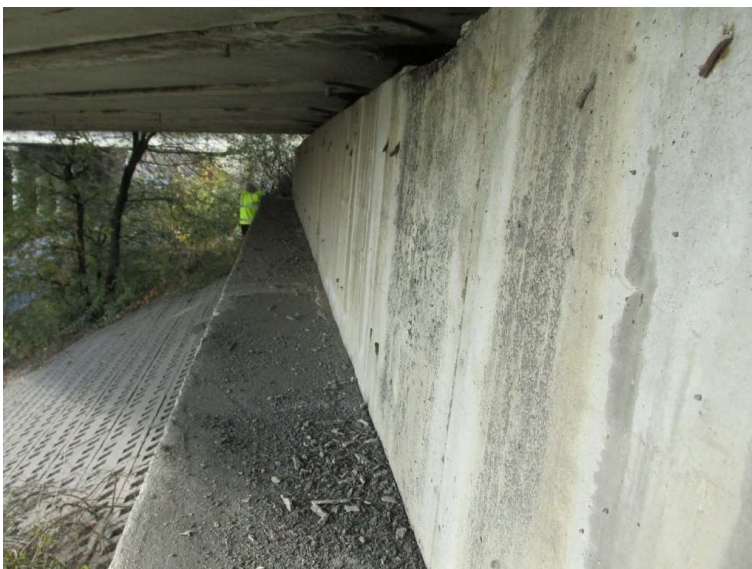
- 12) Krajní OP3

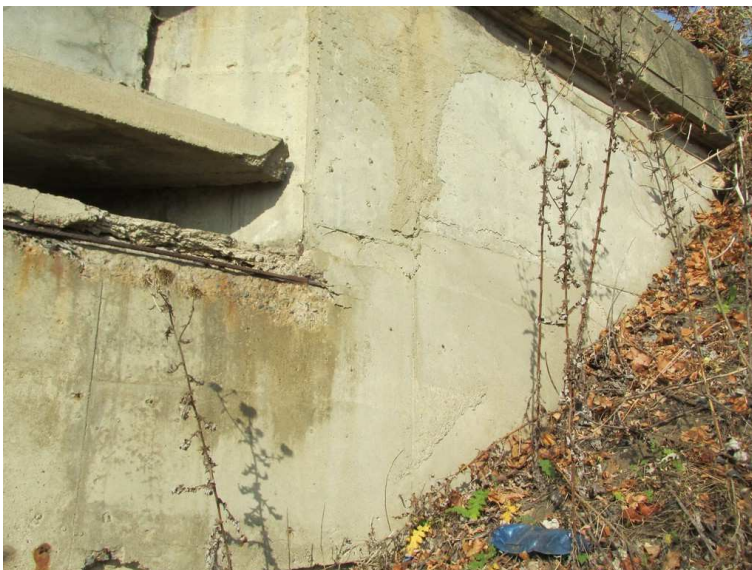
13) Pravé křídlo u OP3

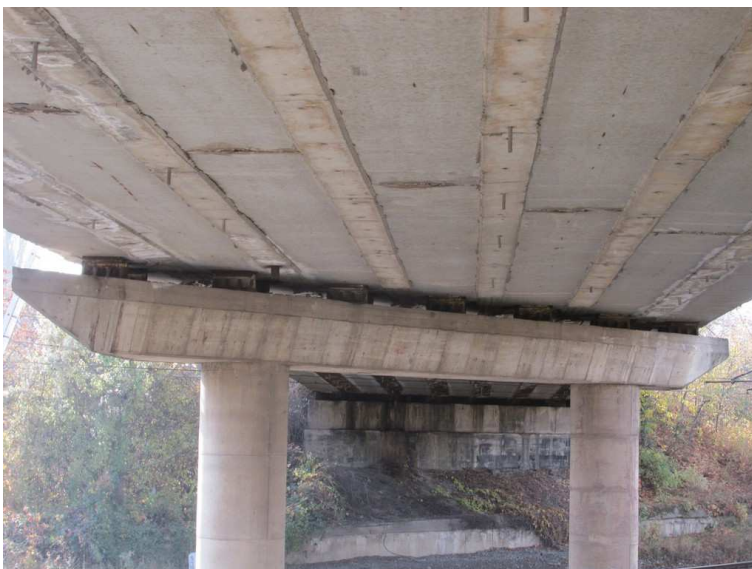
15) Mezilehlá podpěra P2 – od OP3

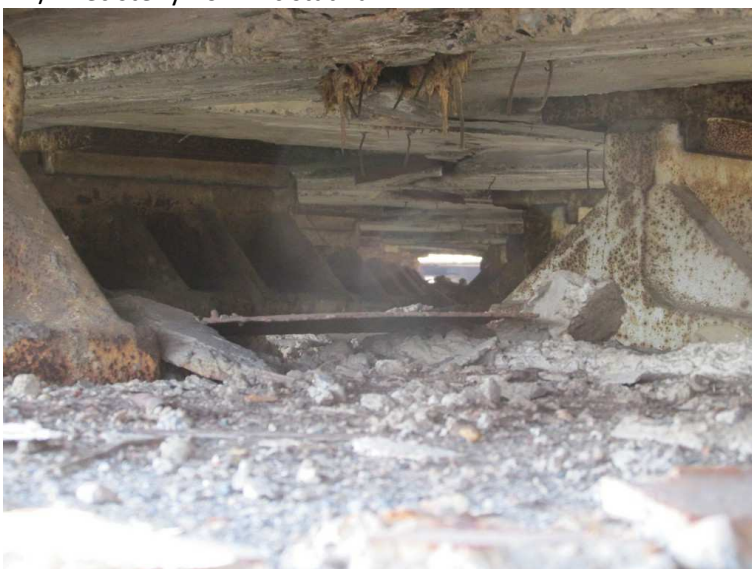
- 18) Mezilehlá podpěra P2 / znečištěný horní líc staviva

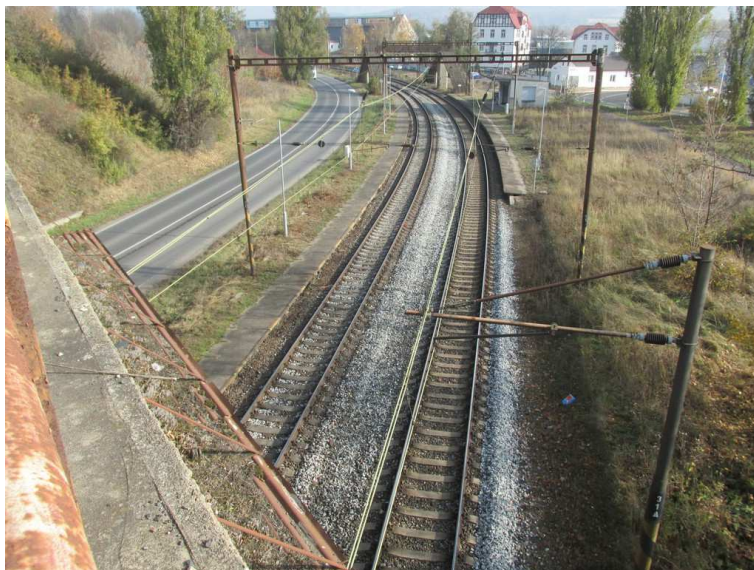
19) Pohled z mostu vpravo

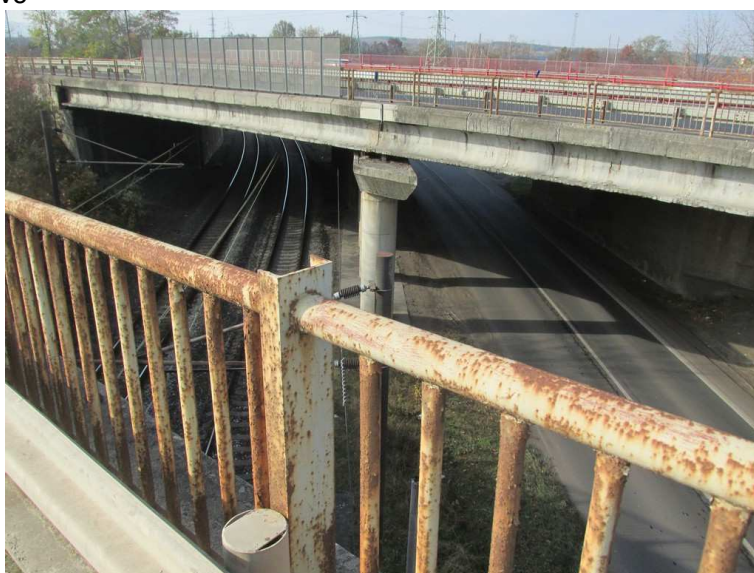
20) Pohled z mostu vlevo

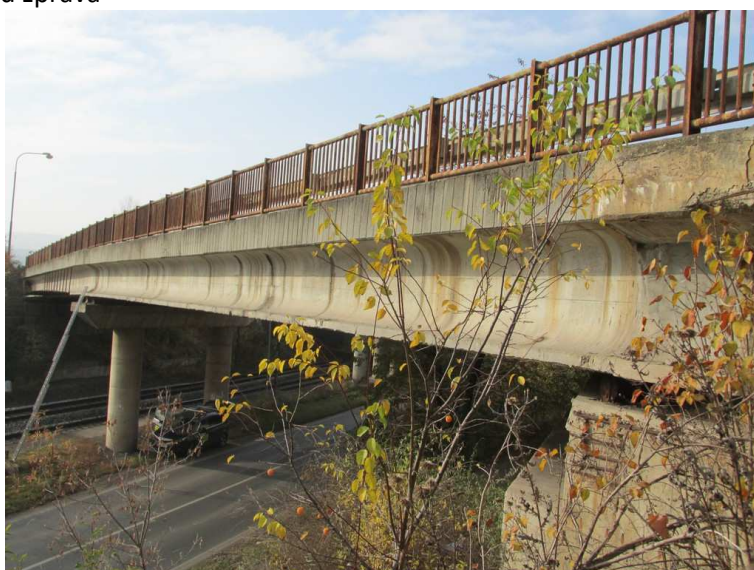
21) NK – celkový pohled zprava

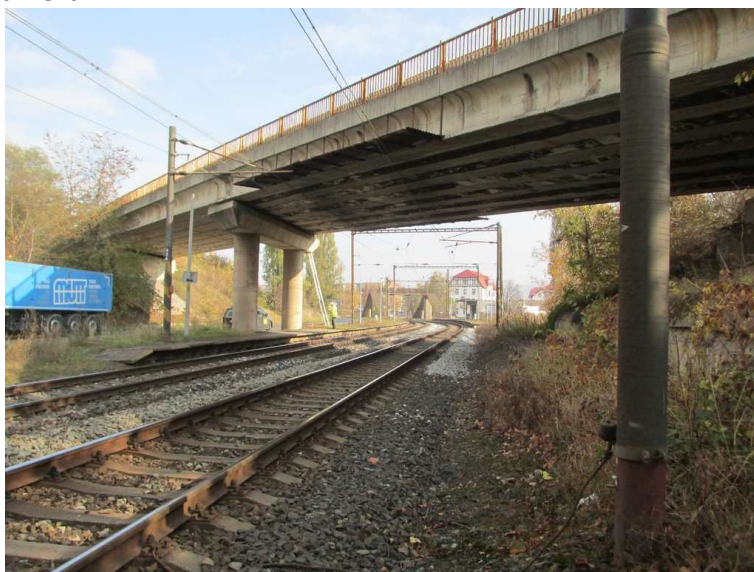
22) NK – celkový pohled zleva

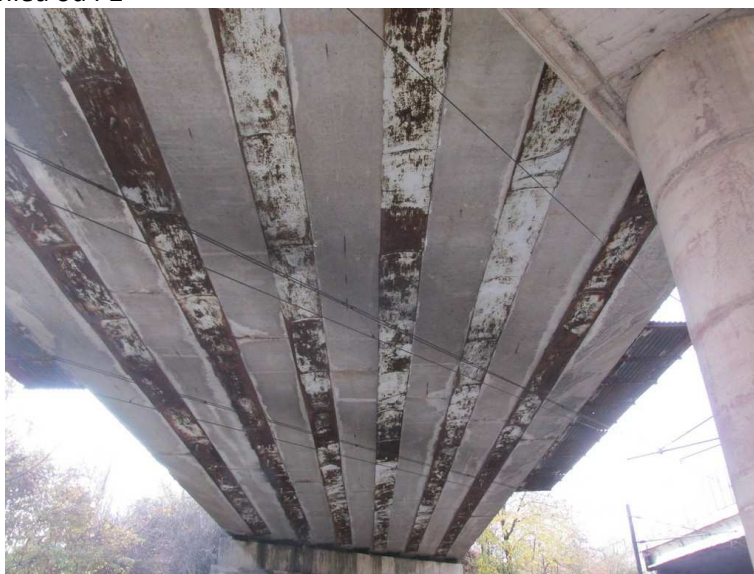
23) NK – pole č. 1, pohled od P2

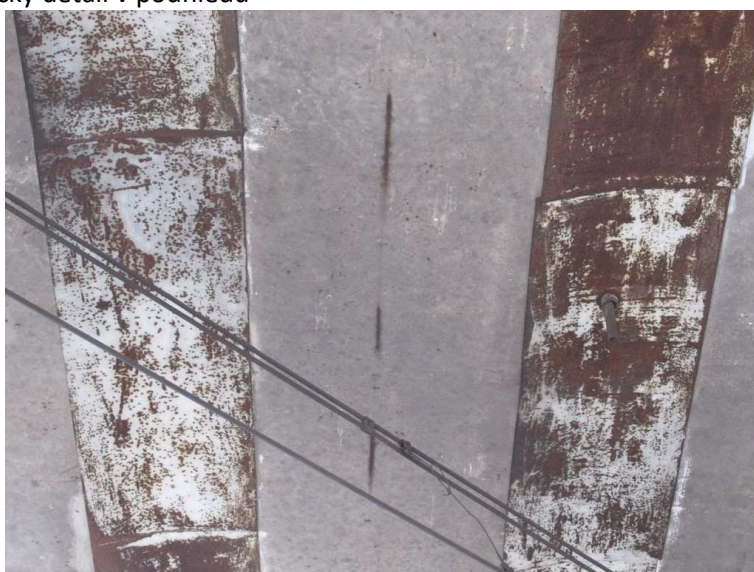
24) NK – pole č. 1, typický detail v podhledu

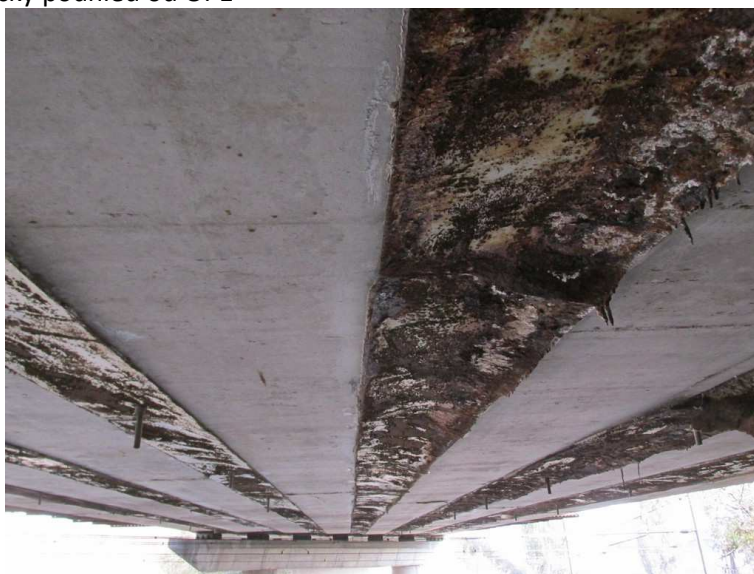
29) NK – pole č. 1, typický pohled od OP1

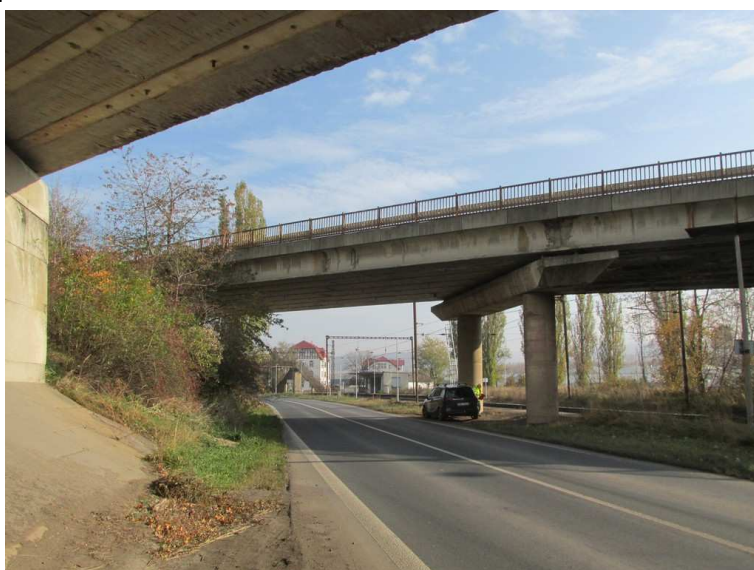
30) NK – pole č. 2 zleva

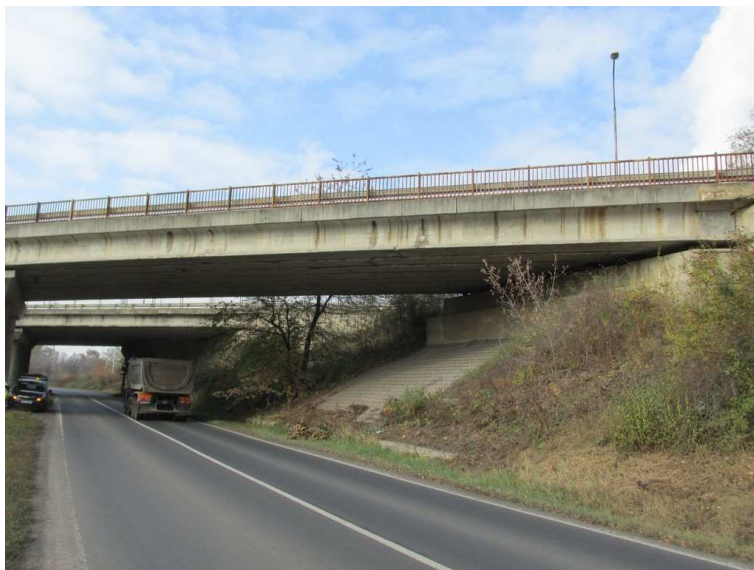
31) NK – pole č. 2 zprava

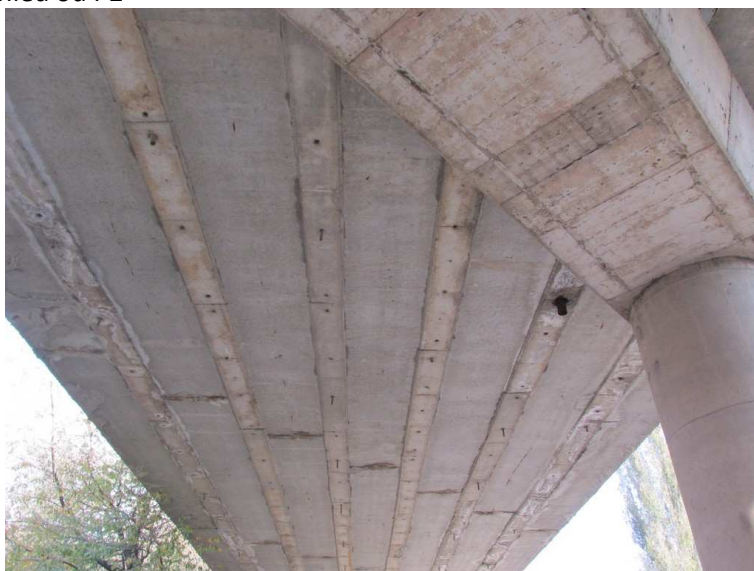
32) NK – pole č. 2, pohled od P2

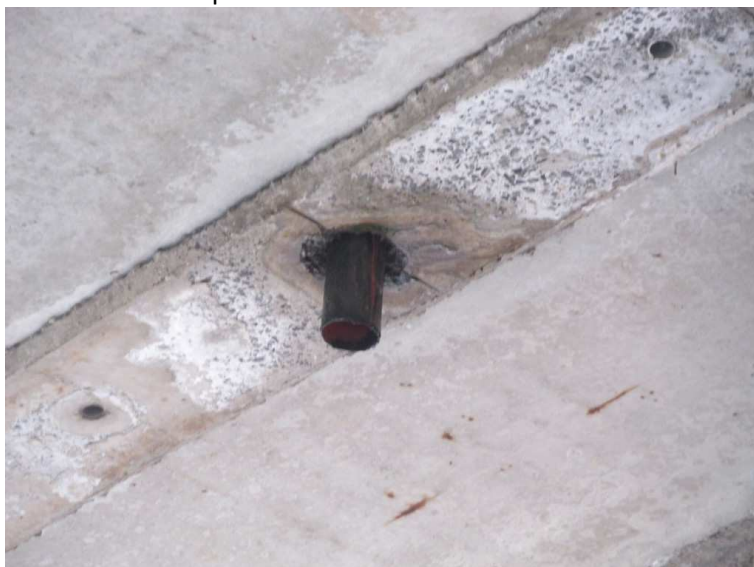
33) NK – pole č. 2, detail odvodňovače v pohledu u P2

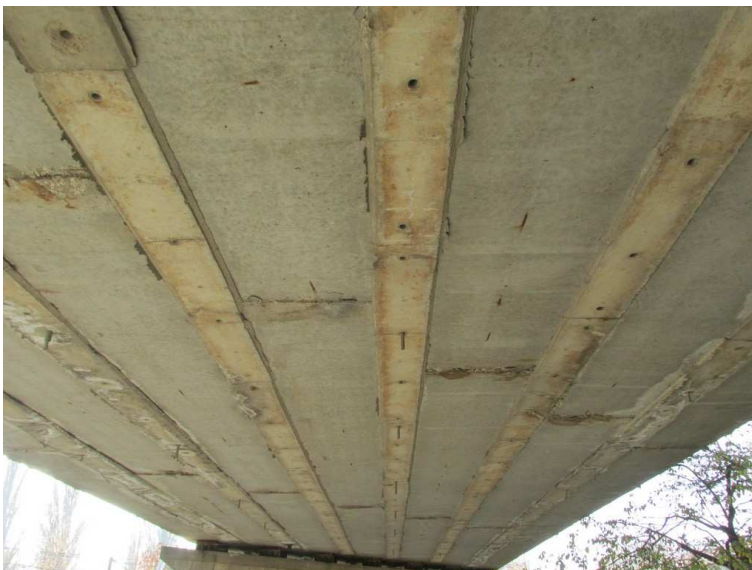
34) NK – pole č. 2, pohled od OP3

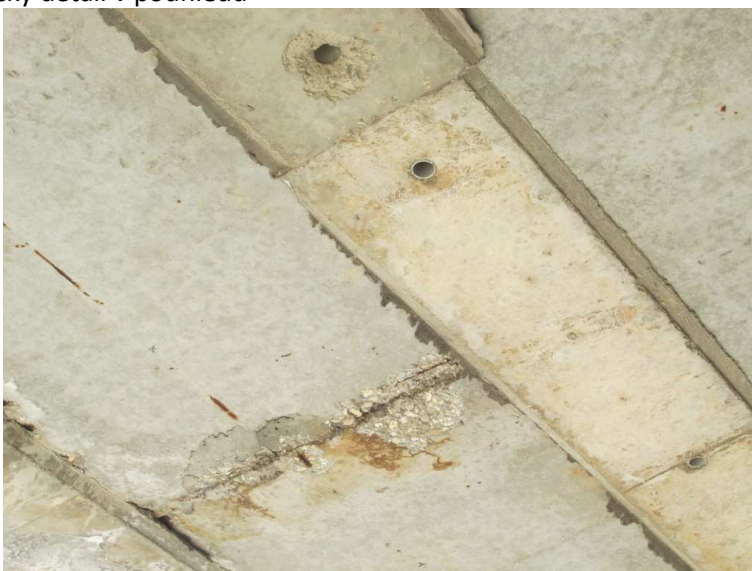
35) NK – pole č. 2, typický detail v pohledu

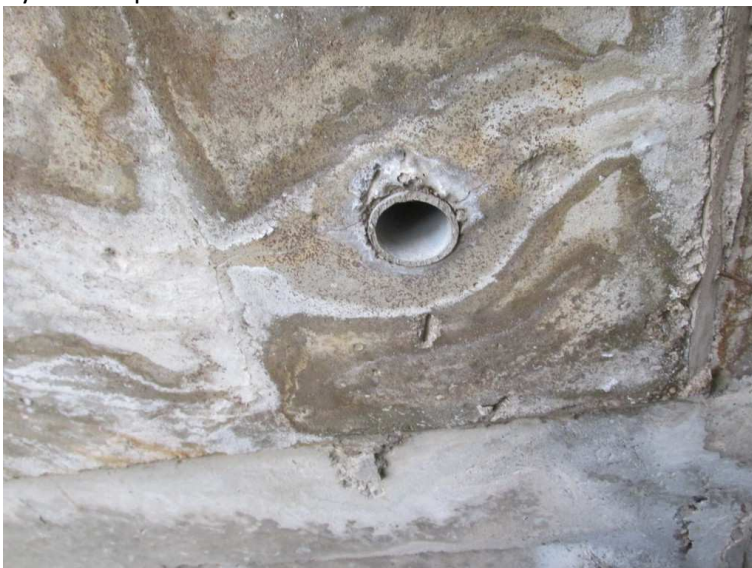
36) NK – pole č. 2, typický detail v pohledu

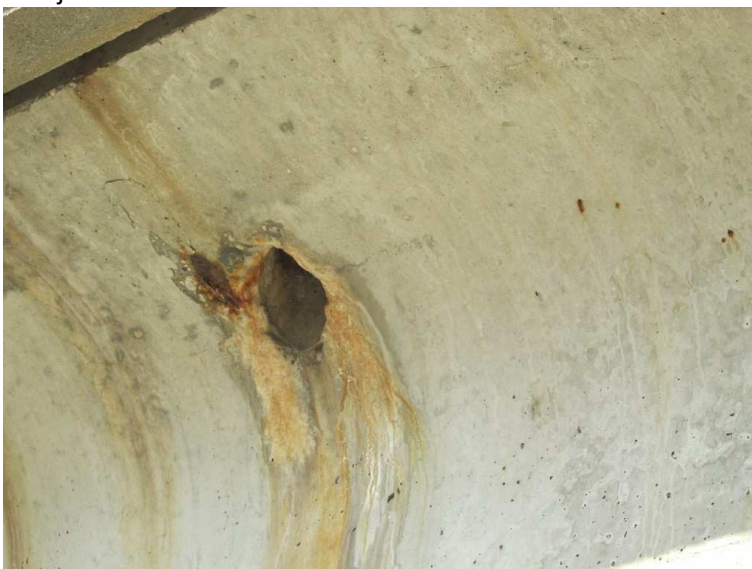
39) NK – typický detail v krajních nosnících

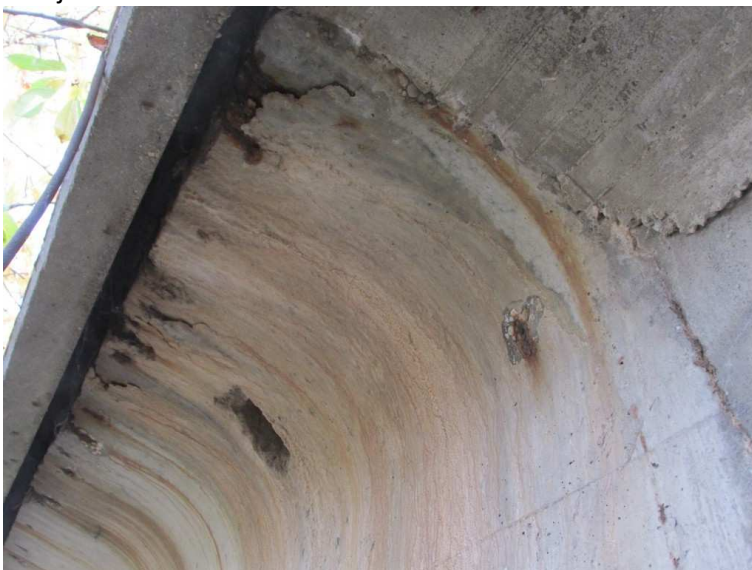
40) NK – typický detail v krajních nosnících

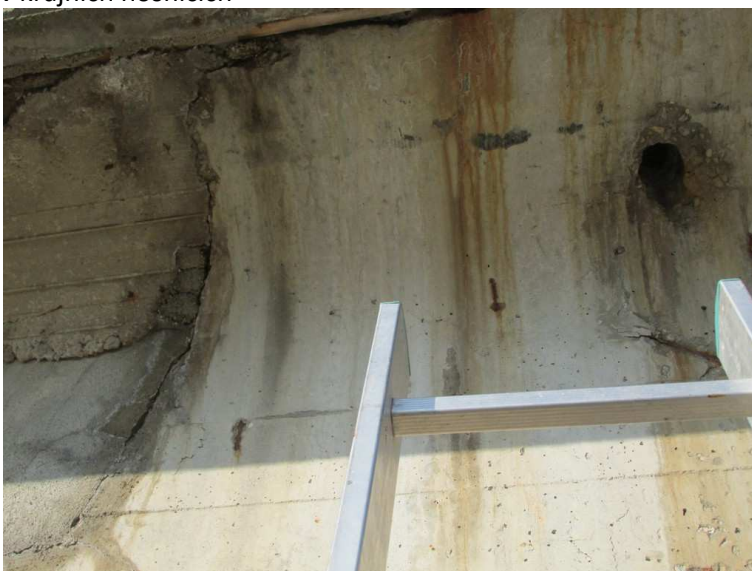
41) NK – typický detail v krajních nosnících

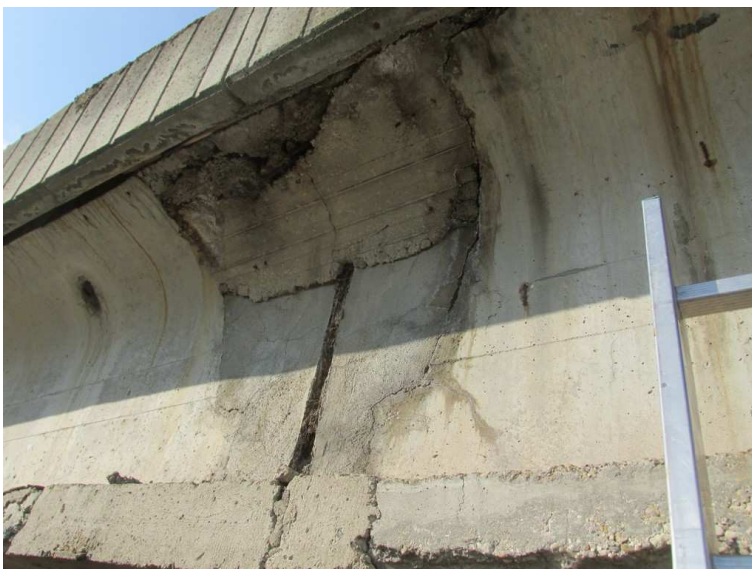
- nad pilířem P2 nekvalitně provedená betonová žlb výplň mezi nosníky - zjevné pracovní spáry postupně betonáže, kdy degradovaný beton pod římsami vlivem intenzivního zatékání postupně odpadává, z podhledu pracovní zmonolitněné dilatační spáry intenzivní průsaky s lokálně obnaženou korodující výztuží

42) NK – detail vpravo nad P2

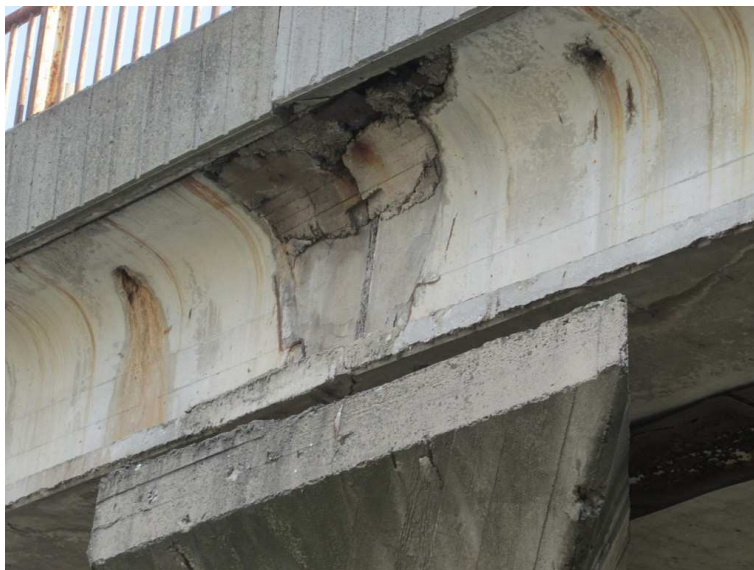
43) NK – detail vlevo nad P2

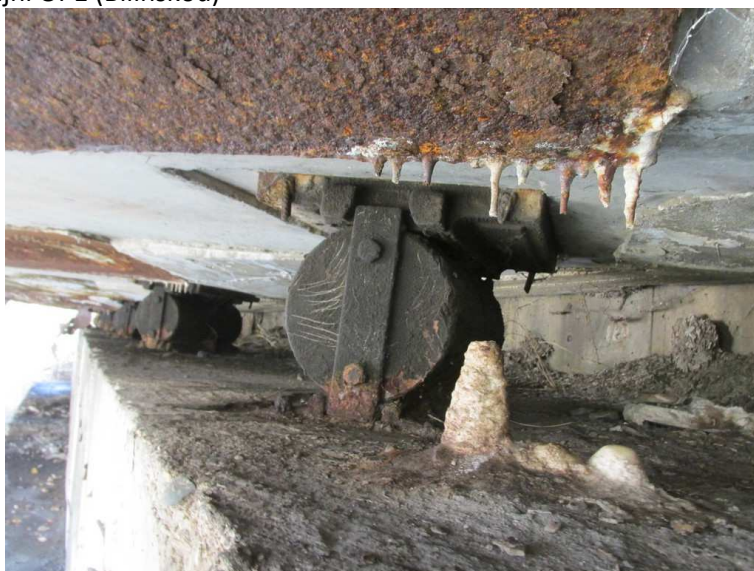
44) NK – uložení na krajní OP1 (Bílinskou)

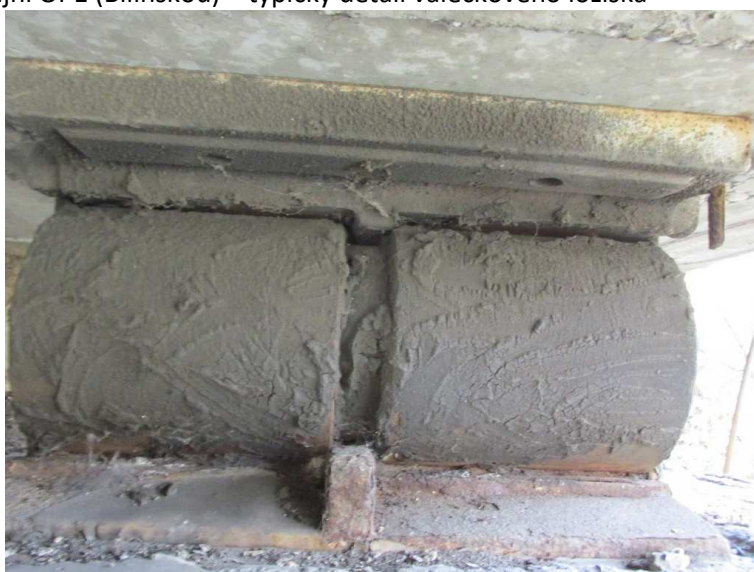
45) NK – uložení na krajní OP1 (Bílinskou) – typický detail válečkového ložiska

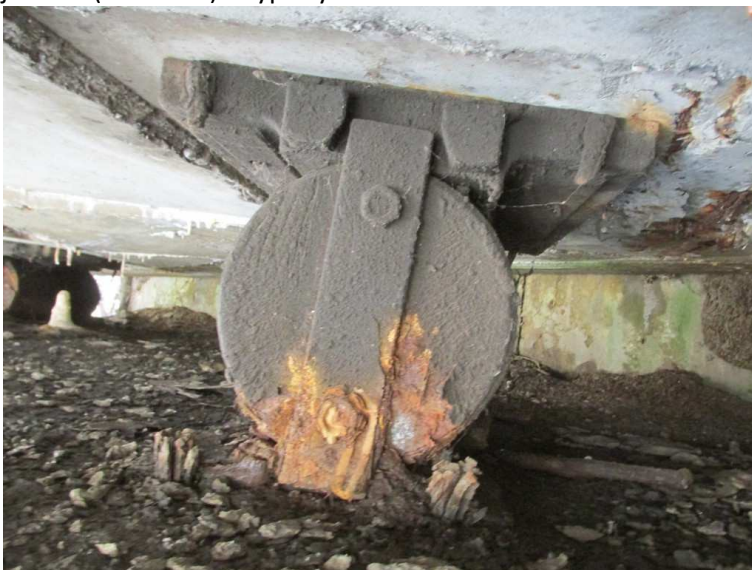
- 46) NK – uložení na krajní OP1 (Bílinskou) – typický detail válečkového ložiska

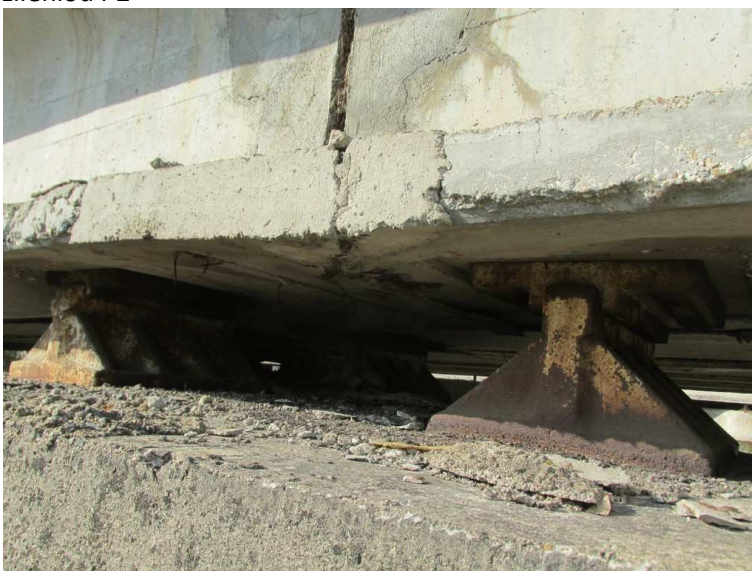
- 47) NK – uložení na mezilehlou P2

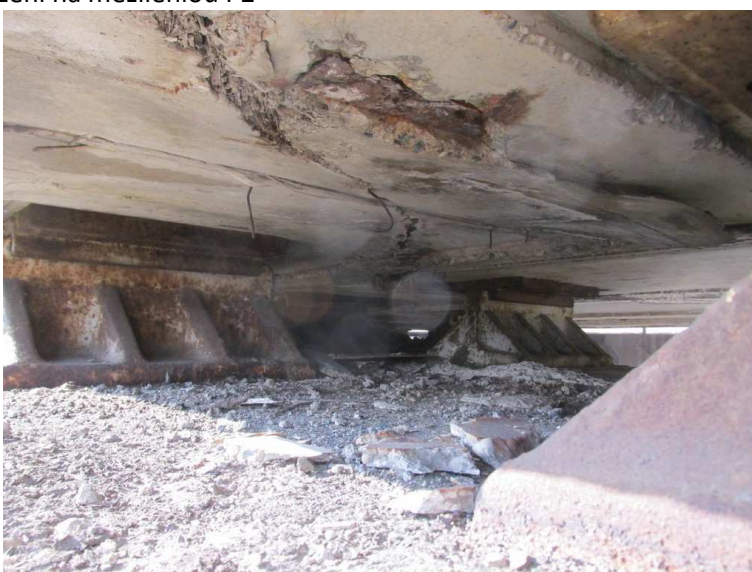
- 48) NK (pole č. 1) – uložení na mezilehlou P2

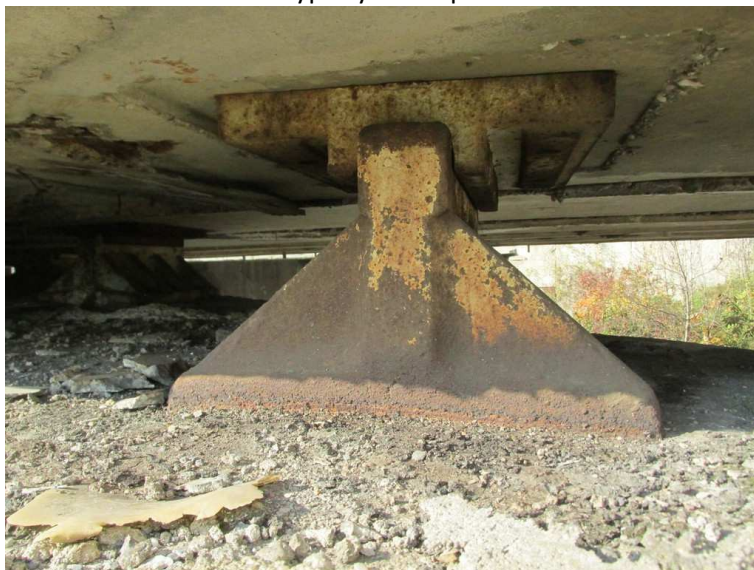
- 49) NK (pole č. 2) – uložení na mezilehlou P2 – typický detail pevného ložiska

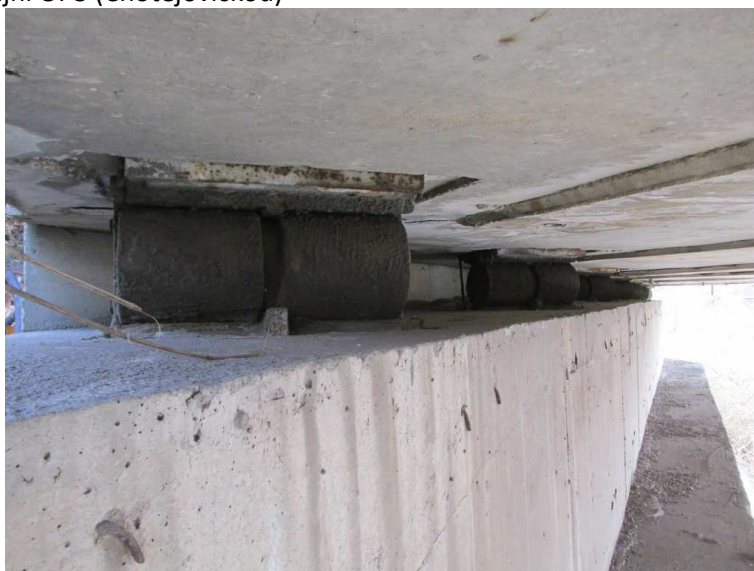
- 50) NK – uložení na krajní OP3 (Chotějovickou)

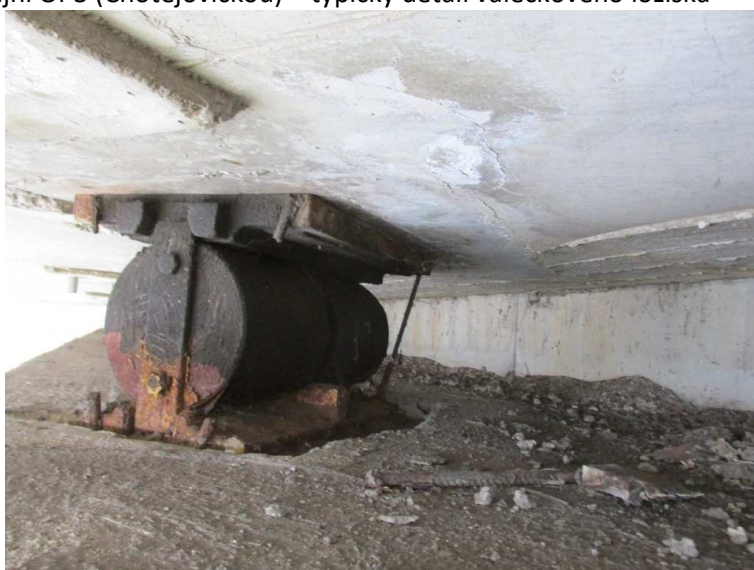
- 51) NK – uložení na krajní OP3 (Chotějovickou) – typický detail válečkového ložiska

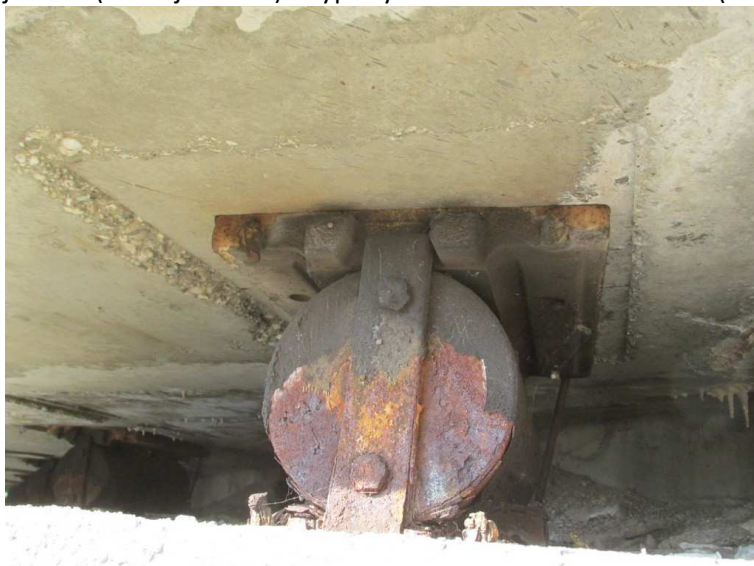
- 52) NK – uložení na krajní OP3 (Chotějovickou) – typický detail válečkového ložiska (krajní)

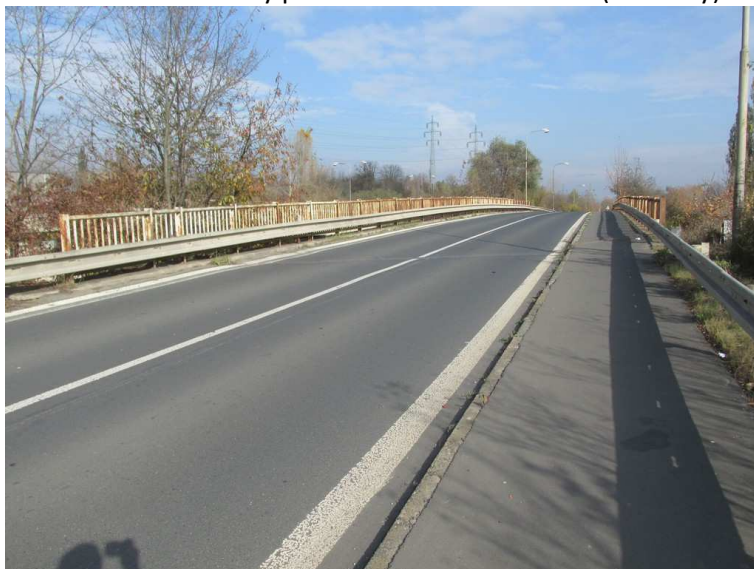
- 54) Předpolí a přechodová oblast nad OP1 – povrchový MZ

- Opravit mostní závěry, včetně živičného krytu v jejich okolí a řádné napojení hydroizolace na závěrné zídky a NK.
 - Opravit svodidla dle normových požadavků, zejména vyměnit deformační mezikusy, včetně veškerého korozi napadeného spojovacího materiálu.
doporučení: svodidla vpravo na zábradlí postrádají smysl, osadit nově na samostatné sloupky u obrub chodníku

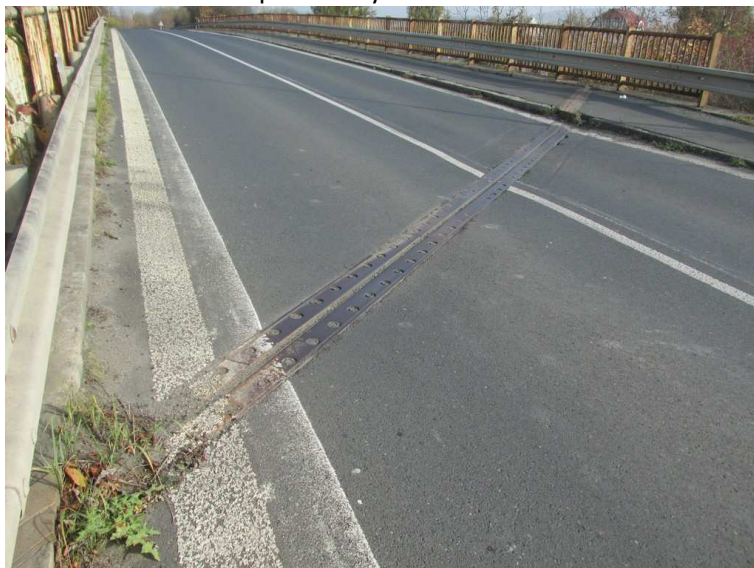
- 55) Předpolí a přechodová oblast nad OP1 – povrchový MZ / detail vpravo

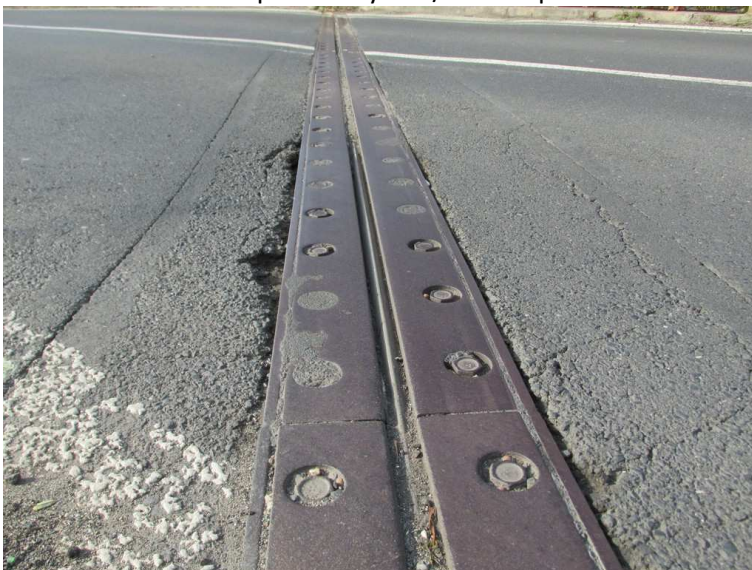
- 56) Předpolí a přechodová oblast nad OP1 – povrchový MZ / detail chodník vpravo

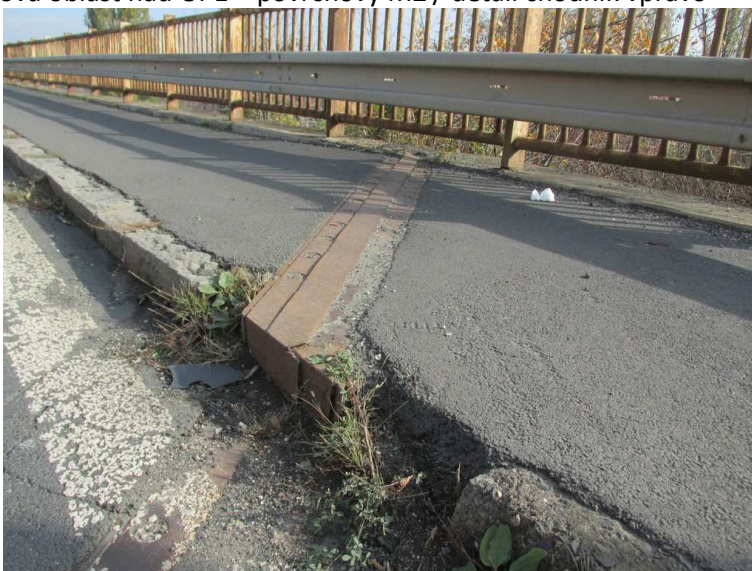
- 57) Prostorové uspořádání na mostě - celkový pohled proti směru staničení (od Chotějovic)

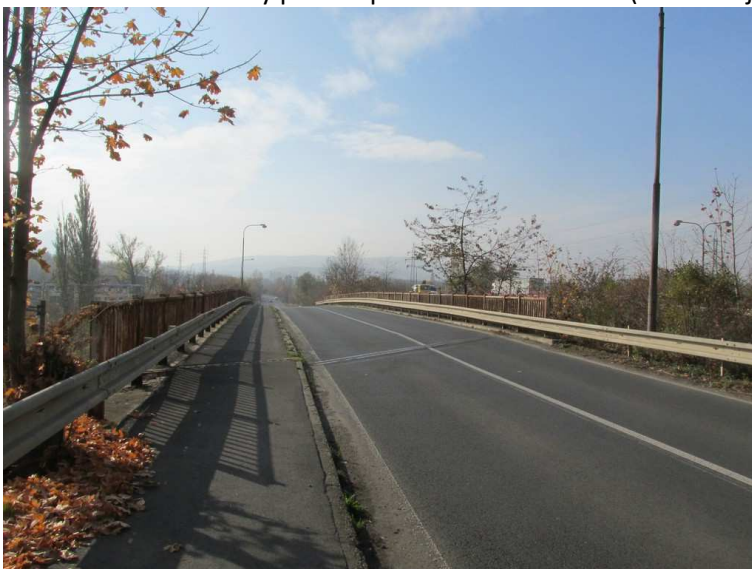
58) Předpolí a přechodová oblast nad krajní OP3 – povrchový MZ

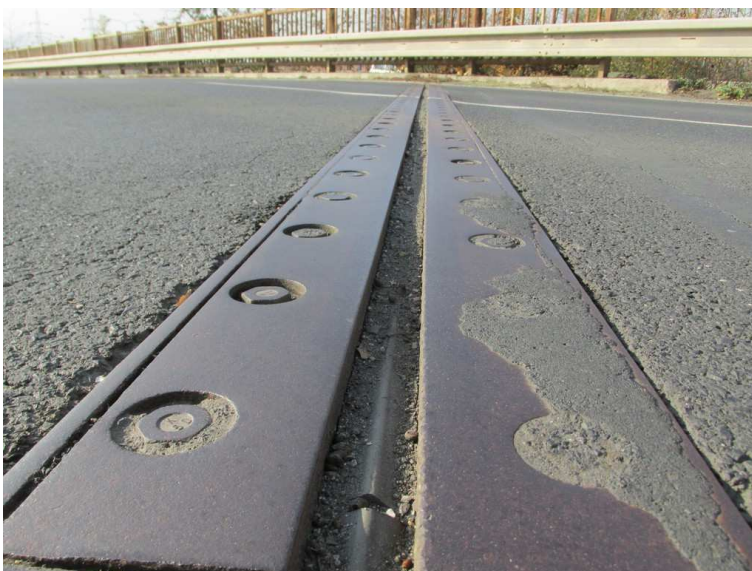
60) Předpolí a přechodová oblast nad krajní OP3 – povrchový MZ v levé římse

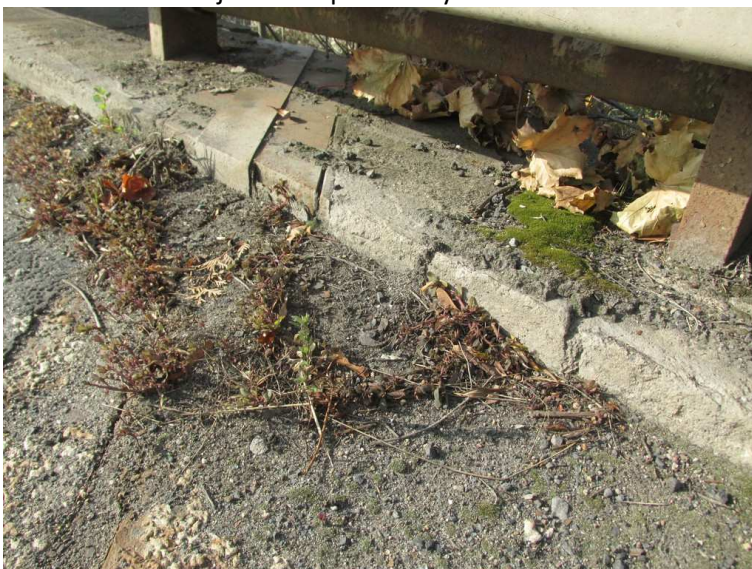
- 61) Předpolí a přechodová oblast nad krajní OP3 – povrchový MZ v pravém chodníku

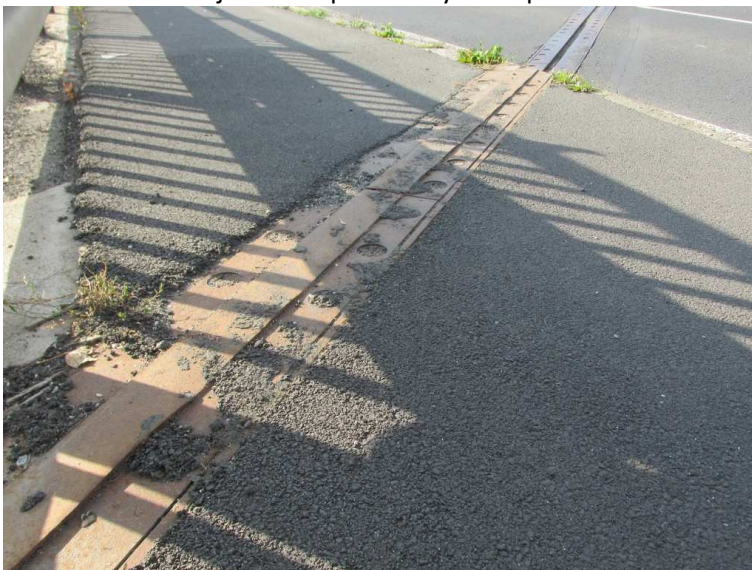
- 62) Pohled vozovky – komunikace na mostě

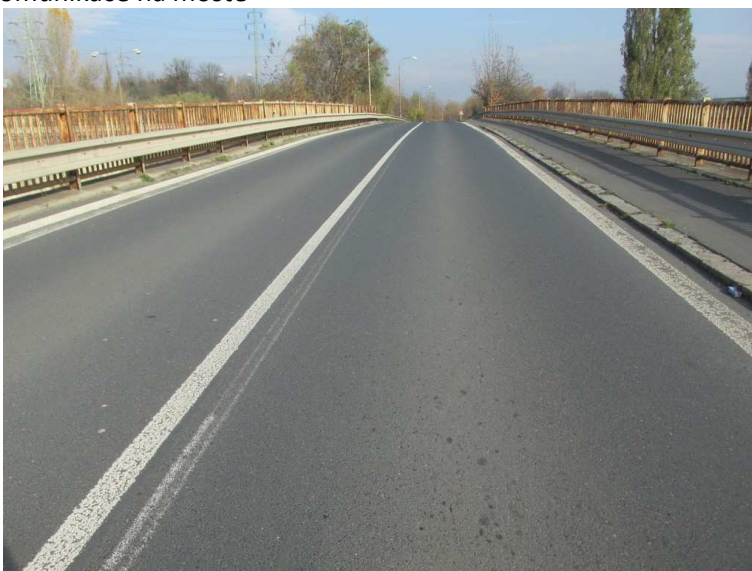
- 63) Detail k vozovce vlevo – obruba, římsa / nános nečistit v krajnici

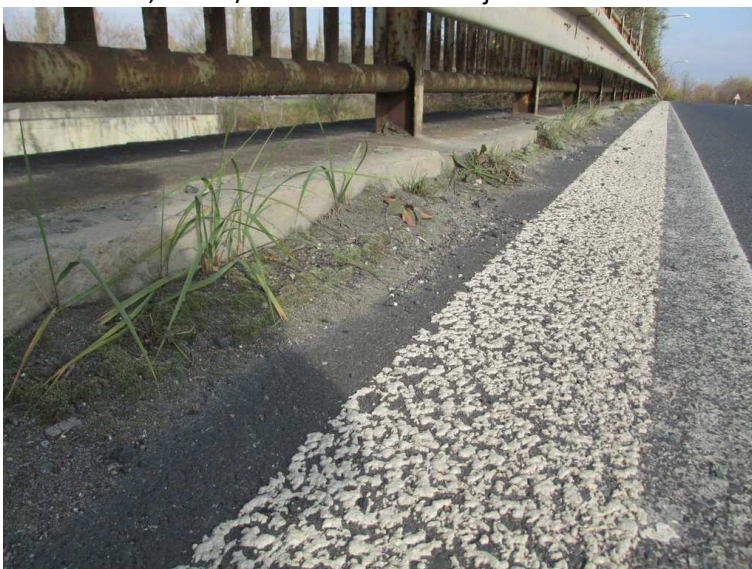
- 64) Detail k vozovce vpravo – obruba, chodník / lokální deformace obrub

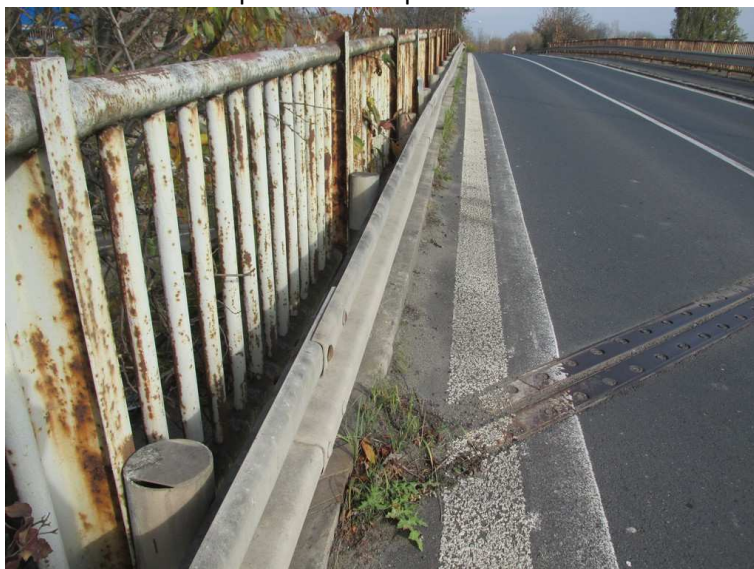
- svodidla:**
- lokální deformace a pootočené deformační mezikusy
 - plošná koroze spojovacího materiálu

- 67) Zábradelní svodidlo vlevo na začátku (nad OP1) – pootočený deformační mezikus svodidel

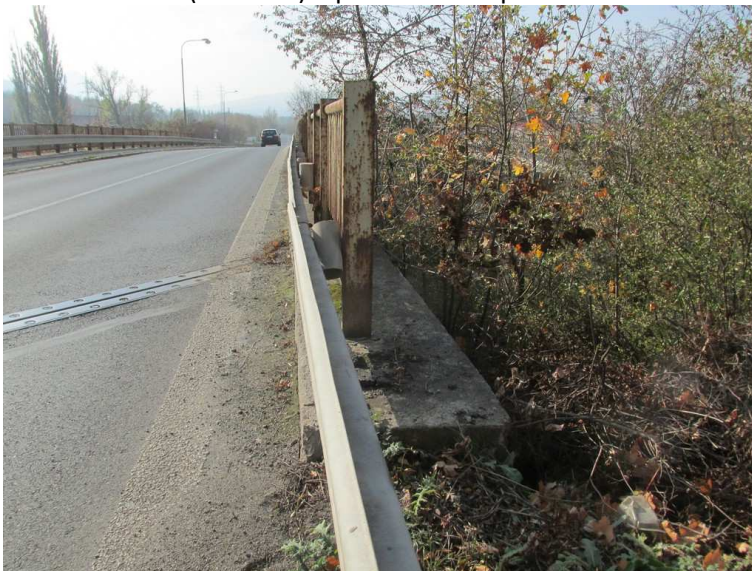
- 69) Zábradelní svodidlo vlevo na konci (nad OP3) – pootočený deformační mezikus svodidel

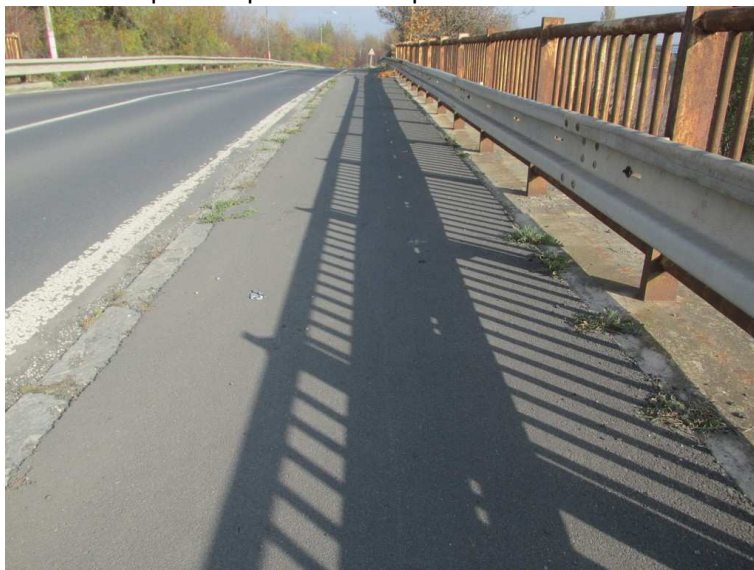
71) Typický detail svodidel / koroze spojovacího materiálu
