HLAVNÍ MOSTNÍ PROHLÍDKA

26/10/2021

20-86c-M2 - u zinkovny směr Chotějovice nad tratí ČD na silnici III/25316

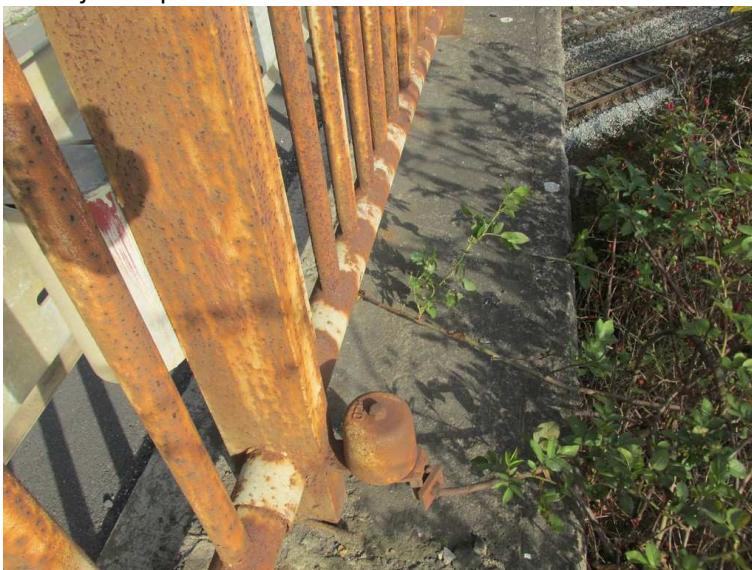
79) Ochranné zařízení – ukolejnění vpravo nad OP1
