F O T O D O K U M E N T A C E

Oprava fasády a střechy tělocvičny ZŠ Lidická

Základní škola
Lidická 31/18, Bílina 418 01

05/2017

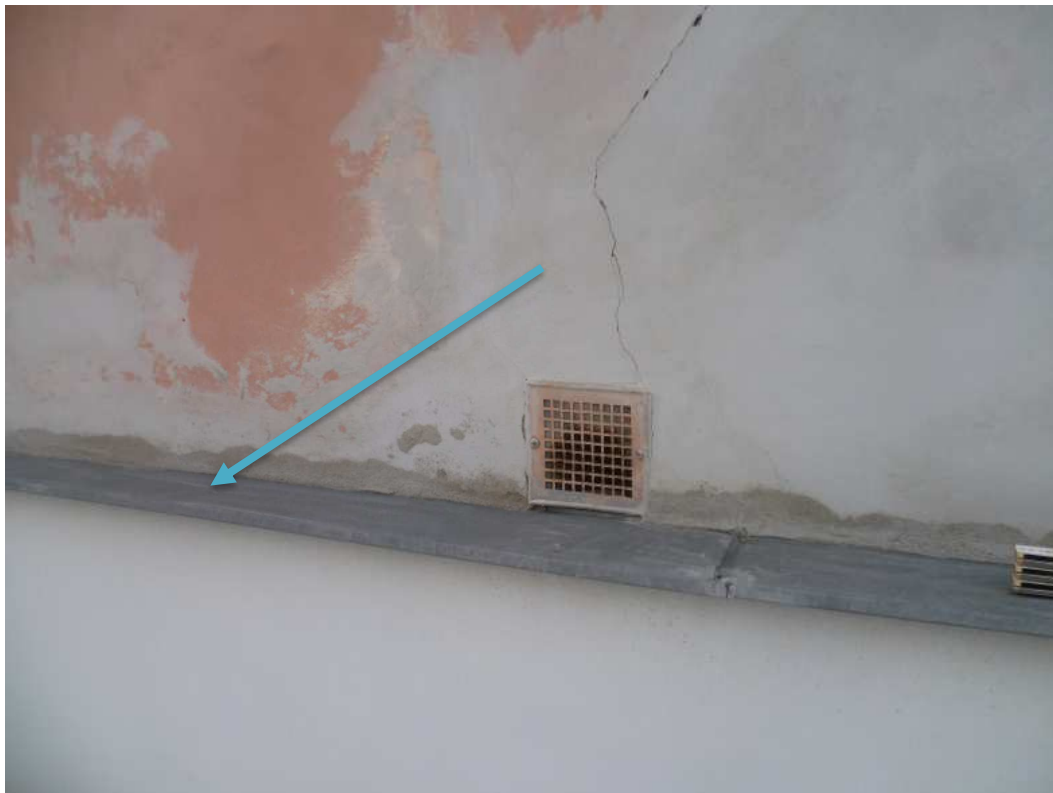
Pozn.16 - demontáž stávajícího oplechování soklu (oplechování je ukončeno pod omítkou).

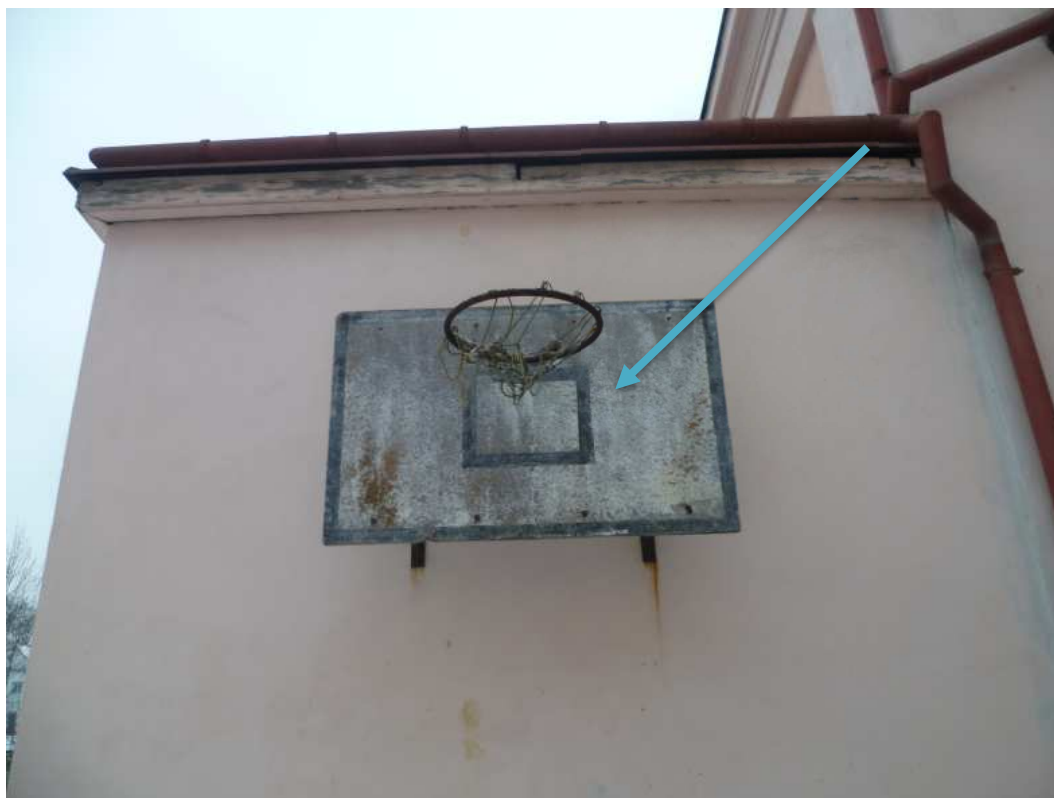
Pozn.19 - demontáž stávajícího basketbalového závěsného koše.

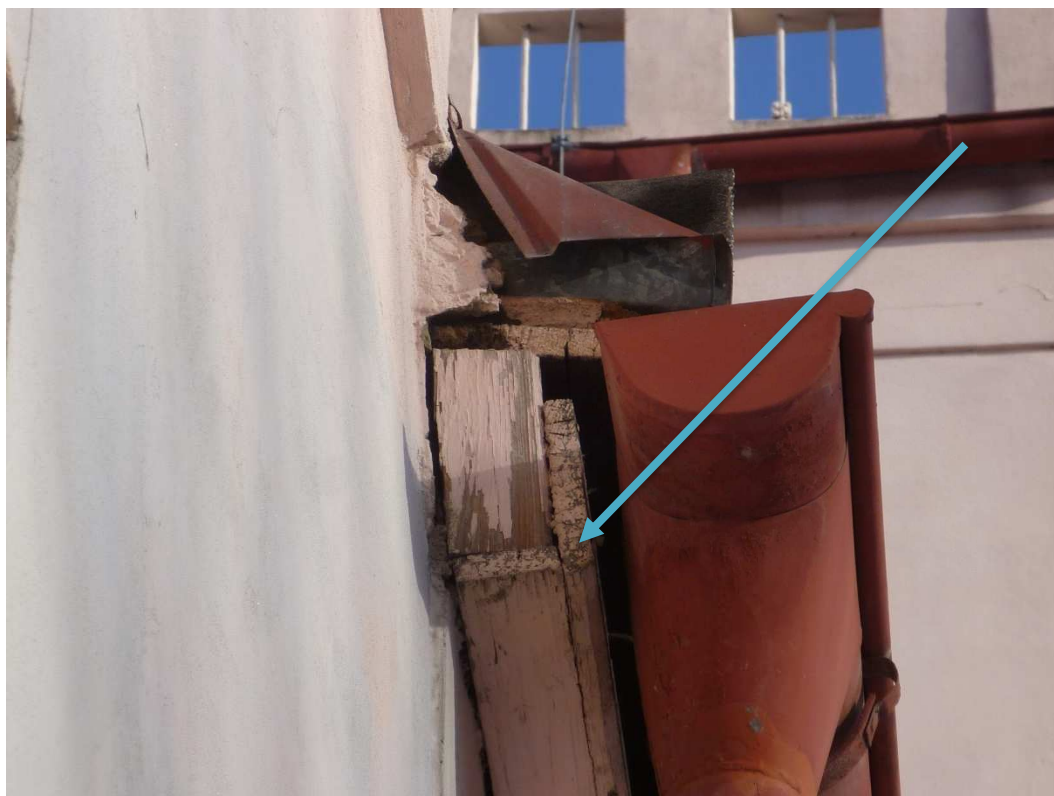
Pozn.20 - demontáž dřevěných prken podokapní římsy viz detail římsa 2.

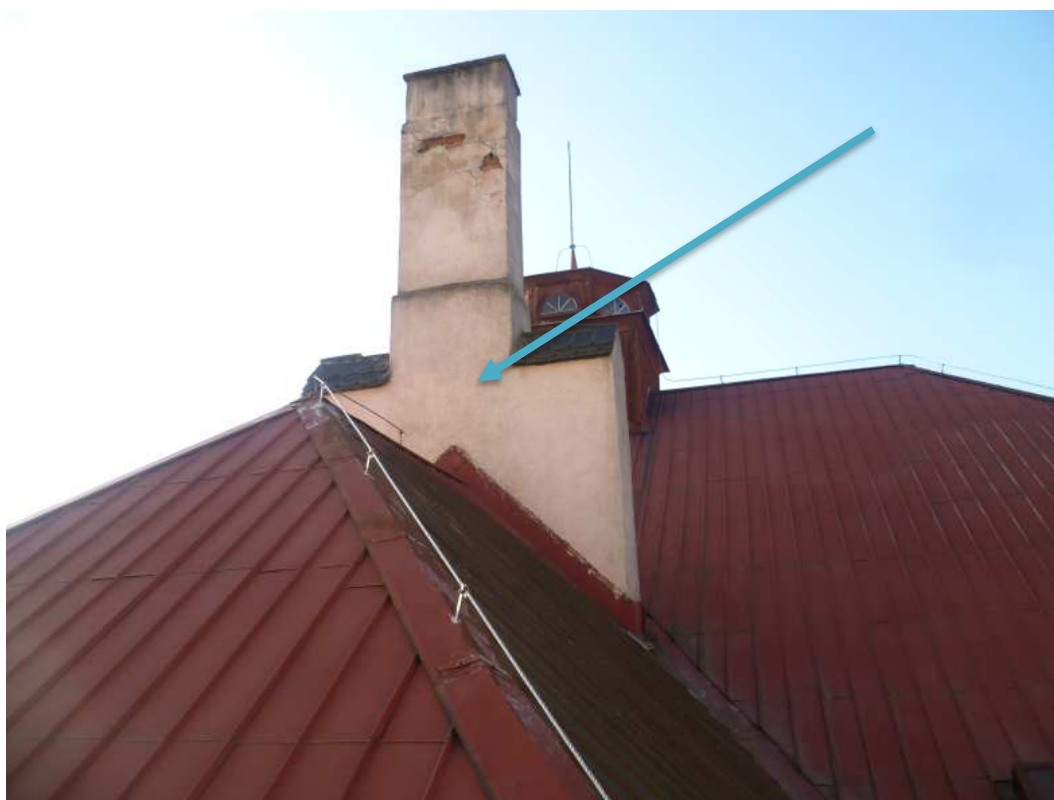
Pozn.24 - zděný komín viz samostatný výkres 2.9.

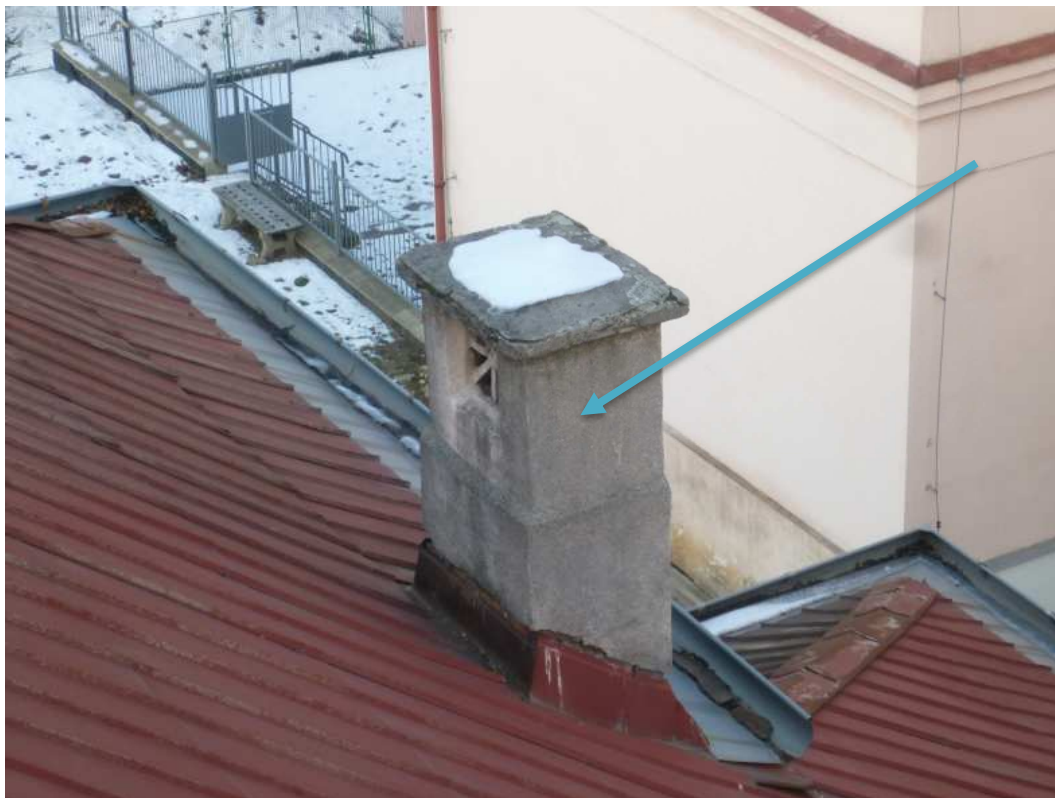
Pozn.25 - zděný komín viz samostatný výkres 2.9.

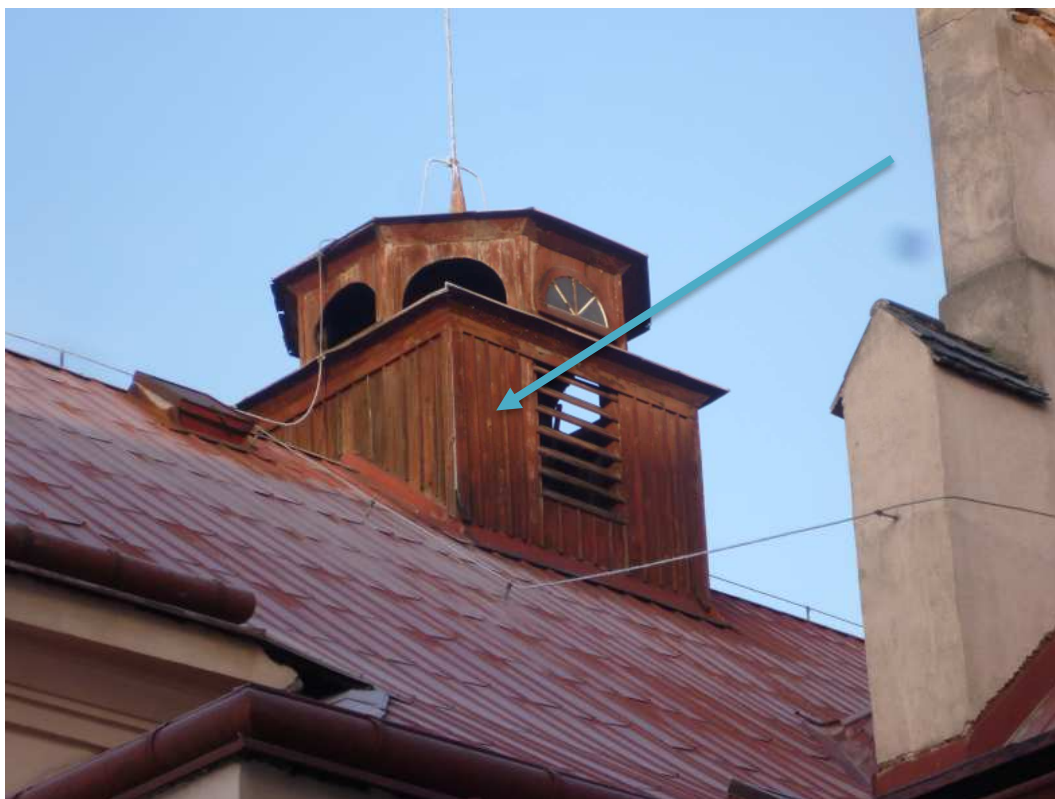
Pozn.26 - dřevěná věžička viz samostatný výkres 2.3 a 2.4.

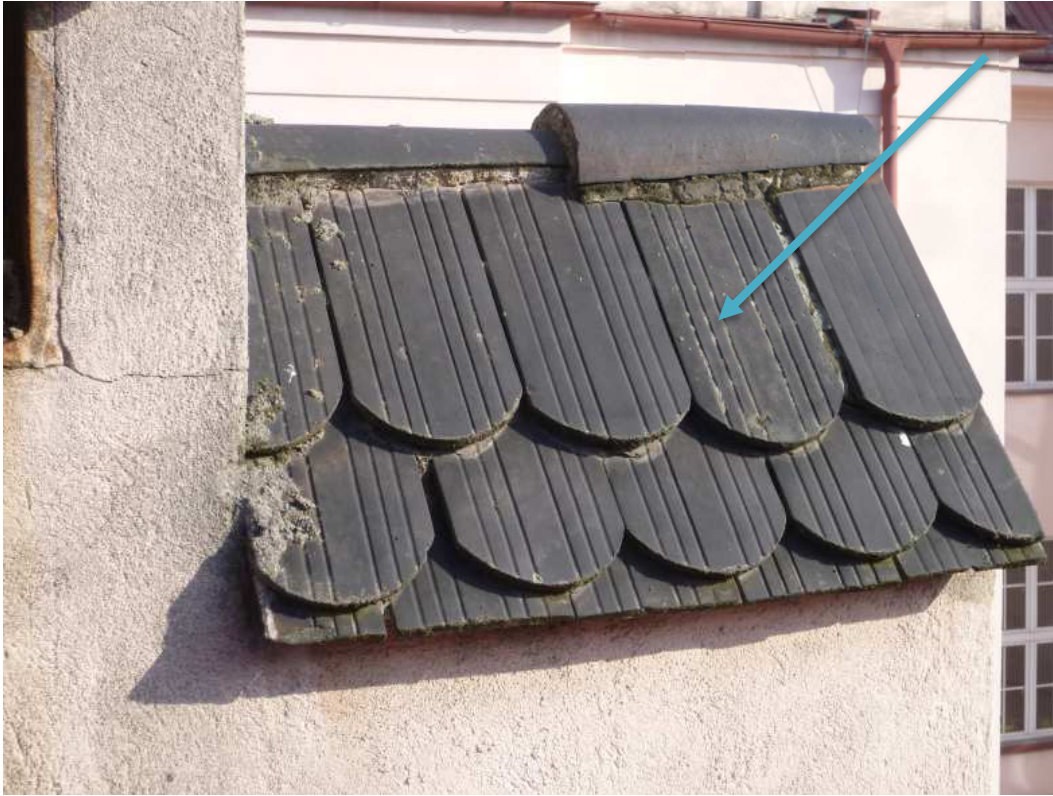
Pozn.37 - odstraní se stávající střešní krytina - bobrovka.

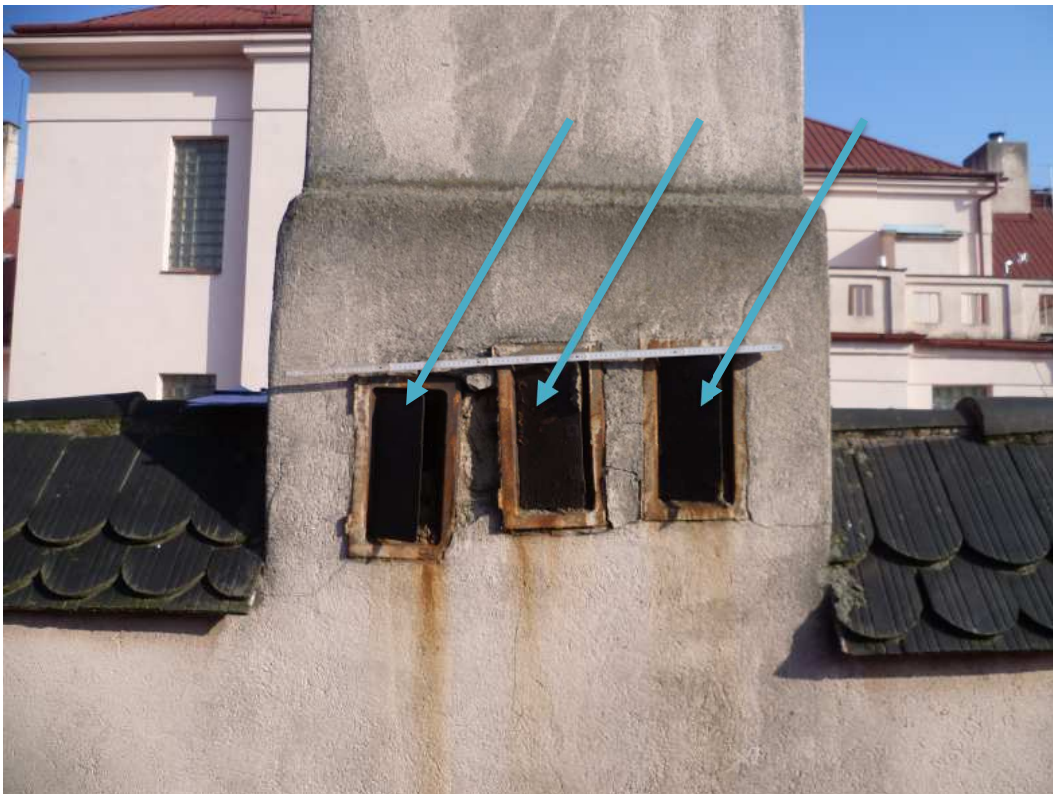
Pozn.38 - odstraní se stávající dřívka vymetacího otvoru na komínovém plášti.

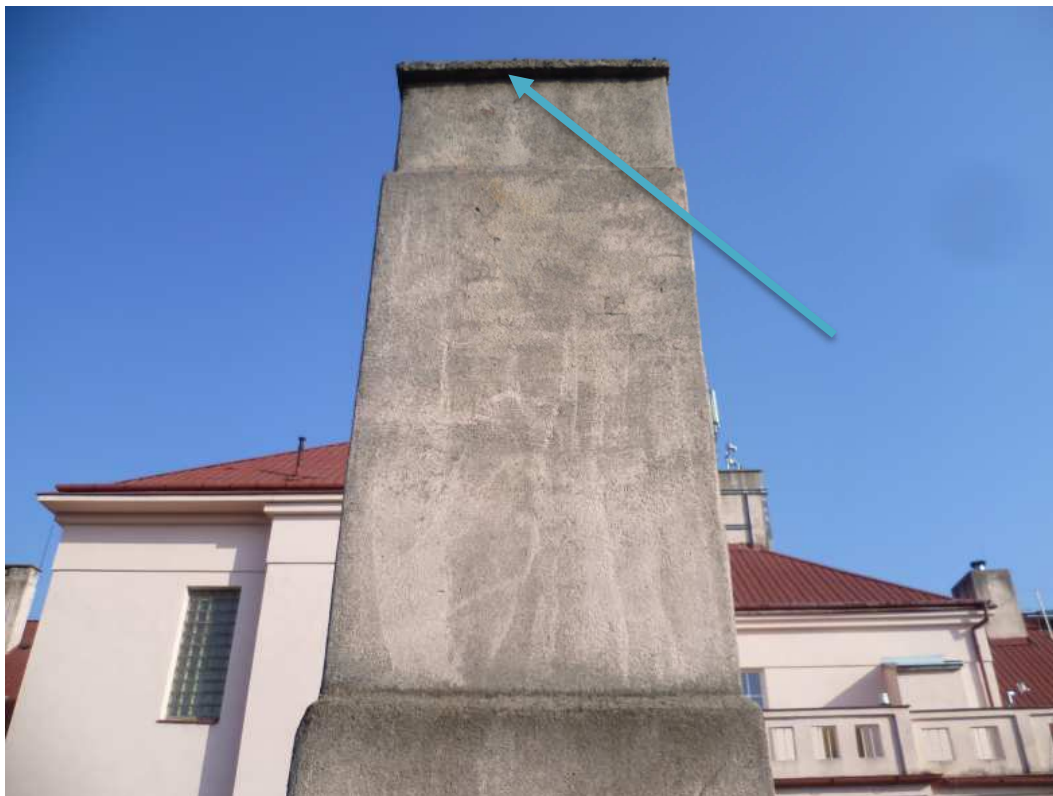
Pozn.40 - odstranění stávající komínové hlavice.
