Stavebně technický průzkum areálu bývalého pivovaru v Bílině

Zpracovatel studie: **ARTENDR**[®]
IČ: 24190853 DIČ: CZ24190853
Nádražní 67, 281 51 Velký Osek
info@artendr.cz, 605 283 808
Ing. František Mandovec

Stupeň PD: stavebně technický průzkum

Datum: duben - květen 2023

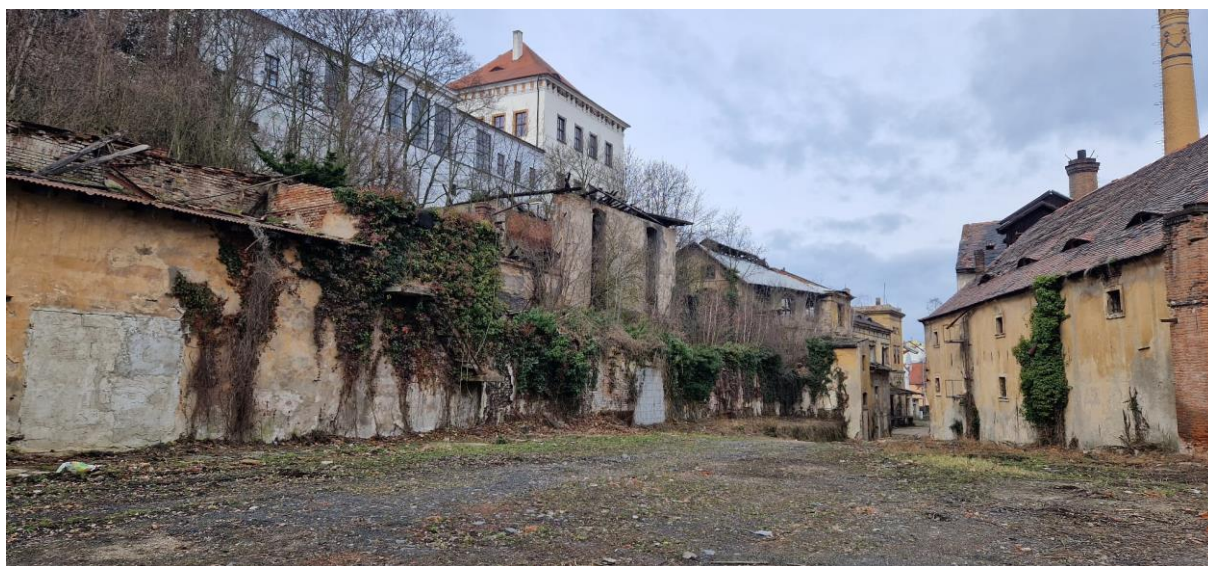
č. kat. 783 1

Současný stav celého souboru staveb je havarijní, stavby na střepech sklepů jsou rozpadlé, v ruinách roste náletová zeleň. Sklepní prostory jsou zatíženy prosakující srážkovou vodou, technologie demontována nebo zcizena, instalace devastovány. Z technologie se dochovala malá část kovových ležáckých tanků, rozpadlé zbytky el. instalací a zimotvory. Celá stavba je nepřístupná.

3, Nechráněný provozní objekt bez čp., budova – průmyslový objekt využívaný jako ležácké sklepy v areálu pivovaru na parc. č. 783 mohou být po statickém posouzení a stanovení postupu demolice odstraněny. Budovy na č. kat. 783 tvoří systém ležáckých sklepů na jejichž stropě se nachází devastované objekty. Prostory ležáckých sklepů, které byly podle dochovaných dokladů raženy trhavinami a situačně leží v blízkosti základů zámku, ale v nižší úrovni (rozdíl cca 10 m), jejich kolmé stěny ke svahu staticky tvoří významnou oporu základů zámku. Bez projektu demoličních prací opírajícího se o statické působení sklepů nedoporučuji zahájit tyto práce. Budování ležáckých sklepů a lednice probíhalo podle historických dokladů v letech 1880 a 1896.

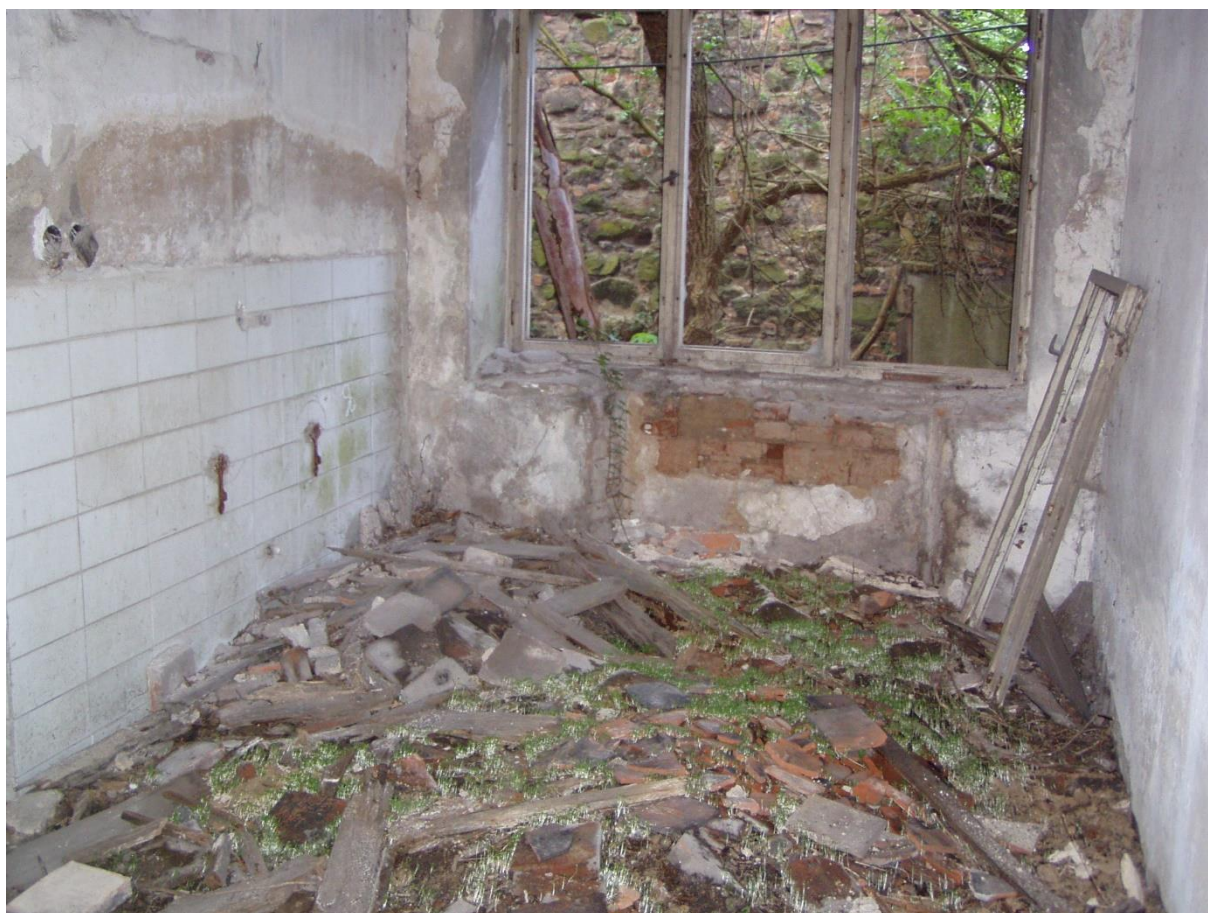
Budova je směrem k zámku zasypána do výše 2 NP, 1 NP je přístupné pouze ze dvora. Na zásypu byla zřízena zahrada – mezi budovou a strání pod hradem sloužící pro obyvatele 2. NP (dnes zcela zdevastována).

2. NP. pohled do zahrady

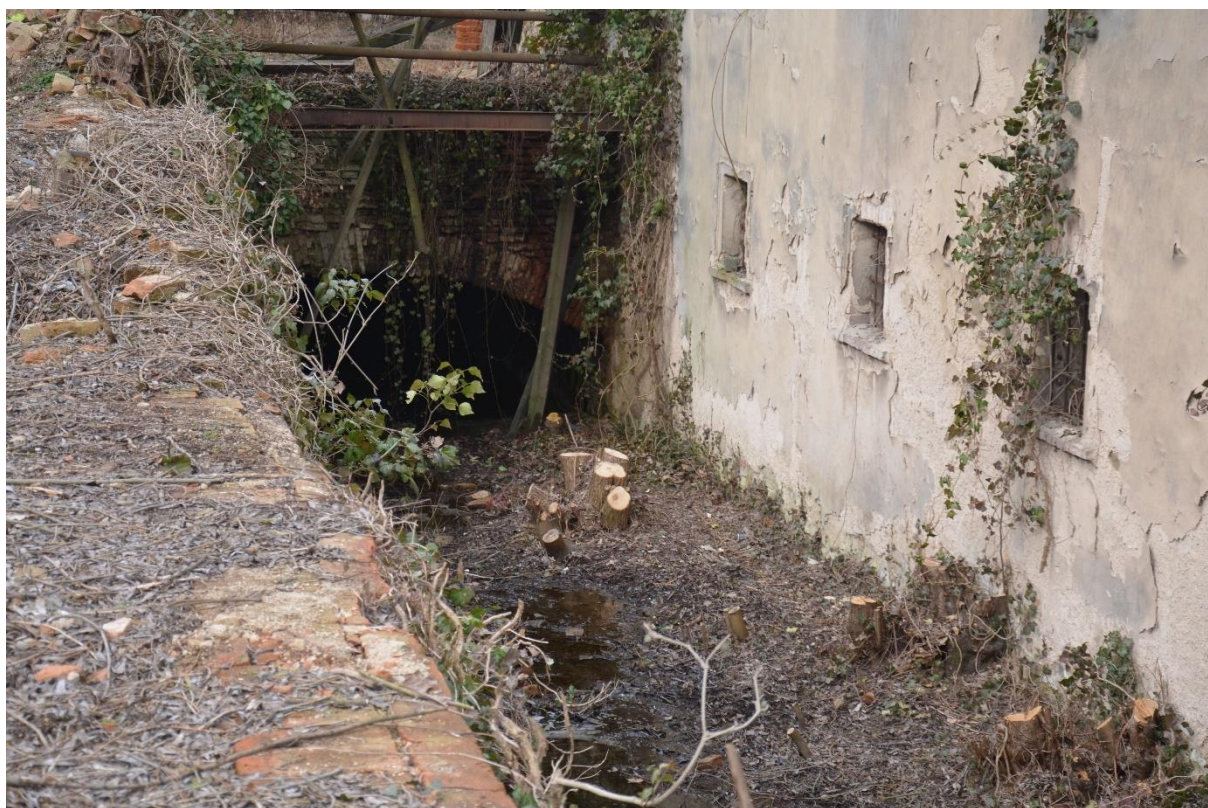
Celý areál byl historicky situován do údolí nivy Lukovského potoka, hlavní objekty pivovaru sledují jeho tok. Potok sloužil pro zásobování pivovaru provozní vodou i pro odvodnění areálu a odvod odpadní vody. V dochovaných dokladech se nenašel doklad o zdroji „varné vody“ pro vlastní vaření piva. Areál pivovaru byl budován na obou březích potoka, jehož koryto bylo podle potřeb překládáno a upravováno. Podle potřeb provozu pivovaru bylo koryto potoka kanalizováno, byly vybudovány nábrežní zdi a celý tok byl zakryt klenbou. Dnes je potok v délce areálu skrytý a jeho koryto vede pod pivovarským dvorem v celé délce. Zakrytí potoka vede i pod pivovarským náměstím. Lukovský potok je pravostranným přítokem řeky Bíliny, který je ve správě města Bílina. Přesné situování zakrytého koryta potoka nebylo v dostupných dokumentech nalezeno. Kanalizované nezakryté koryto potoka vede podél sladovny v horní části objektu č.p. 228, kde vstupuje klenutým portálem provedeným z cihelného zdiva a klenby do své zakryté části. Nábrežní zeď potoka tvoří na pravém břehu zdivo sladovny, jejíž humno je v úrovni potoka.

Koryto Lukovského potoka, podél sladovny

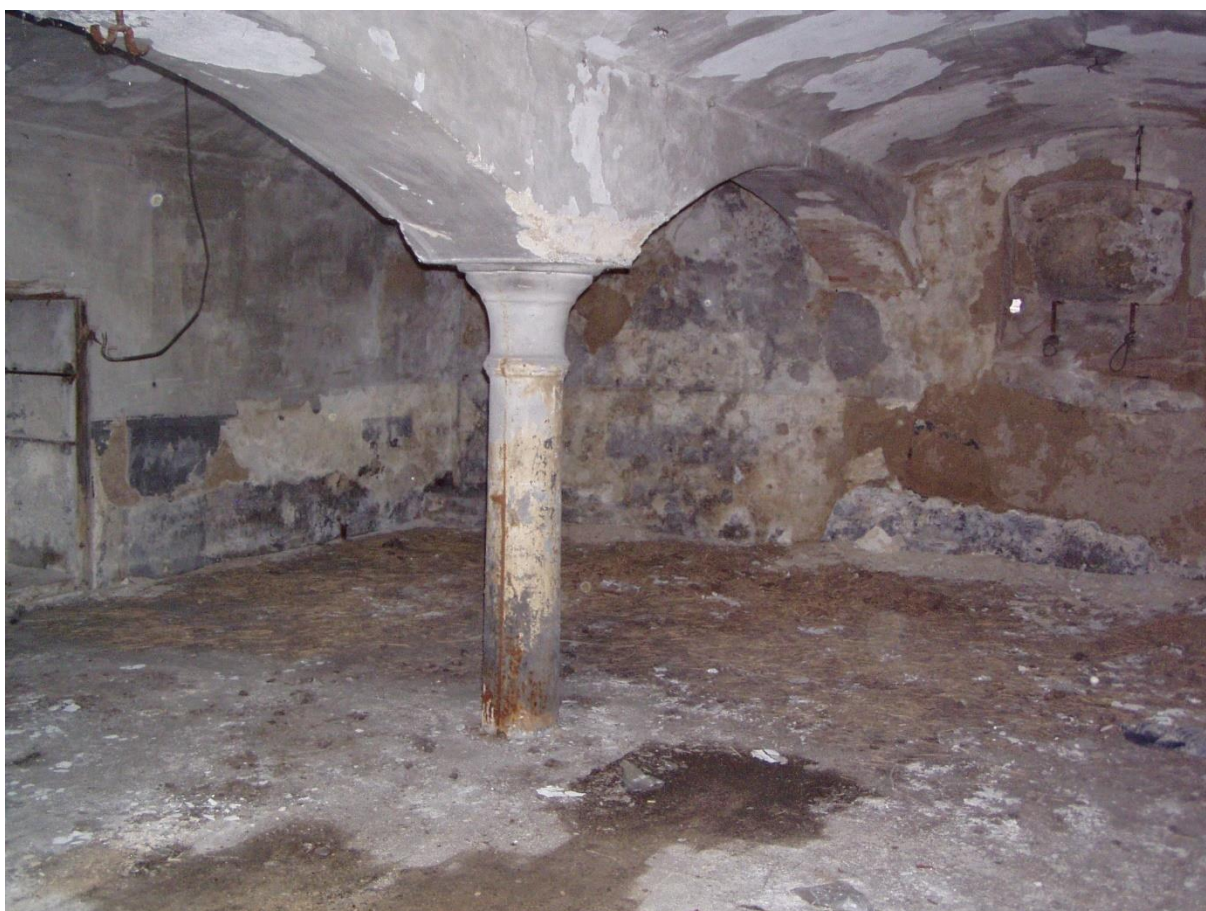
Objekt byl budován podle dochovaných zpráv již v 17. století v údolní nivě Lukavského potoka, ve kterém se nacházel rybník napájený tímto potokem, později zrušeným a vysušeným. Základy objektu jsou umístěny na naplaveninách potoka a tomuto podloží odpovídají rozměrům (šířky) základů roznášejících zatížení do podloží. Zdivo základů bude provedeno z místních surovin, je předpoklad, že budou kamenné. Nosné obvodové zdivo, včetně příčných je cihelné, cihelné jsou i původní klenby ve varně, hvozdu i sladovnách.

č.p. 228, klenba, litinový sloup

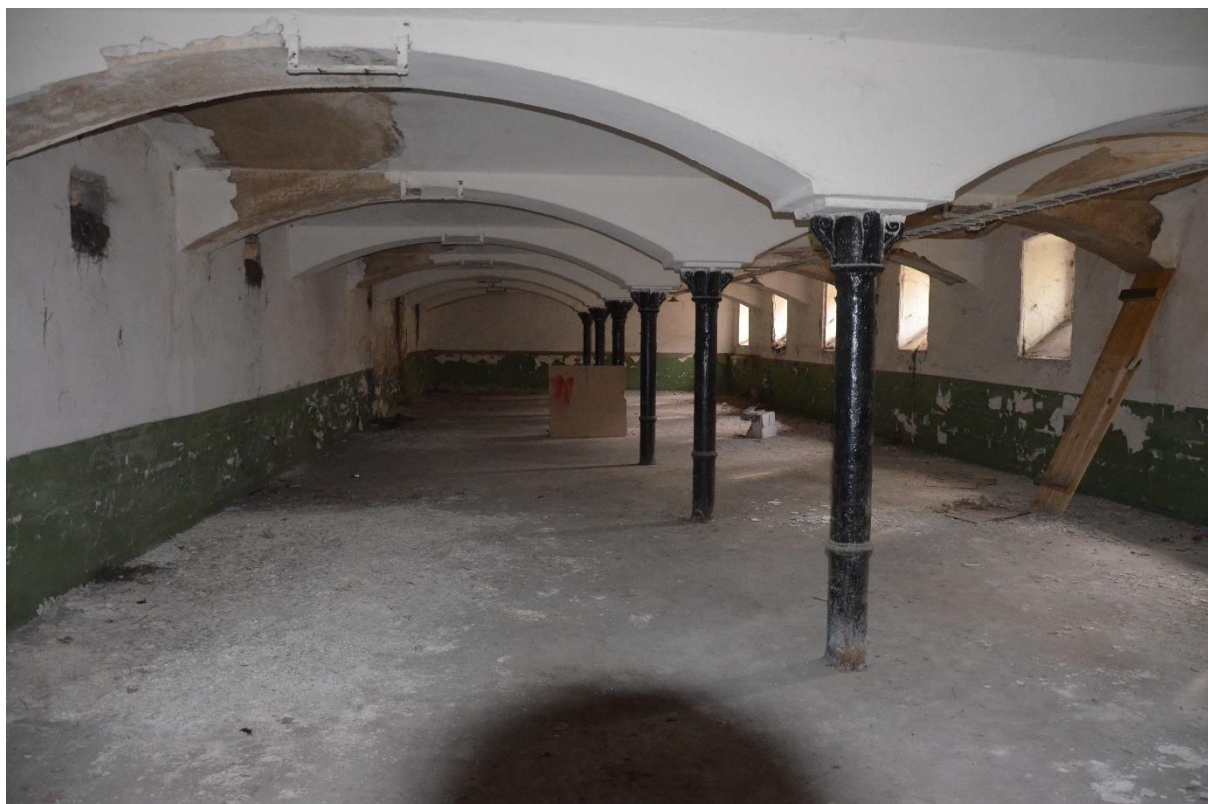
Podlahy v celém objektu odpovídají potřebám jednotlivých provozů, kde podlahy varny byly dlážděné, humna vybavena bezspárovými podlahami (kletované betony). Podlahy půd jsou z dřevěných palubek položených na zásypech a podvalech.

č.p.228, pohled na nové humno

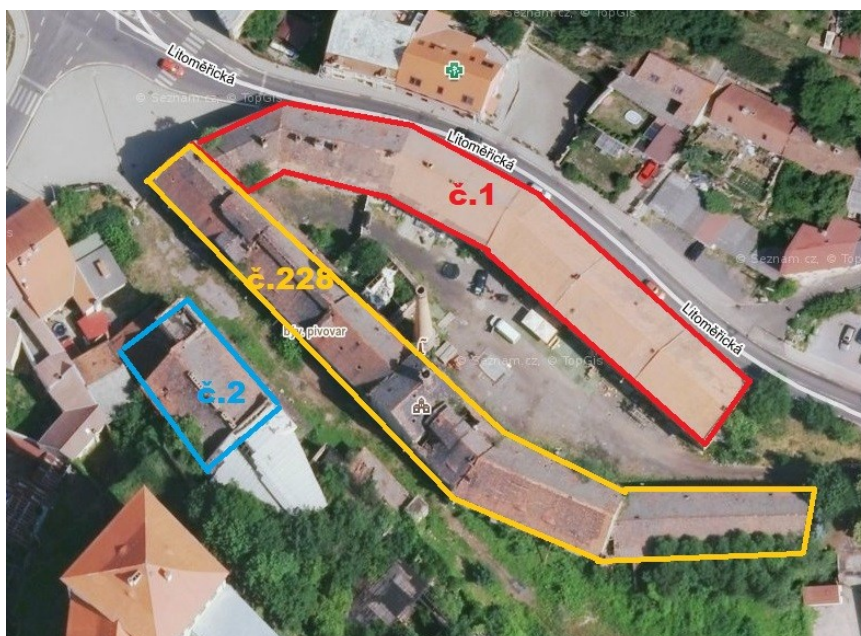
foto/1/ Pohled na objekt

Jedná se o památkově chráněný soubor budov ze začátku 17. století. Objekt od konce 70. let 20. století sloužil jako skladiště. Objekt je z větší částí nevyužívaný jednotlivé objekty vykazují různou úroveň degradace konstrukcí. Objekt je vyzděn ze směsi cihel plných pálených a kamene. Stropní konstrukce jsou v částečně klenuté, částečně jsou tvořeny dřevěnou trémovou konstrukcí.

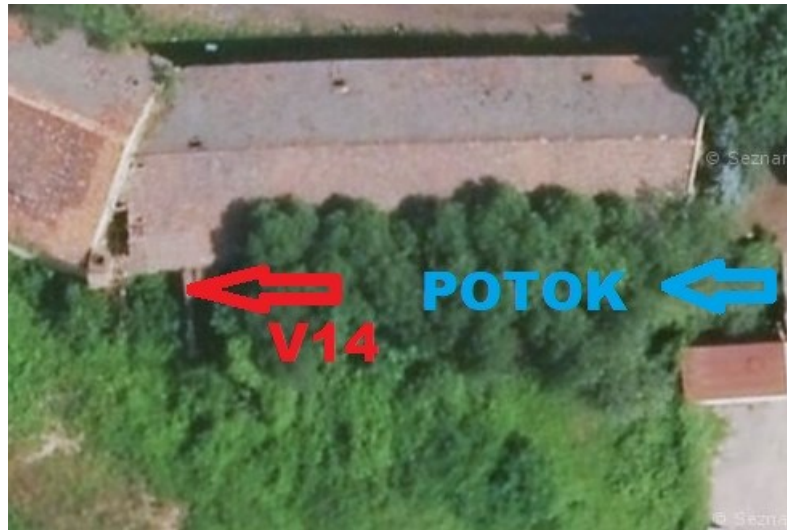
obr. 6 Místo odběru vzorku V14

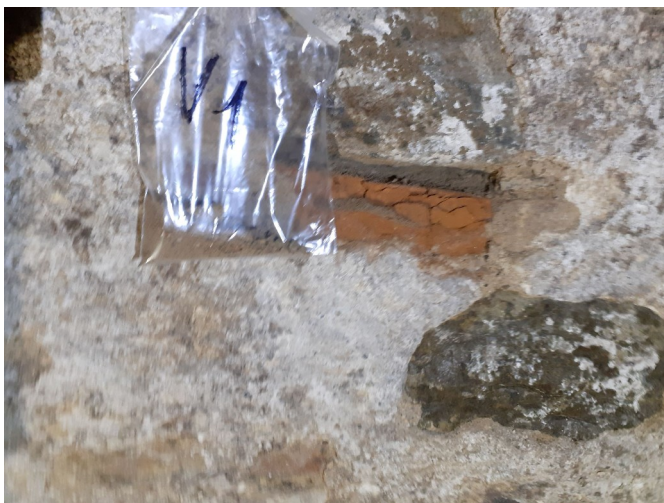
foto/2/ Vzorek V1

Vzorek	Druh vodorozpustné soli		
	Cl [%] - hodnocení	NO3 [%] - hodnocení	SO4 [%] - hodnocení
V1	<0.0020 % - nízký obsah	0.0307 % - nízký obsah	0.934 % - střední obsah
V2	0.0630 % - nízký obsah	0.259 % - střední obsah	0.574 % - střední obsah
V3	<0.0020 % - nízký obsah	0.0013 % - nízký obsah	0.197 % - nízký obsah
V4	0.0125 % - nízký obsah	0.0808 % - nízký obsah	0.375 % - nízký obsah
V5	0.0373 % - nízký obsah	0.0491 % - nízký obsah	1.65 % - vysoký obsah
V6	0.0398 % - nízký obsah	0.231 % - střední obsah	0.978 % - střední obsah
V7	<0.0020 % - nízký obsah	0.0091 % - nízký obsah	0.121 % - nízký obsah
V8	0.0176 % - nízký obsah	0.0293 % - nízký obsah	0.486 % - nízký obsah
V9	0.0054 % - nízký obsah	0.0104 % - nízký obsah	0.645 % - střední obsah
V10	0.0179 % - nízký obsah	0.132 % - střední obsah	0.462 % - nízký obsah
V11	0.0183 % - nízký obsah	0.206 % - střední obsah	0.0832 % - nízký obsah
V12	0.232 % - střední obsah	4.25 % - vysoký obsah	1.03 % - vysoký obsah

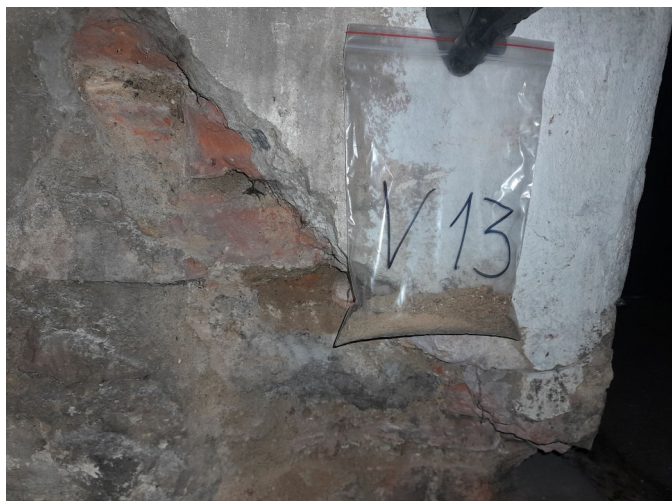
foto/14/ Vzorek V13

V13	0.128 % - nízký obsah	0.783 % - vysoký obsah	0.650 % - střední obsah
V14	0.0462 % - nízký obsah	0.0641 % - nízký obsah	1.87 % - vysoký obsah

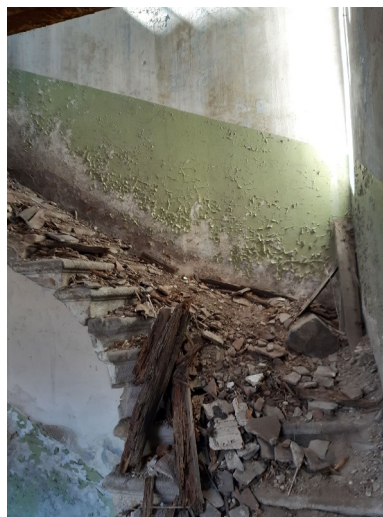
foto/32/ Zasypané schodiště objekt č. 2

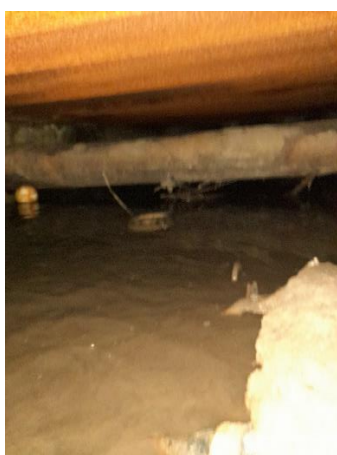
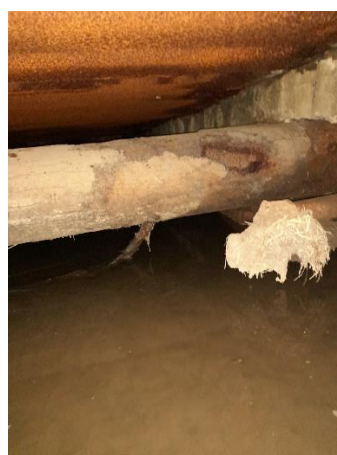
Za hranicí bývalého pivovaru pod Pivovarským náměstím směrem k Penny kříží zatrubněný potok potrubí (pravděpodobně ocelové DN 400), které významně zmenšuje průtočnost potoka, detailní zaměření sedimentu průtočného profilu bude doměřeno a zahrnuto do závěrečné zprávy.
